## 「水門工事での問題と対策について」

静岡県土木施工管理技士会 島田地区

令和元年度[第31-K2500-01号]二級河川坂口谷川

工 事 名 地震・高潮対策河川事業(防災・安全交付金)工事(水門本体工その4)

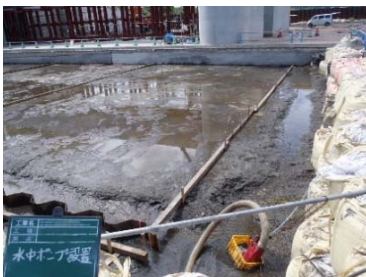
まず、汚泥対策としては水中ポンプによる排水を直接放水するのではなく、ノッチタンクを経由して河川への放流を行う。

水中ポンプ設置状況

現場の排水を水中ポンプからノッチタンクを経由することにより、河川への汚濁防止対策ができた。

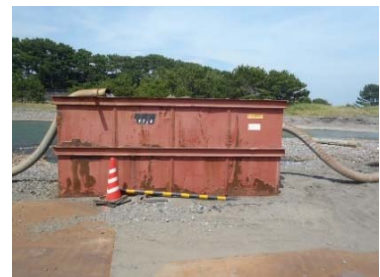
ノッチタンク (8m3)

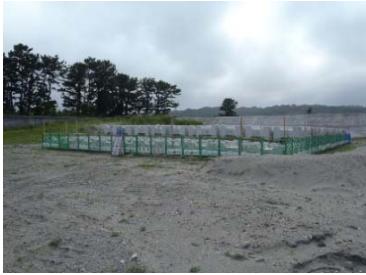
護床工で設置する護床ブロックの制作を坂口谷川河口では行わず、別の箇所で製作し養生期間が終わったものを据付ける。

ブロック製作仮置きヤード

護床ブロックの制作を現場外で行うことにより、PH値への対策ができた。

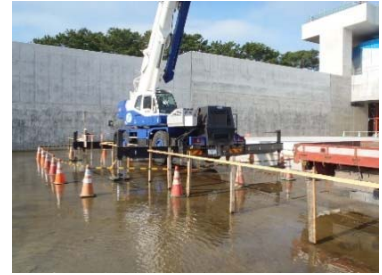
ブロック据付状況

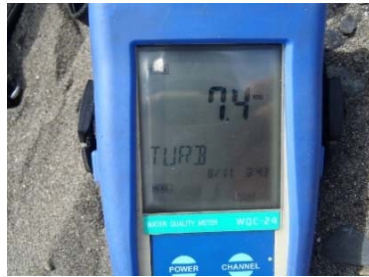
毎日、作業前・作業中・作業後に水質を確認し異常がないかを調べる。

濁度測定

毎日、水質調査をすることにより水質汚染への意識が高まり、水質汚染対策へとつながった。

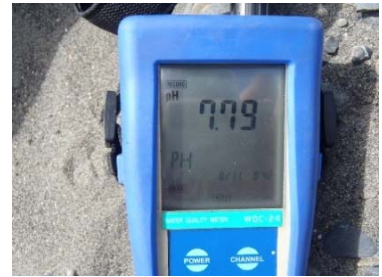
PH値測定

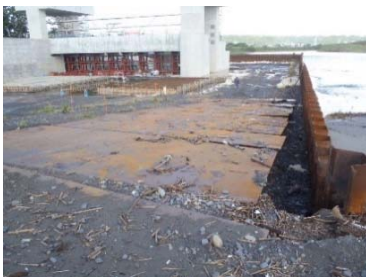
本工事の先の施工業者より、仮締切からの越水が数回あったとの情報を聞き、施工計画時には施工箇所には機械・資材等を置かないよう計画をし、施工中の協力業者にも教育を行い日々の安全巡視の項目に作業終了後、機械・資材が施工箇所に無いかを確認した。  
令和2年度台風10号の高潮により仮締切の鋼矢板を越水し、工事用道路が破壊されたため、工事用道路の復旧を行い、波による越水対策として工事用道路の洗堀箇所に大型土のうを設置した。

被災状況

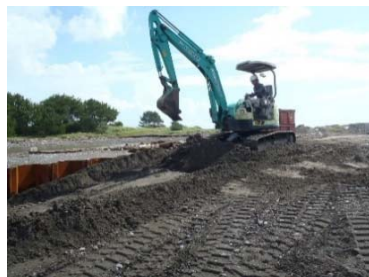
復旧状況

毎日の工事終了時に施工箇所へ機械・資材が無いかを確認・片付けを行った結果、令和2年度台風10号による浸水時にも機械・資材への被害はなかった。  
工事用道路に大型土のうを設置したことにより、高潮による越水時にも工事用道路が洗掘されなかった。

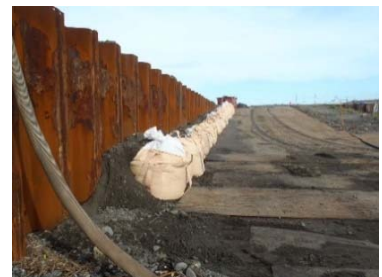
復旧完了
