「工事施工の問題点とその解決」

工事名 令和2年度 二級河川湯日川総合流域防災対策工事(河道掘削工)

会社名 大石建設株式会社

① はじめに (工事概要)

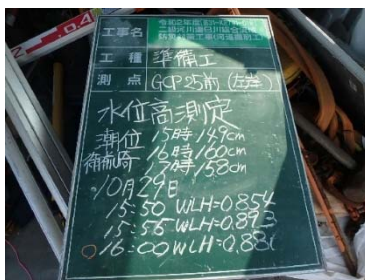
資料 1 測点 GCP25

(古川大橋下流側)0.48km付近

(2020年10月29日 16:00)

予測潮位16時 御前崎 160cm

実測 H=0.880m

(作業時最大潮位の想定) 0.48km

予測潮位 160cm……想定水深最大 1500mm

- ・満潮時水位の掘削作業において潮の影響(作業不可)がある範囲を把握したうえで対策を検討しました。
- ・潮位を測定し満潮時の水位を想定したところ 0.3km~0.48km(180m区間)において影響が確認できました。
- ・満潮時の潮位 160cmでは最大水深が 150cmとなることが分かりました。

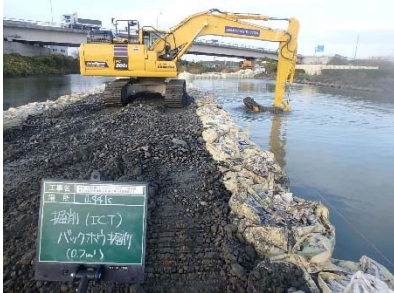
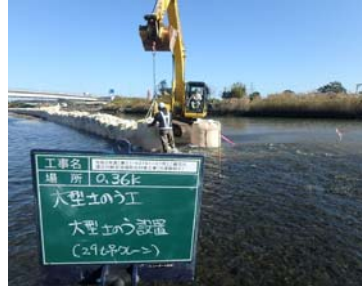
資料4 水中掘削施工状況(MC バックホウ)

0.44k

仮設道路上からICT掘削機により直接河道掘削できるように位置幅を設定しました。

- ・機械幅3m+ 両側余裕幅 0.7m+0.7mで天端道路幅は 4.4mとしました。
- ・MCバックホウボディー高 1085mm+26mm=1111mm(カタログ値)により、
旋回時のボディーが土のうへ接触しない様、大型土のう設置高を確認しました。
- ・MCバックホウの施工能力は、GL-2m深でもL9.2mまで掘削施工が可能でしたので
今回の河道掘削幅 14m(河床幅)、すりつけ部の掘削を入れて片側 9.8mとなります。
仮設道路の位置を中央に設定すれば掘削機的能力 9.2mに加え仮設道路余裕幅
0.7m分さらに近づける為 9.9mとなり、端部まで届くため掘削可能になります。

干満の影響により作業時間帯が少ない中で仮設工事のロスを最小限に計画し、MC バックホウの能力を活用したことで水中掘削を可能にし、今回の工事を無事完成することが出来たと思います。
