橋梁補修工事における問題点と対策について

静岡県土木施工管理技士会 島田地区

大石建設株式会社

工 事 名 令和元年度[第31-D7033-01号](国)150号防災・安全交付金(橋梁補修)工事
(勝間田川橋側道橋 補修工)

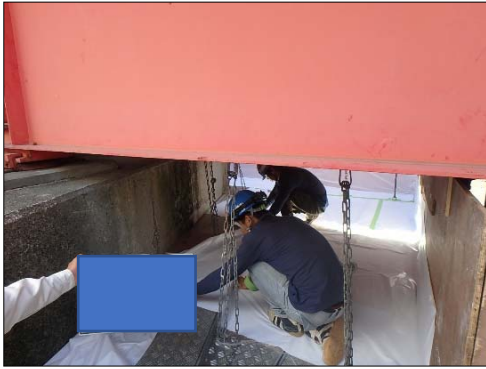
【 防災シート設置状況 】

- ・ 「鉛」を含んだ塗装材が外部に漏れ出ないように、施工ヤードの内側を防災シートで隙間なく覆った。
- ・ 施工ヤードと外部の境にクリーンルームを設置し、施工ヤードから退出する際はクリーンルーム内のエアシャワーで体に付着した塗装材を除去した。
- ・ 「サンドブラスト」により剥がした塗装材は、特殊フィルターを備えた清掃機を使用し入念に清掃し集積を行った。
- ・ 清掃作業で集積した塗装材は、専用の搬出用容器に入れ搬出した。
- ・ 施工ヤード内の防災シート、特殊防護服も同様に専用の搬出用容器に入れ搬出した。

- ④ 本工事で発生する有害物質含有廃棄物の取り扱いに対する対策及び対応の結果
上記対策を行った結果、施工ヤードから外部に漏れ出すことなく集積を行うことができ、適正に処理・処分することが出来た。
