論文名「一般者及び関係機関との共用しながらの施工について」
工事名「令和2年度 防災・安全交付金事業 六合駅駅前広場整備工事」

地区名 島田地区
会社名 大河原建設株式会社

(1)はじめに

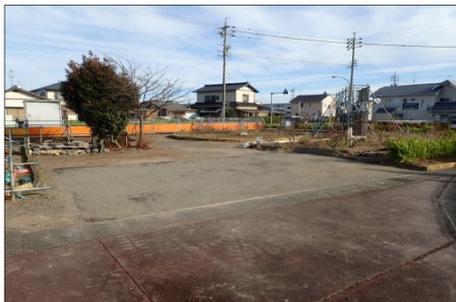
《タクシー待機場の確保》

- ① 一般者及び関係機関との共用しながらの施工について
関係機関(タクシー・バス・駐車場)については事前に協議を行った。着手後については常時連絡を取合い、タクシー会社より待機場の確保の要望があったため規制状況に変わるが待機場を確保することができた。
一般者については事前に自治会にお願いし回覧を回してもらった。
また、規制内容が日々変わるので細かい内容については施工箇所にお知らせ看板等を設置し工事の情報を周知してもらった。

関係機関については事前に協議した結果、特に混乱もなくタクシー・バス・駐車場とも問題なく対応出来た。また、タクシー会社の仮の待機場の要望についても、現場にて安全な場所にて待機場を設置し納得してもらえる形で工事を進めることが出来た。また、一般者についてはお知らせ回覧を自治会で回してもらったが地域外からの利用する一般者もいるため、現場には一般者でもわかりやすい案内看板を設置した。その結果、一般者及び関係機関とも混乱もなく共用しながらの工事を進めることが出来た。

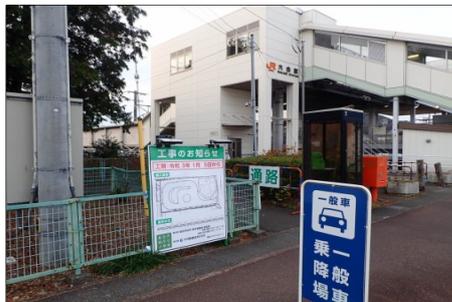
《一般者へのお知らせ看板》

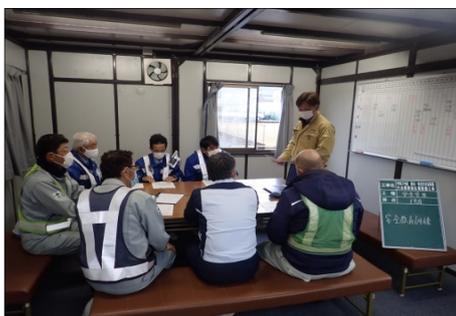
《新規入場者教育or安全教育》

- ② 一般者及び関係機関等の第三者への安全対策について
規制開始及び解放時は特に事故が発生しやすいので、規制の手順書を作成し作業員に対しては手順書を元に新規入場者教育での周知徹底を行った。
また、現場では歩行者や一般車両にわかりやすい明示及び工事箇所に簡単に入進できない様にするために、色別し高さを90cmのバリケードを設置した。

今回一般者及び関係機関との共用しながらの施工となるため、第三者災害には十分に配慮を行った。
まず、朝礼・打合せ・新規入場教育・安全教育時に作業員全員に安全を意識してもらうため資料を基に周知してもらうよう努めた。
現場については、歩行者・車両との接触防止のため歩行者側として高さがある色付き(黄色)のフェンス、車両側には単管柵を設置し夜間でも認識できるように照明設備を設置し、歩行者と車両との分離を明確に行った。
その結果、歩行者・車両等に接触する事故もなく、人の流れもスムーズに移動することが出来た

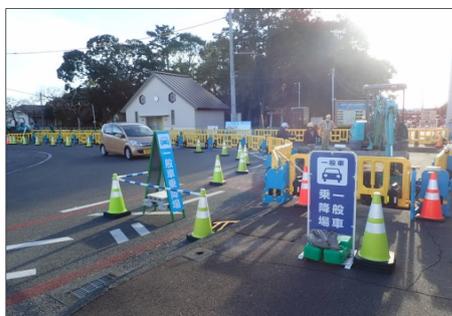
《安全柵設置状況》

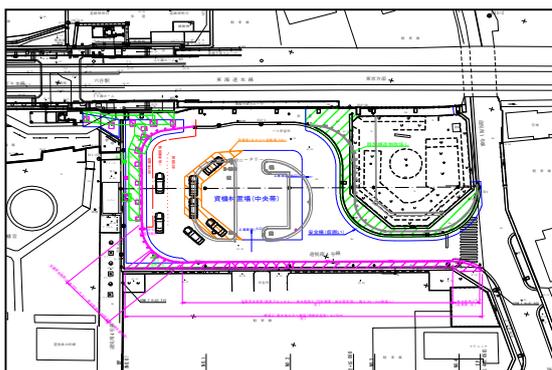
《規制状況》

- ③ 乗降場での規制状況について
タクシー、バス、一般者に周知してもらうよう案内板を設置し、交通誘導員を適正な位置に配置し誘導を行った。
また、タクシー・バスについてはその都度直接運転手に声掛けを実施し、その日の規制状況を周知してもらった。

乗降場での規制状況について、工事開始前は関係機関には規制手順を周知してもらい施工中では規制の手順が変更になった際には各運転手に直接説明をし、理解を得た。また、工事終了時や休日においては案内板を設置し各関係機関の運転手に周知させた。その結果、特に混乱も起きることなく無事故で完成できた。

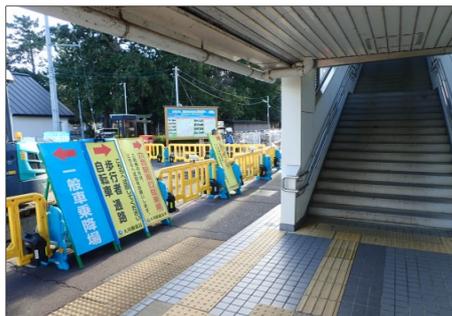
《案内板設置状況》
