交差点舗装工事について

神谷建設株式会社 松本 隆久

工事名：令和2年度（国）301号舗装補修工事
（切削オーバーレイ工）

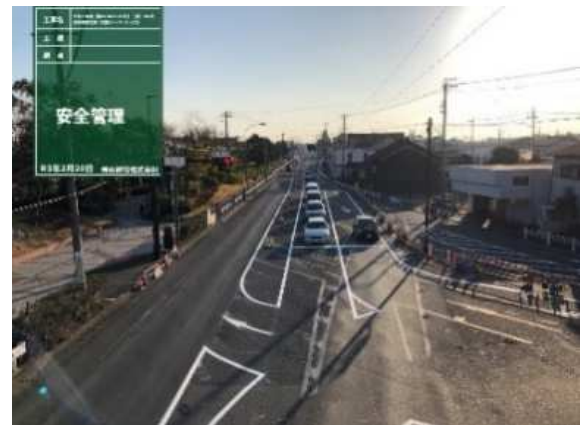
写真-2 2回目切替後

2回目の交通形態は図-1の施工2に示すような形態で行った。ここでは、信号機の設置完了後、計画の交通形態に変更する為、仮区画線は、交通量が減少する夜間にて施工した。2回目の交通形態変更後、既設信号施設の撤去、通行車両が交通形態の変更になれる時間として10日程度開けて次工程に入った。

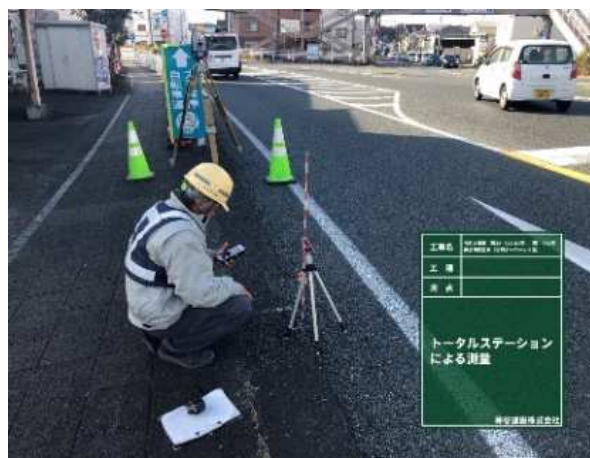
写真-4

これを基に、現地にてトータルステーション及び三次元対応測量ソフトを使用することにより、測設者一人で、路肩にて測点を測設することとした。(写真-4・5)また、路肩で測設することにより、測設者の安全性の向上、側方通過車両に対するストレスを低減することができた。
