「橋梁耐震補強工事における仮設工について」

会社名 加和太建設(株)

・工 事 名：令和3年度[第33-D7313-01号]

(一)清水函南停車場線橋梁耐震対策工事(大場橋P2橋脚耐震補強工)(11-01)

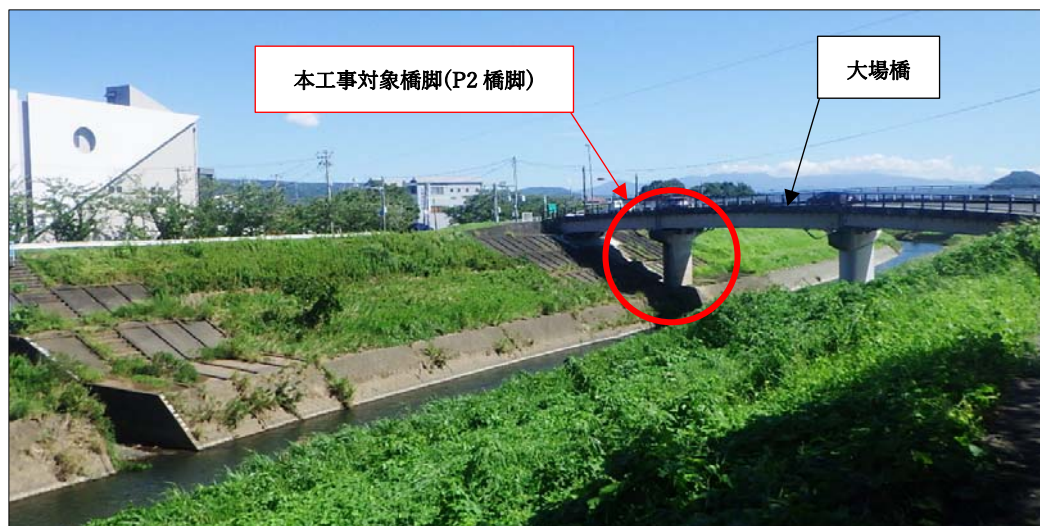
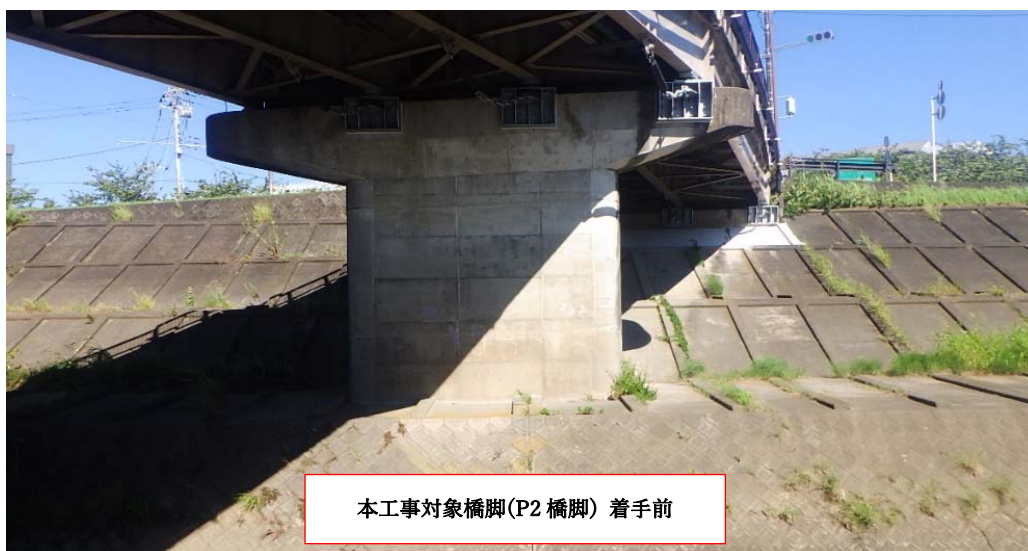
耐震補強工を施工するにあたり橋脚部を露出させるため、既設護岸の取壊し及びフーチング天端まで掘削(掘削深約6.0m)、仮設坂路・仮設ヤードの盛土、土留仮締切等の仮設工が必要であった。河川内で橋梁下での工事であるため、上部障害物や施工ヤードの制限、洪水期内での施工等、制限が多く悪天候や河川増水に対応する必要があった。故に仮設施設こそが本工事の要であった。
