## 2. 現場問題点

本工事は、県交通基盤部が推進する急傾斜地崩壊対策工事でがけ崩れから人命を守る工事である。施工箇所が住宅地の中にあり、狭隘な場所で十分な施工ヤードを確保することが難しい。よって、現地踏査から仮設計画、施工方法の問題点を抽出し、対策方法を検討し実行する。

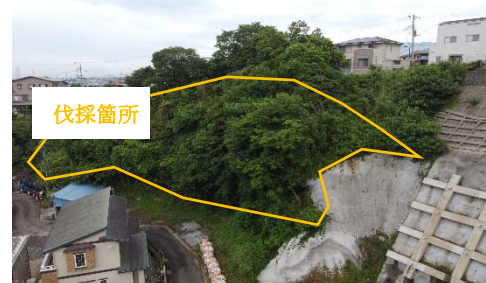
写真-1 斜面に立木がある

施工箇所の斜面に立木があるので、伐採作業時に作業員の安全確保と近接している家屋に配慮した方法を検討する必要がある。(写真-1)

急傾斜地の高木を伐採・伐倒する際、近隣の住宅に枝や幹を落としたり、倒したりしないように、高所作業車を使用しての枝払いを行った。また、ラフタークレーンを使用しての集積作業を行った。

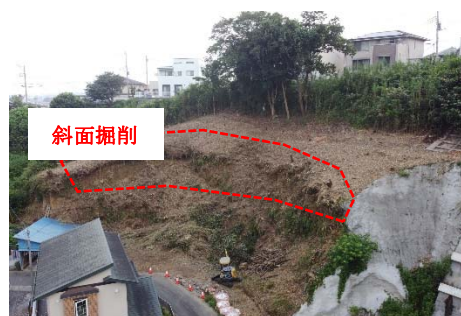
写真-2 斜面掘削時に重機走路が必要

現場の施工基面から掘削高さが最大 12.9m 程度あり、当初設計のバックホウ(平積 0.6m<sup>3</sup>)ではバケットが斜面最上部までは届かない。写真-3 のように、施工箇所がすでに崩れた崖のような状態である。超ロングリーチ仕様のバックホウによる掘削も検討したが、掘削土が市道や民家へ崩壊する危険がある。また、施工全線で仮設の落石防護柵を設置することを検討したが、設置場所の確保や費用の面で困難であった。

よって、狭隘な住宅地内でも実現可能な仮設計画を検討する必要があった。(写真-2)

施工箇所が斜面の法肩までバックホウが届くようにする為、0.45m<sup>3</sup>級のバックホウのアーム部分をエクステンションアーム（L=1.9m）に取り付ける計画をしたが、最上部の法肩までバックホウのバケットが届かないので、仮設の重機足場の設置を検討した。最上部の法肩を掘削する為に施工基面を5m程高くする必要がある。その為に大型土のうの設置及び盛土による重機足場を確保した。

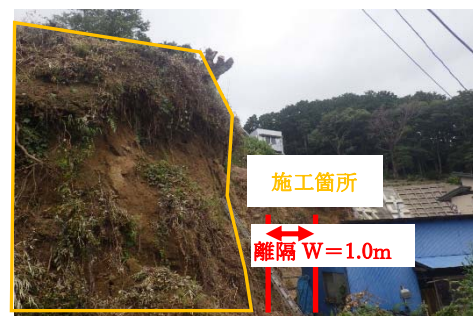
写真-3 施工箇所と民家との離隔

斜面掘削時に近接している家屋に土砂が崩落しないように対策する必要があった。(写真-3)

斜面掘削時に近接している家屋側に土砂が崩壊しないようにする為に、仮設防護柵の設置を行い、市道側も大型土のうの設置をすることで土砂の堰き止めを行うことが出来た。

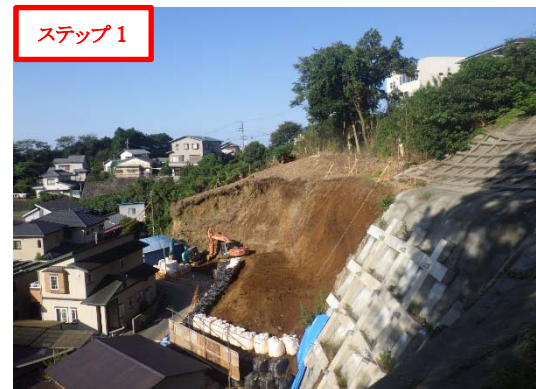
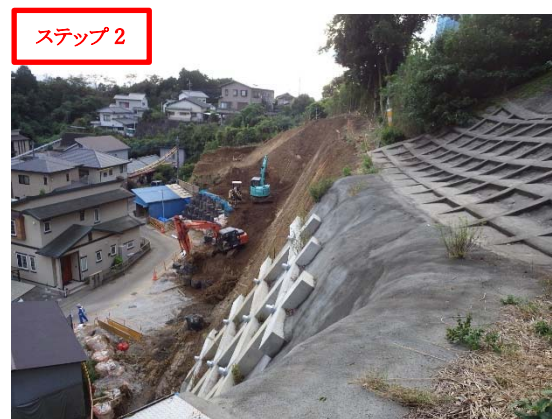
資料-2 重機走路計画（ステップ1～2）

また、斜面掘削を法肩から法尻に向かって、掘削を行う際に、施工延長が $L=50\text{m}$ と長い為、重機足場及び、足場に昇るための重機走路の設置を2ステップに分けて施工を行った。

写真-7 掘削状況（ステップ1～2）

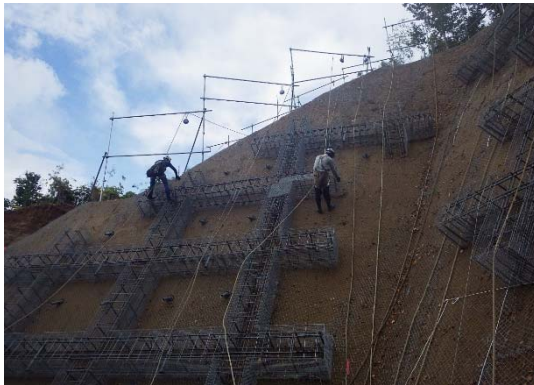
写真-9 無足場での施工状況

当初設計の法面保護は現場打ち法枠（コンクリート打設）になっており、鉄筋、型枠、コンクリート打設の作業時に作業足場が必要となる。狭隘な現場で足場を設置すると同一箇所に楊重作業で使用するクレーンやコンクリートポンプ車を設置する作業ヤードの確保が出来ない。よって足場が不要な吹付法枠（モルタル吹付）を検討し発注者と協議した。足場設置が不要な吹付法枠によって、足場の作業日数の削減や作業ヤードの確保で工程短縮につながり、安全作業が可能となった。
