既設橋脚の耐震補強工事における断面確保について

工事名: 令和2年度[第32-D7262-01号](一)古奈伊豆長岡停車場線橋梁

耐震対策工事(千歳橋 P4・P5・P6 橋脚補強工)

会社名 : 加和太建設株式会社

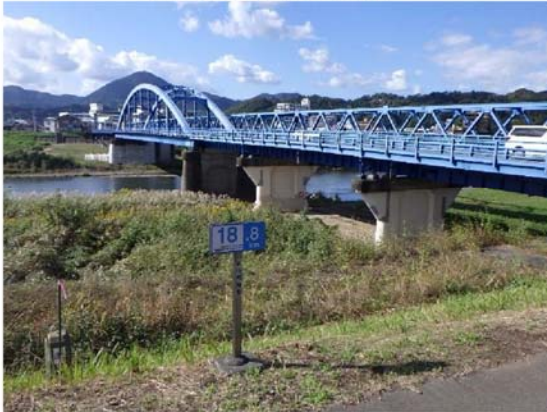
①より左岸側を望む

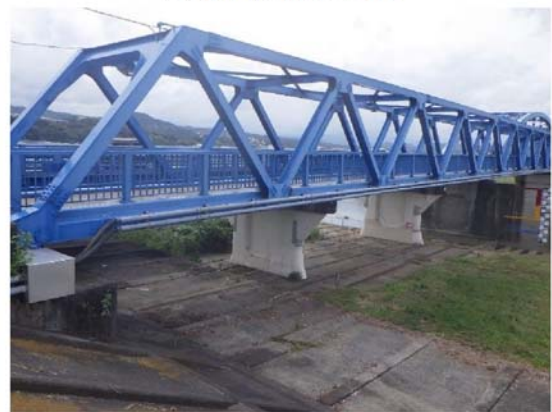
②より左岸側を望む

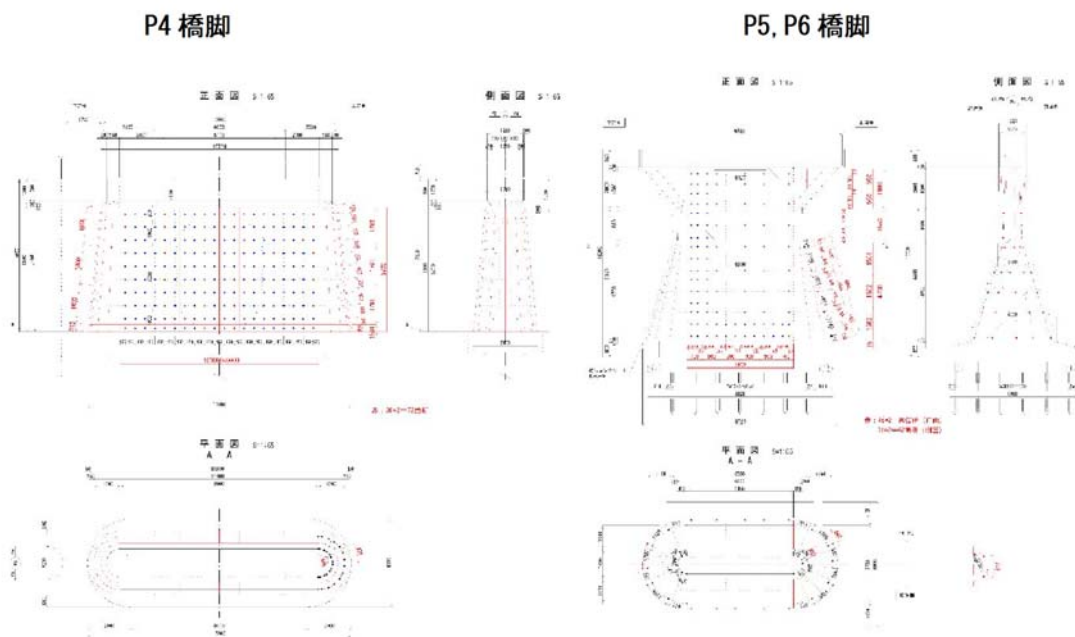
型枠加工寸法

型枠は各橋脚寸法誤差を考慮し、出来形不足とならないように施工するため、寸法を50mm 大きな型枠を製作し、施工することとした。

各橋脚とも同様であるが、変化断面において出来形不足とならないように、橋脚全体の寸法を把握し、適切な位置に型枠を配置する様に設定する。

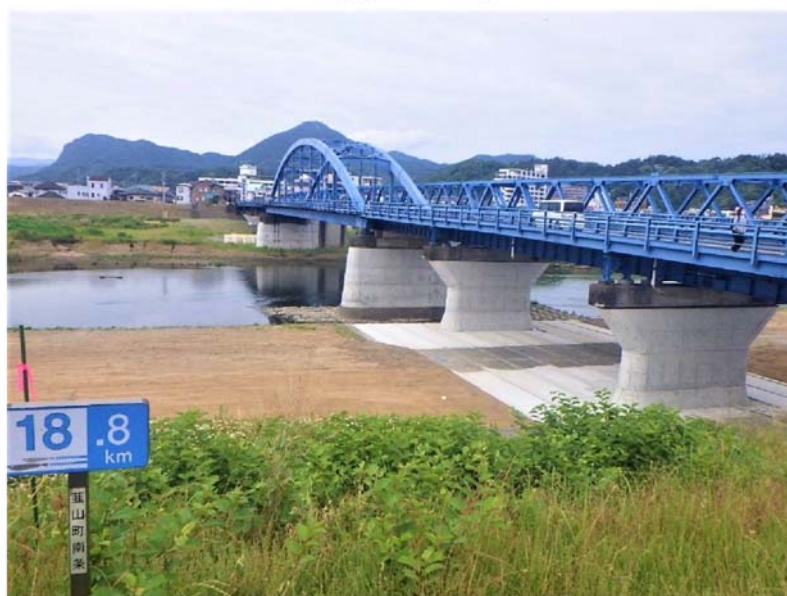
完 了

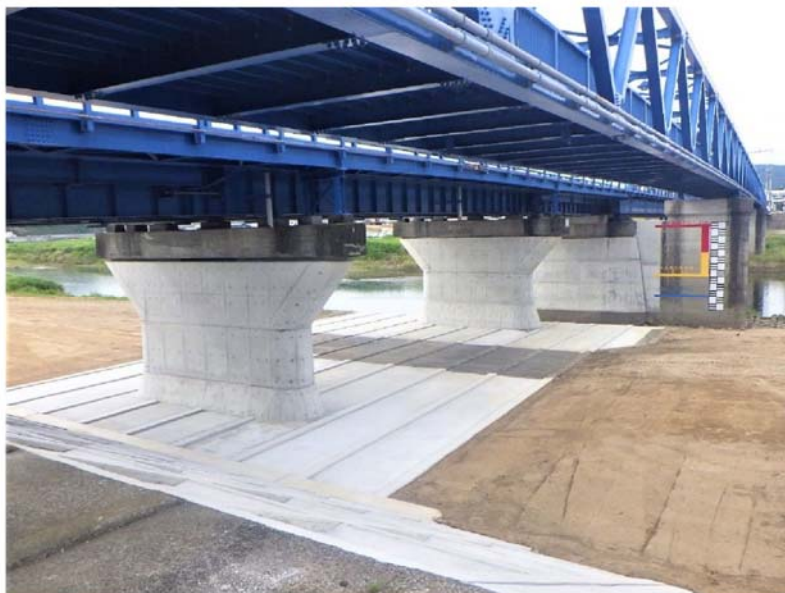
完 了
