## 「工業用水道管布設に伴う各提案について」

清水地区  
鈴与建設株式会社  
監理技術者 梅田 亘  
(技術者番号 00143601)

工事名 : 令和 2 年度[第 32-P5401-02 号]静清工業用水道事業  
袖師線配水管布設替工事(国道北側工区)

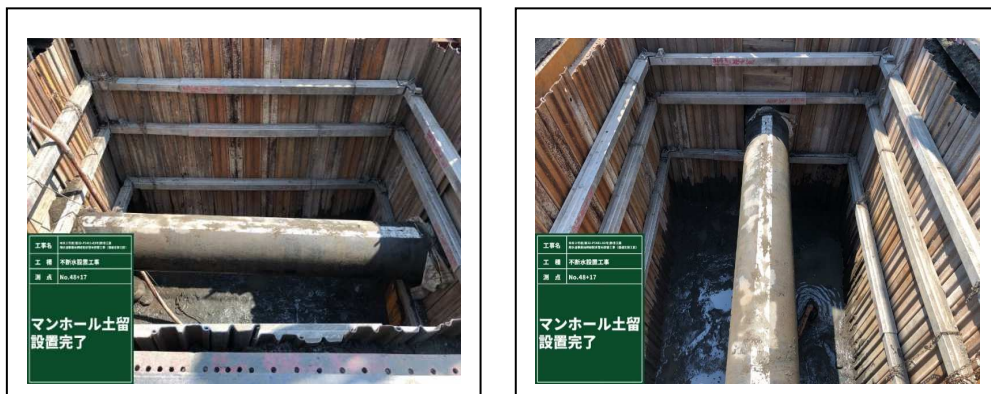
写 5. マンホール土留設置完了

対策として鋼矢板 L=8.0mを軽量鋼矢板 L=3.5m に変更し、自立式からアルミ腹起しと水圧シリンダーが一体となったマンホール土留による支保工に変更する案を検討した。これは切梁が腹起しと一体となっているため、切梁が施工に支障なく作業ができる利点があり、また矢板を掘削しながらの建込みとなるので、大型機械での施工がなくなり騒音・振動の軽減となった

この対策案により工程短縮にもつながった。鋼矢板での建込み土留では施工日数 2.8 日に対し、対策案では建込み～掘削～基礎材～基礎コンクリートまでを 2 日で終わらせることができた。またコスト面に関しても設計で 240 万円のコストダウンとなった。

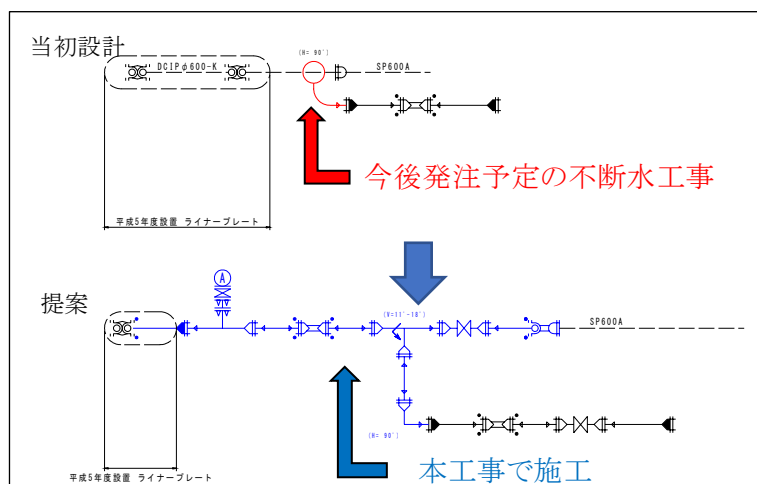
図5. 起点接続図

今回試験掘削段階での問題点を整理する中で、次年度以降で計画されていた起点側の不断水工事箇所について、試験掘削でその周辺を調査した結果、他の埋設物の影響で不断水工事を行う立坑の構築が困難であることが判明した。

そこで今期に行う断水期に合わせて本工事で配管接続することを提案した。(図5)

この提案を実施する上で断水の日数が2日間と限られていたため、再度試験掘削を行い既設管や埋設物の確認をするとともに、時間短縮を図るため事前に掘削・土留を行い断水時間に施工が開始できるよう準備を行った。また交通量がある交差点の近くで終日片側交互通行での規制に対し、迂回看板を多く設置することや地元や関係各所との調整を念入りに行った。

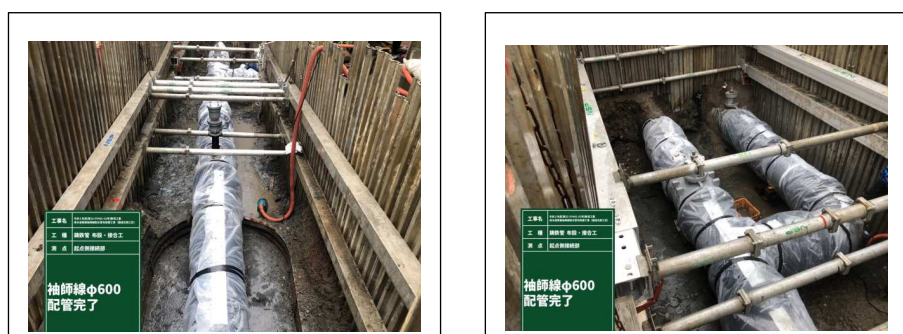
写7. 配管完了

この施工により、次年度以降に計画されていた不断水の大規模な立坑や切換弁の工事がなくなり経済的に大きなコスト削減に寄与し、また本工事において新路線への配水の切り替えが早期に実現することとなった。
