## 焼津漁港粘り強い対策工事における施工上の工夫について

工事名 : 令和3年度 [第32-V1410-01号] 焼津漁港水産流通基盤整備焼津  
南防波堤(改良)工事(粘り強い対策工)その2

工事内容 : 防波堤(改良) 114.6m

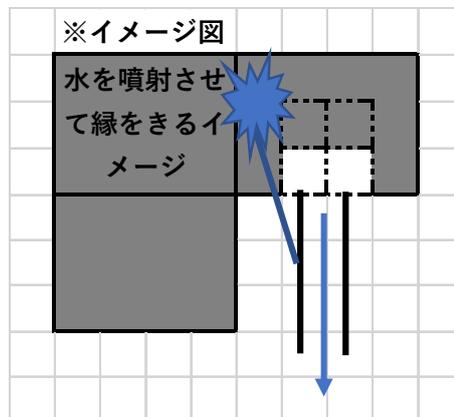
### 【吸引状況】

用ポンプと併用している水圧ホースで堆積物を切りながら(ほぐすようなイメージ)吸引が必要であるとわかった。

当初設計では、時間当たり 90m<sup>3</sup>(日当たり 720m<sup>3</sup>)としていたが、実際は、時間当たり 1.3m<sup>3</sup>(日当たり 10.4m<sup>3</sup>)となり、工期に間に合わなくなってしまうことが分かった。

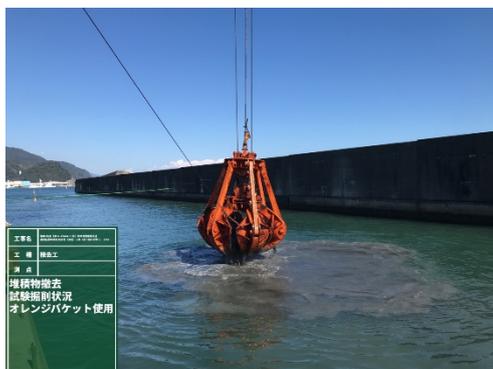
オレンジバケット使用

最初にオレンジバケットで海底の堆積物をほぐし、その後ほぐした堆積物を平バケットで除去を行うことで、前回の試験掘削では除去できなかった硬い層の堆積物を除去及び1日の撤去数量は約70~100m<sup>3</sup>と想定することが出来き結果的に、工期内に施工完了することが出来た。

1回目の試験施工は、200 t 起重機船、クラムバケット(5m<sup>3</sup>)を使用し試験掘削を行ったが、設計の地盤(当初DL-12.00)まで掘削が出来ない結果となった。理由として考えられることは、堆積物が想定以上に硬く、バケット自重が軽いため堆積土の表面で止まってしまうと思われた。そのことを踏まえて2回目の試験施工を、設計の地盤(変更DL-10.50)に変更、使用機械を200 t 起重機船、オレンジバケット(容量4.0m<sup>3</sup>、重量16 t)、平バケット(容量5.0m<sup>3</sup>、重量11 t)を使用し試験施工を行った。

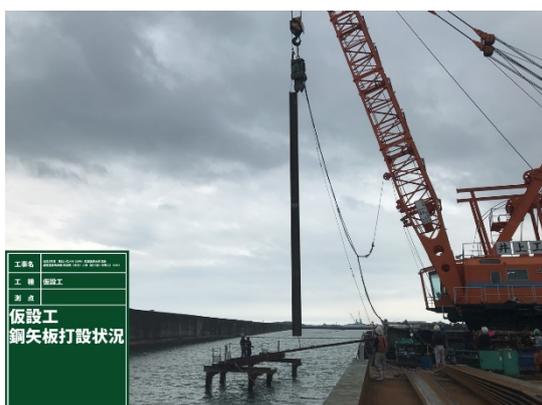
変更した内容として、導材を水面上に設置→ヤットコ矢板打込→GNSS による打込み高さ及び根入れ長確認という施工の流れに変更をした。

導材設置及びヤットコ矢板状況

導材等を水面上に設置することで目視が容易に出来且つ管理方法を GNSS にすることで、はっきりとした数値で出来栄を確認すること出来る。また、潜水作業時の安全性も考慮することが出来た。

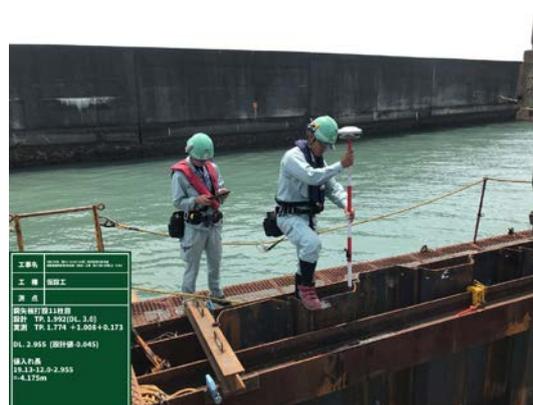
GNSS による位置及び高さ確認

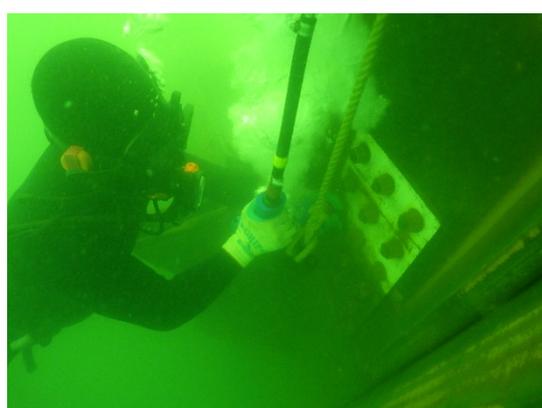
潜水士による接合部除去状況

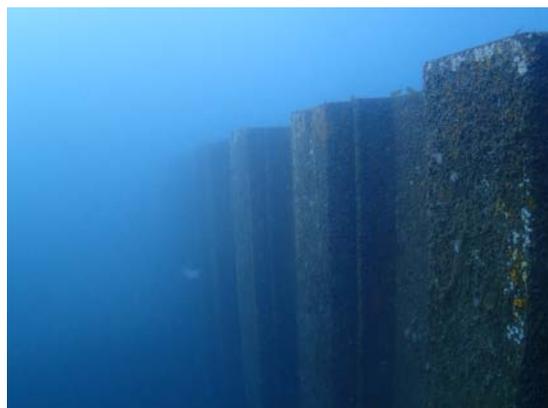
打込み完成

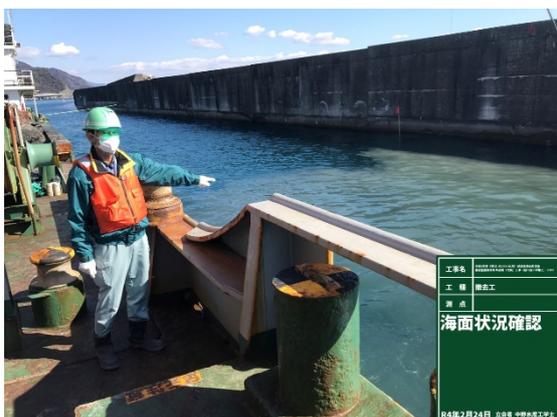
結果的に、施工範囲外に汚濁水等の漂流等なく工事も円滑に進めることが出来た。

水産工学による海面状況確認

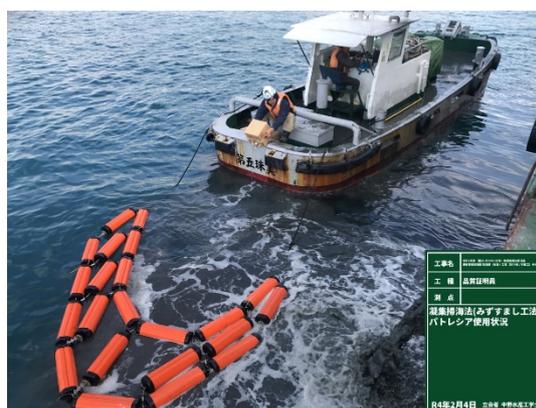
従来の考え方として、汚濁防止マットなどによる対策が必要と考えられる。実際現場状況を考えてみると、船の往来が多く見受けられ設置した際、往来する船のプロペラ等に巻き込まれる大きな事故に発展する恐れがある。そこで、簡易的な装備水澄まし工法を採用した。監視船の後部に水流傾斜板と液体凝集剤を装備し凝集剤を滴下させながら汚濁発生箇所を掃海することで、除濁効果となる。

水澄まし工法施工状況
