論文名 「自然環境等への配慮について」  
工事名 「令和2年度 大井川赤松護岸工事」

工事名 令和2年度 大井川赤松護岸工事  
工期 令和2年12月24日～令和4年 3月25日  
発注者 国土交通省 中部地方整備局 静岡河川事務所  
工事箇所 静岡県島田市相賀赤松地先

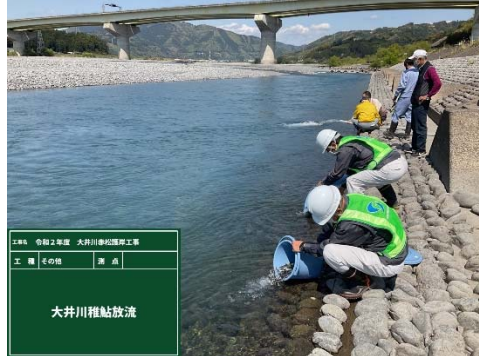
- 大井川漁協の稚鮎放流時に放流の補助を行い、大井川の鮎の漁獲高増産に協力した。また、瀬替えにより滞水した箇所に残った鮎を本流に導くための導水路を掘削した。これらにより、大井川漁協とは良好の関係を築くことができ、瀬替工や仮締切工の仮設工事や護岸工事の本工事を円滑に進めることができた。

稚鮎放流状況

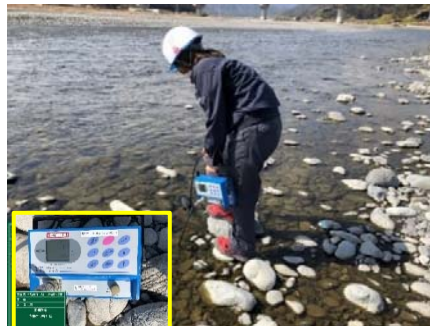
- 瀬替え工等の河川内土工事の際、濁度が基準以上(79mg/l)になっていないか確認する為、水質チェッカーで測定し記録に残すとともに、重機オペレーターに河川内作業中に濁度を確認するよう指導した。重機オペレーターには濁度の基準が目視でわかるようサンプル写真を添付した資料を用い、事前に教育を行なった。また、その写真を重機内のオペレーターが常に確認できる運転席に掲示し、基準値より10mg/l低い69mg/lを目安で作業するよう指導を行った。基準値近く上昇した場合は、作業速度を1/2程度に低減し、濁水の発生を抑制するよう注意喚起を行うとともに慎重に作業を行った。その結果、特に河川水の濁度を上回ることなく仮設工事を完了することができた。

濁度測定状況

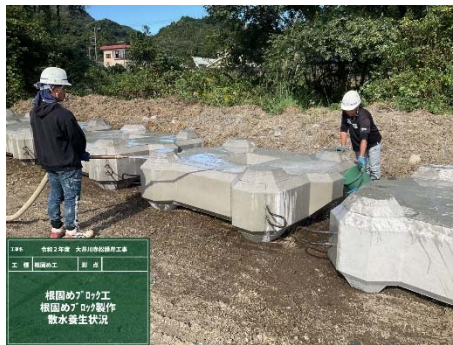
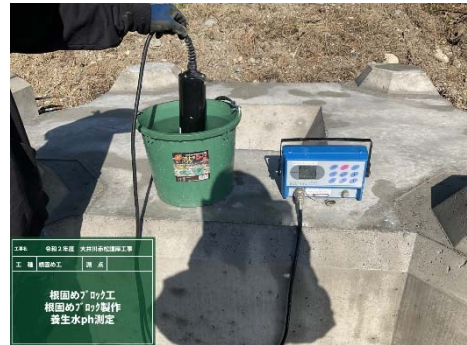
- 根固めブロックは新たに製作したコンクリートブロックを河川内に据付ける為、据付時に PH が基準値を超えていないか確認する必要がある。その為、根固めブロック散水養生時の養生水をバケツにとり PH の測定を行い記録した。

PH の基準は 8.5 以下と指導されていたが、現場では 8 以下と基準を決め管理を行った。根固めブロックの据付時期はすべての根固めブロック製作が完了してから約 2 カ月後となるが、据付作業を行う前にすべての根固めブロックの PH 値が基準値 (PH8) 以下になっている事を確認した。

PH 測定状況
