論文名 「土工への ICT 活用について」  
工事名 「令和3年度静岡空港空港整備事業工事（工事用進入路工）」

静岡県土木施工管理技士会 島田支部  
株式会社 グロージオ  
現場代理人・監理技術者 中島 正人  
技術者番号 192100

工事名 令和4年度静岡空港空港整備事業工事(工事用進入路工)  
工事場所 島田市 湯日・牧之原市坂口地内  
工期 令和3年7月21日～令和4年5月30日  
発注者 静岡県スポーツ・文化観光部 空港振興局 空港管理課 空港調整室

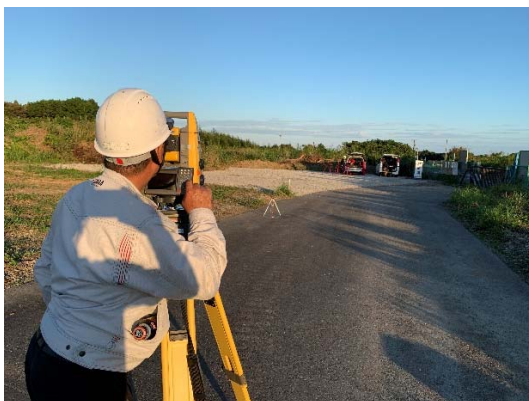
基準点測量

第一段階として、提供された座標を基に座標の精度確認、基準点測量を行った。

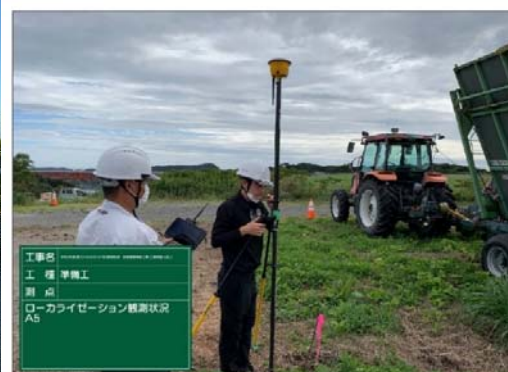
ローカイゼーション作業

基準点測量終了後、座標値補正のためローカイゼーションを行った。ICT 施工は衛生受信して位置を出すため、限られた面積である直角平面座標と球面である地球との擦り付けを施工範囲の外周に基準点を設け、それを囲い込むように衛生確認するローバーで各点をあたり局地的な補正をかけることで、より精度が良い位置出しをすることができる作業を行った。

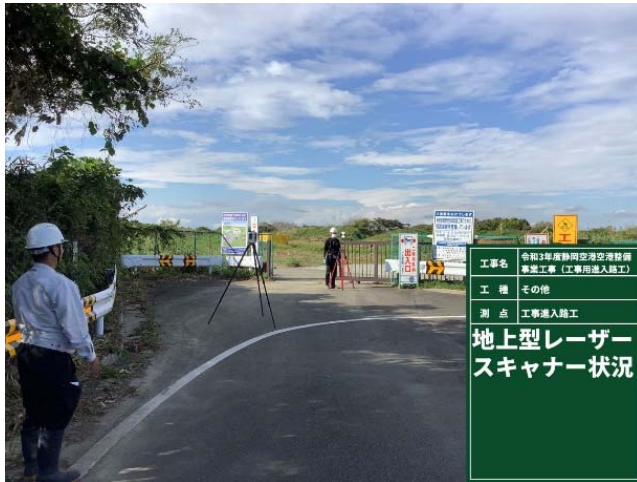
レーザー・スキャナー状況

施工前の起工測量として地形確認するためにレーザー・スキャナにより10cm<sup>2</sup>に1箇所以上の点群データを収集した。このデータにより着工前に起工測量を行うことができ、設計データを組み込むことで、全体の土量等を算出することができた。

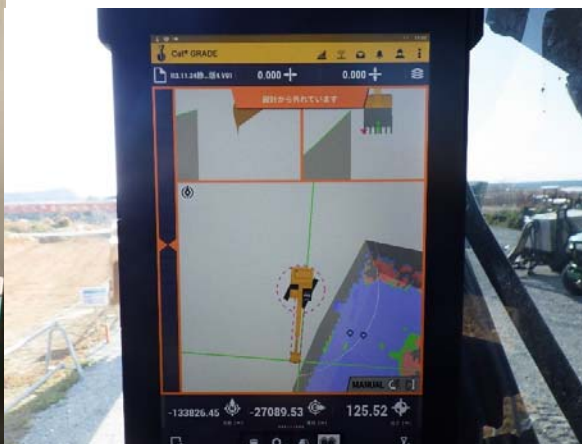
バックホウモニター上作業状況

準備作業行った後に掘削作業となり、ICT 機械はGNSS衛星を受信できるMC0.7m3バックホウを使用した。重機オペレーターが、モニターで設計の法線を確認することができ、どの箇所でも設計データを図示することにより精度よく過掘なく掘削することができた。

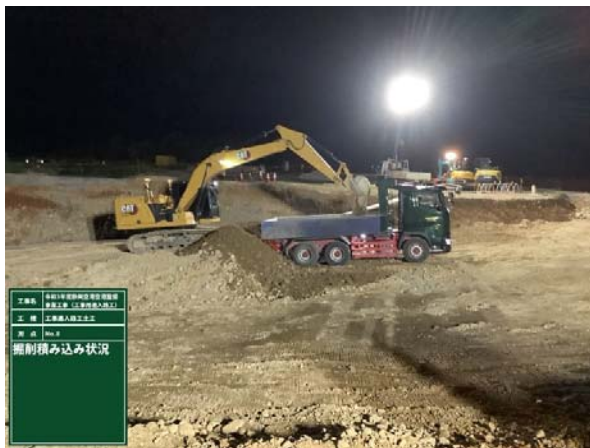
夜間 ICT 掘削積み込み作業

また谷部では衛星の受信の不具合もあった。上部に開けた広い箇所での掘削は、衛星との通信が切れることがないが、下記の写真の位置まで掘り下げると衛星電波受信の不良によりモニターがフリーズしたり、ズレたりしたことがあった。これを解決するためには、電波受信が良好になるまで待ったり、衛星を頼る必要のないダンプトラックへの積み込みや整地作業に切り替えたりして、作業ロスを低減した。

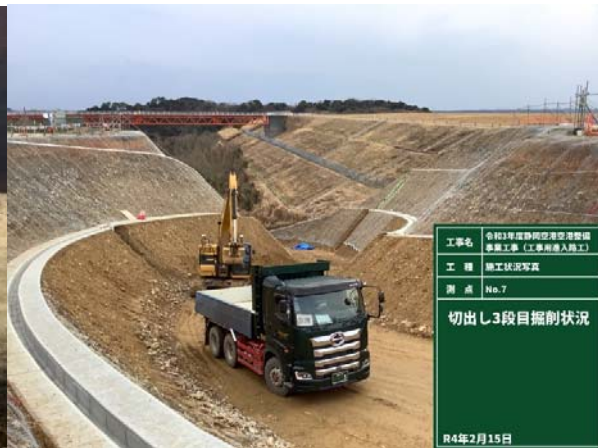
昼間 ICT 掘削積み込み作業

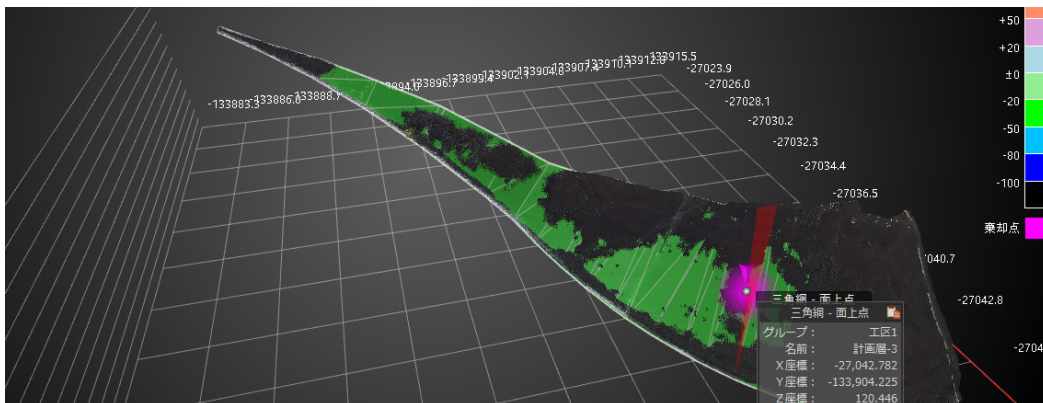
出来形計測終了後の点群データ(3段目右側法面)

工事を掘削終了したあと、レーザースキャナにて再度点群データ読み取り、出来形計測を行った。出来形は静岡県ICT出来形管理基準に基づき、1m2に1箇所とし、ヒートマップを作成した。出来形管理値すべてが ICT 出来形規格値内に収めることができた。

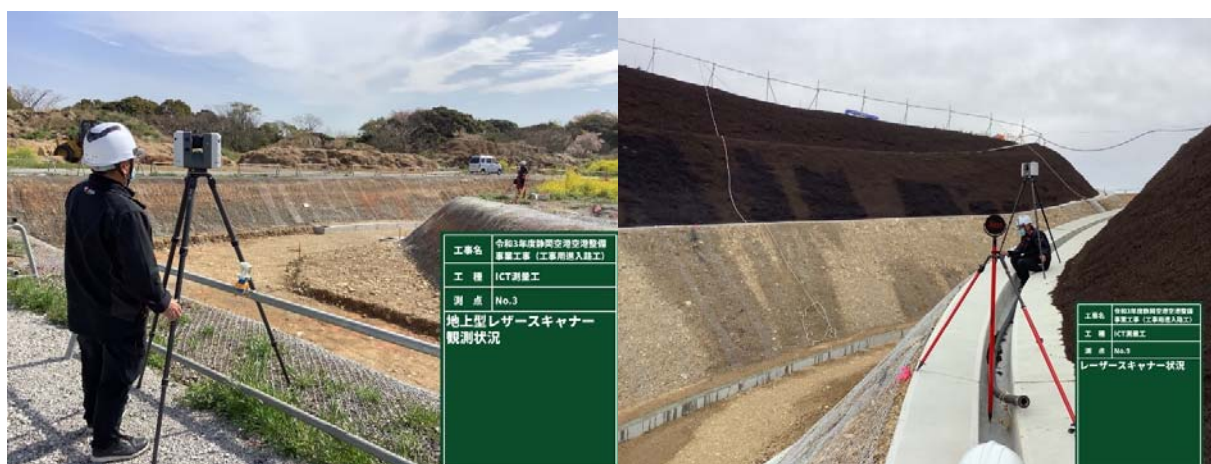
掘削完了後のレーザーキャナによる出来形確認
