論文名 「本工事での仮設工の問題点及び対応策と、創意工夫について」

工事名 「令和3年度 [第33-D-7337-01号]
(主) 島田吉田線橋梁耐震対策工事 (島田大橋耐震補強工)」

会社名 大河原建設株式会社

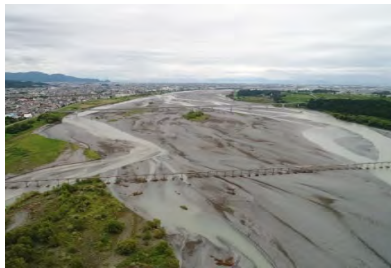
工事着手前、早期に大井川水位上昇時に、流水状況の確認を行った。

現況確認

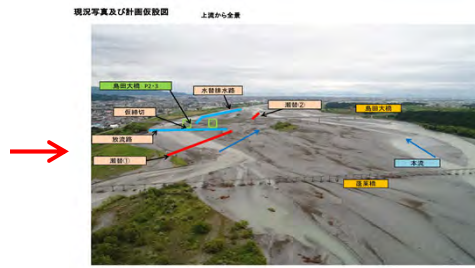
流水状況を踏まえて現況にあった仮設計画の立案、発注者への確認を行い、作業内容の確定と変更資料の作成、承認を実施し、仮設工の早期着手を実施した。

現況から仮設計画立案

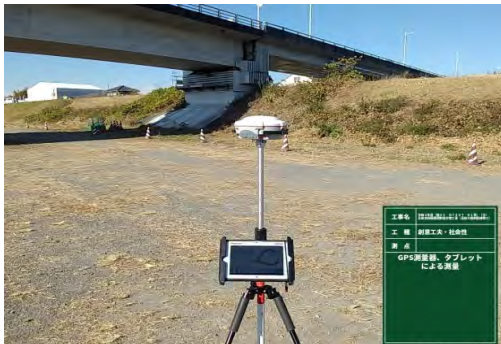
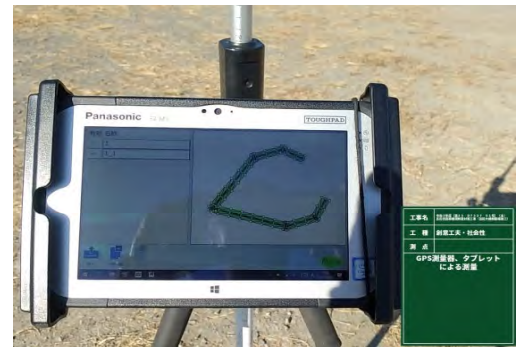
また、広範囲の現地測量を容易に行えるようにGNSS測量器と、上記3次元設計データを取り込んだ測量タブレットを導入した。

GNSS測量機+タブレット

導入した結果、広範囲にわたる仮設工の測定精度及びスピードの向上に繋がりました。仮設工の工程確保の要因の一つになった。

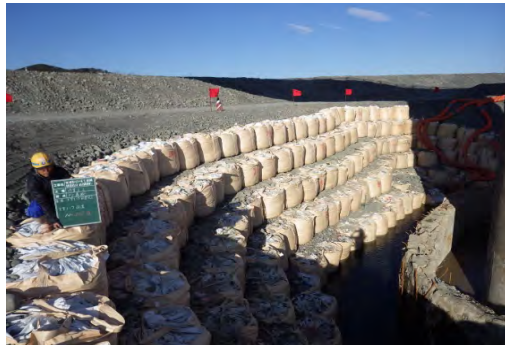
床掘作业时、床掘完了後の施工性、安全性を考慮して、掘削法面に大型土のうを設置を提案、承認を受け施工を行なった。

掘削法面 大型土のう設置

実作業時は、湧水が多い場所で掘削作業と並行して大型土のう設置となり、作業期間は多少有したが、掘削法面の崩壊抑止と鋼板巻立て作業時のヤードを確保する事ができ、鋼板巻立て作業の施工、安全性の向上をする事ができた。

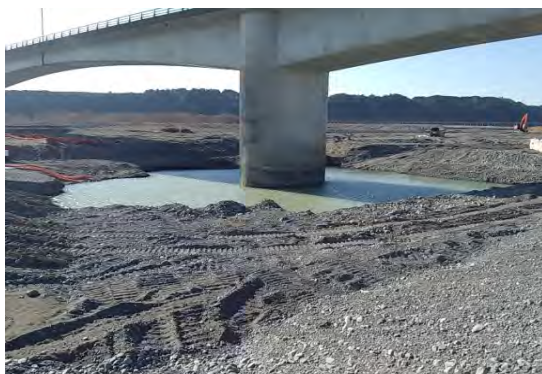
湧水状況

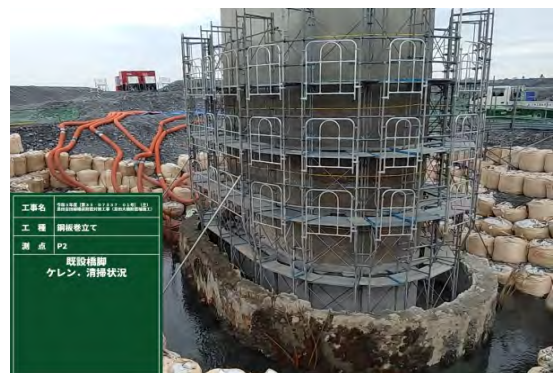
床掘・足場組立完了

上記対策を行った結果、渇水期での水替え作業であったが、床付け面まで水位低下する事ができ、鋼板巻き立て工程へつなぐ事ができた。

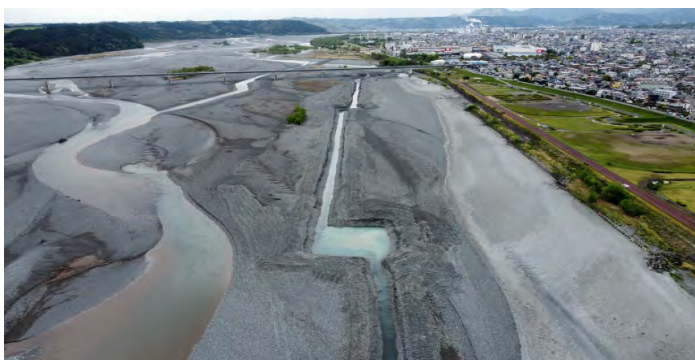
床付け面までの水位低下を実施するため、問題点(2-1)の仮設計画時に、仮排水路の設置(L=800m)にて第1段階で水位低下を行い、残りの水位を水替えにて対応するように計画した。又、水替え設備の準備として1橋脚当り(10インチ水中ポンプ*3台、8インチ水中ポンプ*6台)を早期に資機材準備を実施した。

仮排水路設置 (L=800m)

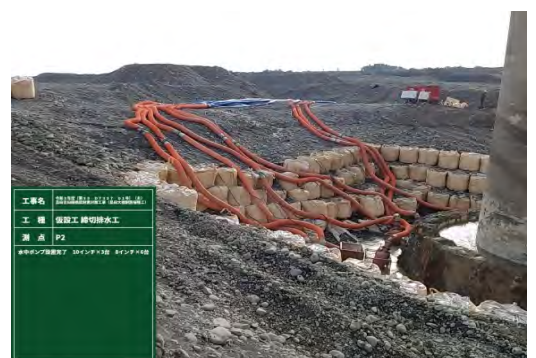
水替え設備

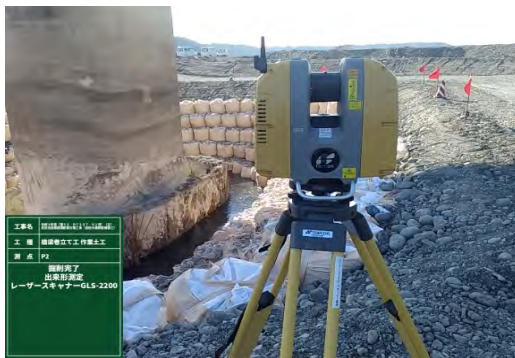
本工事では、床堀前及び床堀後に、レーザースキャナーにて、点群データを取得し
現況橋脚の計測を実施した。

1橋脚の計測は、座標基準点の設置とレーザースキャナー計測まで、おおまか1日
程度で計測することができた。

LSによる現況測量 (P2橋脚)

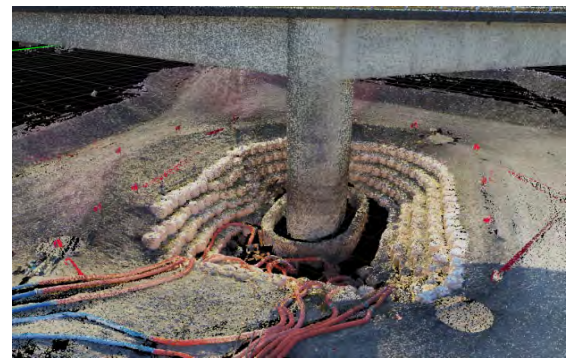
点群データ取得 (P2橋脚)

又、取得した点群データは、作業土工の事前測量及び出来形測量へ使用でき、
点群取得時の画像は、工程会議の資料等にも転用する事ができた。

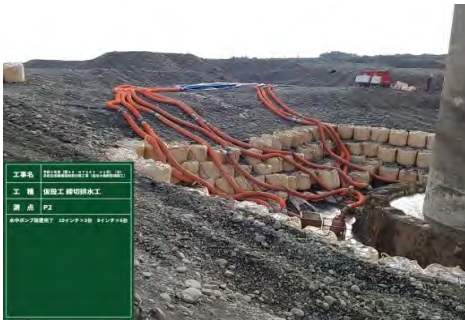
水替え状況

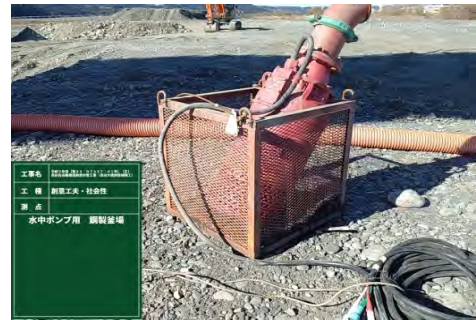
問題点(2-2)に記載の通り、床付け面までの水位低下が懸念された。水中ポンプの能力維持のため、水中ポンプ用の鋼製釜場を設置した。釜場を設置した結果、水中ポンプの詰まり等は少なくすみ、排水能力を確保する事ができた。

鋼製釜場

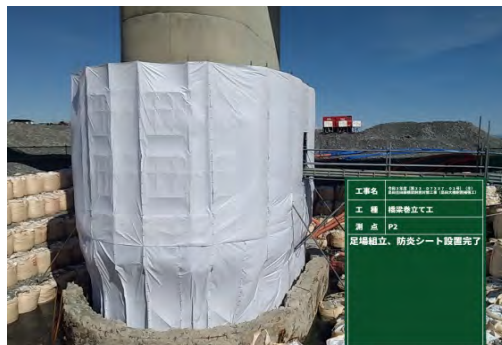
鋼板巻立て工法は、鋼板への現場溶接作業及び塗装、防錆作業が必須である。上記作業は、風雨、湿度等に影響され、作業環境を整える必要がある。作業場所が、大井川河道内となり、風雨の影響を多大に受けるため、外部足場に防災シートを設置し作業環境の整備、確保を行った。

防災シートの設置

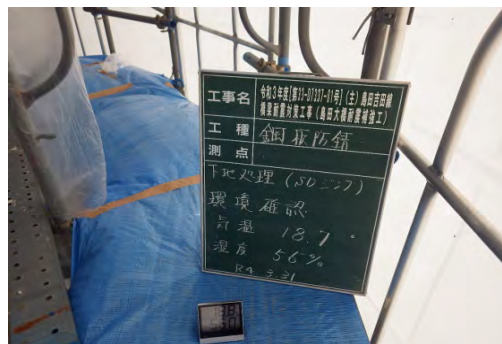
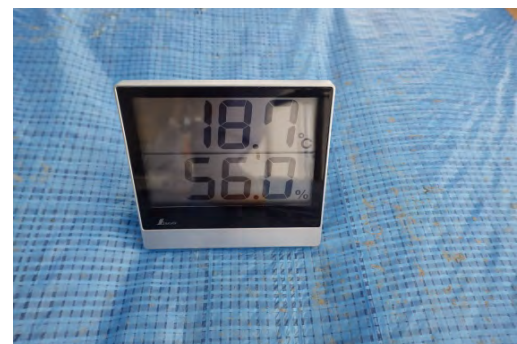
重要作業時には、作業開始前に作業環境を計測確認を行い、施工品質確保と、施工不可日の減少する事ができ、作業工程の向上に繋がった。

作業環境の確認
