現場条件に合わせた工程管理と交通規制について

(一社)静岡県土木施工管理技士会 島田地区
pine village 株式会社
中山 和也(技術者番号:00137807)

工 事 名	令和3年度(債務)市道1地区68号線(田中一丁目)道路整備工事
工事場所	藤枝市 田中一丁目 地内
工 期	(着工) : 令和 4年 2月 4日 (完成) : 令和 4年 7月 15日
発注者	藤枝市長 北村 正平

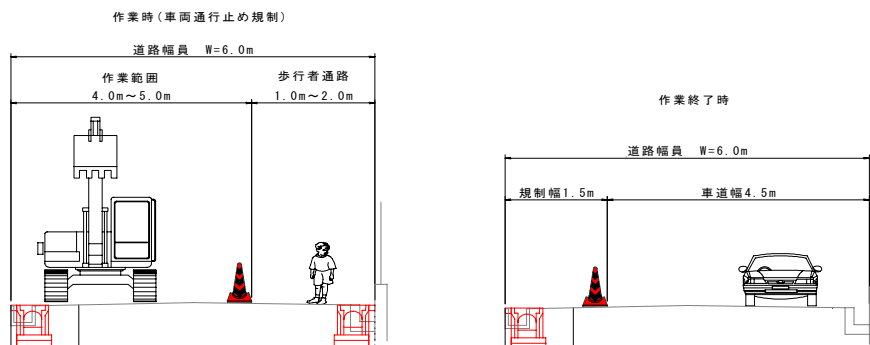
道路左側(民家側)施工時

本工事は交通規制は当初は片側交互通行規制となっていた。しかし現地を確認したところ、道路の幅員としては両側の側溝に蓋がないため実際は5m程度であった。重機やダンプを配置した場合に取れる幅員は約2mとなる。しかしコンクリート打設時等、大型車両が入った際には1m程度の幅員しか確保できないため、車両通行止めとなってしまふ。歩行者等の安全確保を目的に全面通行止め規制での施工を発注者と協議したが、地元からの要望もあるため歩行者通路の設置ができれば通行止めでの施工が可能との回答が得られた。

図-2：交通規制検討図

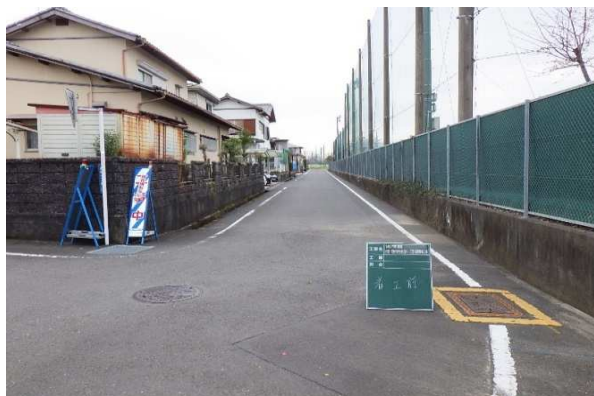
写真1：着手前(工事起点側)

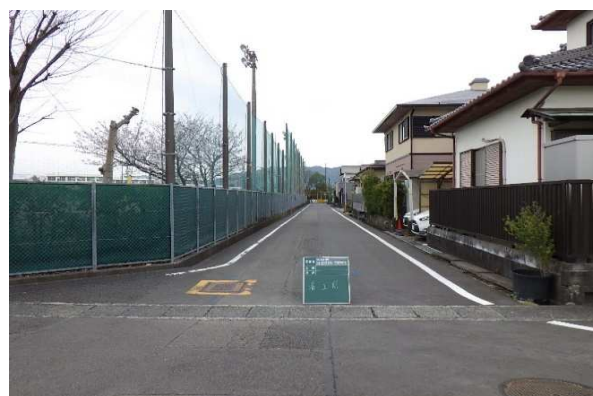
写真2：着手前(工事終点側)

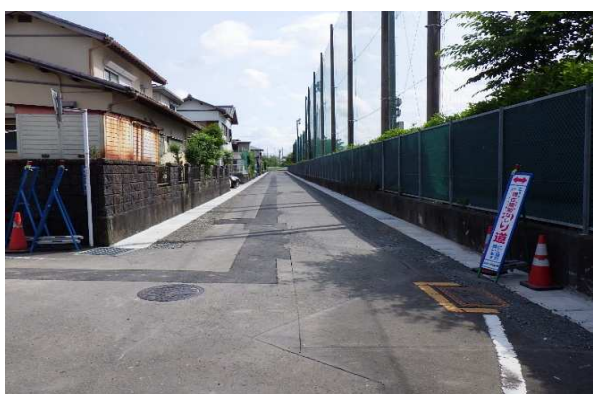
写真3：5月末(工事起点側)

工程及び交通規制の計画を行い、実際に施工を開始したが民家側においては予定よりも進捗が良く約4日程度の短縮ができた。しかし地域住民からゴールデンウィーク期間は工事を行わないで欲しいとの要望があったため工程の調整を行った。また工事施工中に舗装工の施工前に水道工事を行わせて欲しいとの依頼もあり、工期も含め工程を見直す必要が発生した。特に問題となったのは水道工事であり、施工は約1週間であったが完了後の養生が1週間必要であったため合計で2週間伸びることになる。排水構造物の施工が5月末までかかることから、水道工事を並行してできないか発注者及び施工業者と打合せを行ったが道路幅員と水道の埋設位置を考慮すると、本工事の工事車両の通路ができなくなるため並行作業は困難であるとの結果となった。そのため発注者と工期延長について協議を行い2週間の延長となってしまったが、舗装工の調整を行い水道工事の養生完了後に施工できるよう準備を行っている。
