論文名 『法枠吹付工における品質確保とICT法面の出来形管理の試行について』

工事名 令和元年度 1号丸子地区東工事用道路工事

会社名 木内建設株式会社

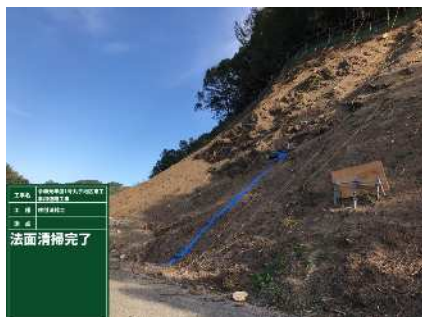
法面清掃後の現況

- 1) 法枠吹付工の施工時期が冬期施工となる為、吹付モルタルの強度低下の防止対策及び品質確保が必要であった。
- 2) 材料の供給についても施工ヤード（吹付プラント・使用材料置場等）のスペースが狭隘かつ大型車両の搬入が困難である。
- 3) 法枠吹付工の施工箇所は、切土整形を行わず、現状法面に合わせて法面清掃完了後に施工する。法面整形基面でない為、法枠組立が困難であり、また吹付モルタルの品質に影響を及ぼす恐れがある。

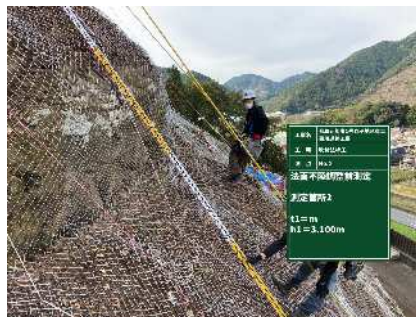
不陸調整箇所測定

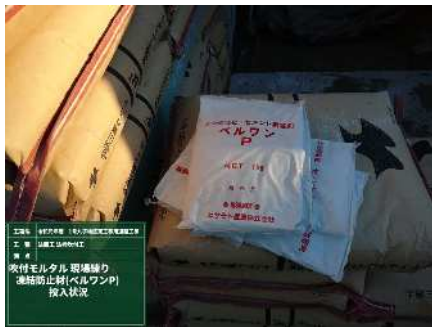
凍結防止剤(ベルワンP)

冬期施工による吹付したモルタルの凍結防止対策として凍結防止剤(ベルワンP)も含め品質確保を行った。

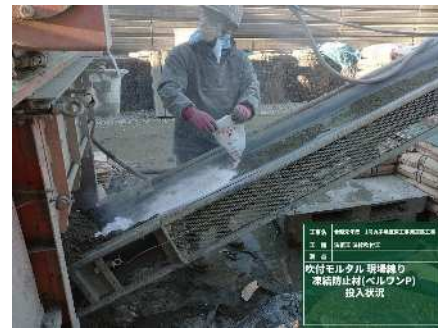
投入状況

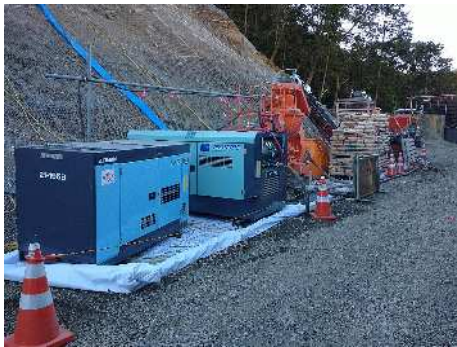
吹付プラント設置状況

材料供給の滞りによる作業工程遅延もなく、また作業通路導線と吹付配管等の区別けを行う事で作業効率の低下も無く工程通り作業を終了できました。

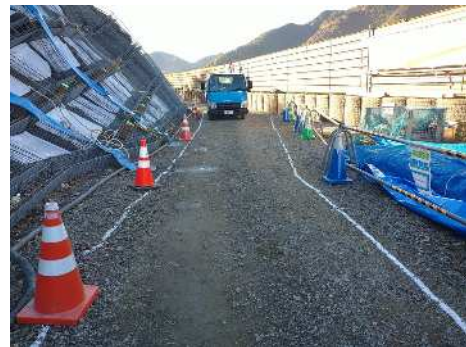
資材搬入通路

材料供給は、4 t 車両をベースとして細骨材（砂）と袋詰めセメントの小運搬を行い、材料の供給が滞る事の無い様に施工ヤードの位置を施工箇所の奥側とした。

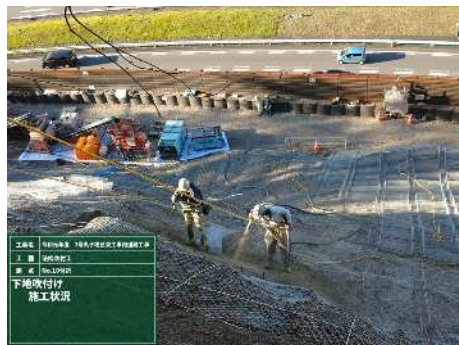
下地吹付状況

法枠吹付工の施工基面が現状法面で行う為、激しい凹凸部においては型枠と地山との間に間隙が生じ、変形によるひび割れの発生の恐れがあり、施工が困難であったが現状地盤と同等となるソイルセメントの下地吹付けをすることで施工精度を確保した。

下地吹付けを行い、法枠吹付モルタルの型枠及びモルタルの品質の影響を及ぼさない様に凹凸部を極力なくすことで出来形・品質とも良好であった。

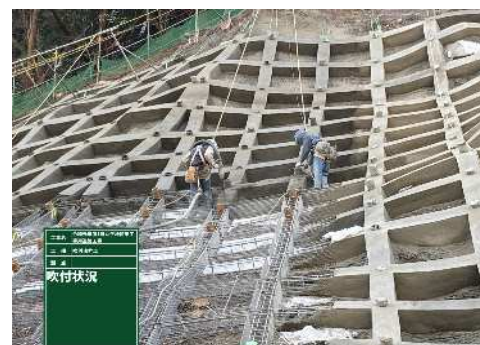
吹付作業状況

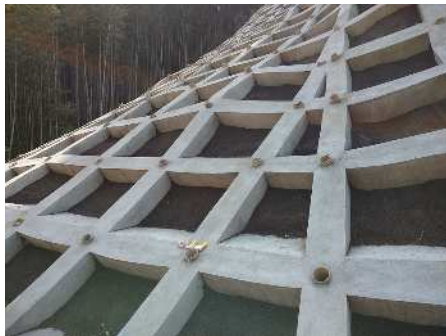
箱抜き穴設置

法枠吹付工の箱抜き（挿入孔）を施工するにあたり、下部法面の現状法面土質が崩積土（堆積土砂）であり、削孔した孔内壁の自立が困難であると想定されました。

孔内壁が自立できない場合、単管掘りから二重管による工法を変更し、コアボーリングを行うなど挿入孔寸法をφ65mmより大きくする必要がありました。

将来工事の工法変更を想定して箱抜き寸法を大きくすることで施工ロスの軽減に努めた。

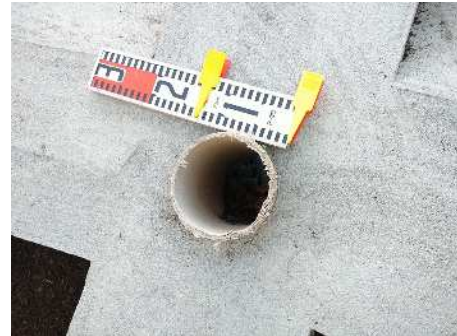
φ65からφ115へ変更

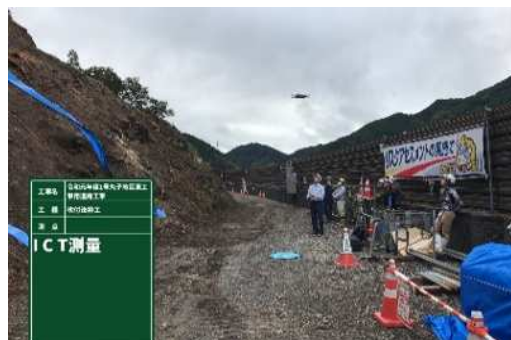
UAV測量実施状況

法枠吹付出来形においては、従来の出来形管理検測方法とUAVによる検測方法で法枠の高さ・幅・枠中心間隔（縦・横）を同一箇所で行った。

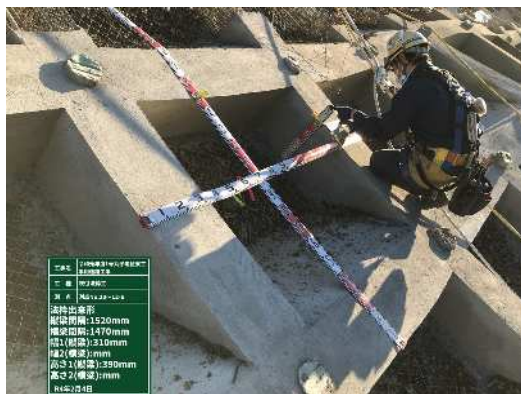
従来出来形管理写真

法吹付工の出来形寸法（幅・高さ・枠中心間隔）の測定値を通常検測とUAV検測で比較検証を行った。結果、測定数19箇所 平均値で0~4mmの測定誤差、最大値・最小値では0~20mm誤差でありました。
