# コンクリート構造物のひび割れ抑制について

静岡県土木施工管理技士会

平井工業株式会社

- (1) 工事名： 令和3年度 葵南市橋第2号 上土長尾線（松尾橋）橋梁下部工工事
- (2) 発注者： 静岡市長 田辺 信宏
- (3) 工事場所： 静岡市葵区 北沼上 地内
- (4) 工期： 令和3年11月19日～令和4年10月17日

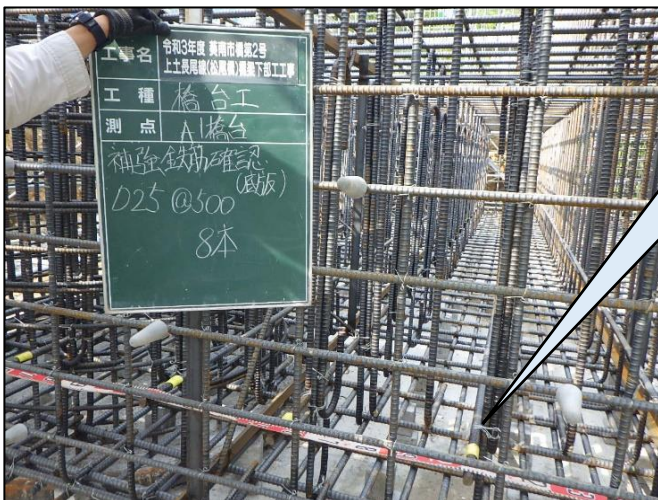
写真-1 底板部 補強鉄筋配筋

代表として底板部（写真-1）を添付。

補強鉄筋D25

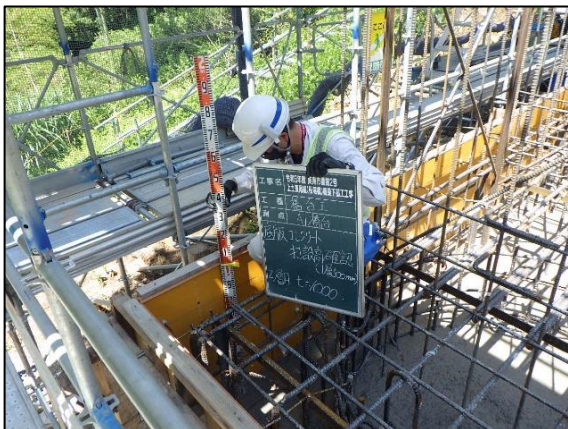
写真-2 打設高確認状況

コンクリートの打設中は、一般的な打設高で50cmずつ打ち上げることにした。写真-2の様に打設中は、均等に50cmずつ上がっているか随時標尺で確認を行った。また、先行で打設したコンクリートにバイブレーターが挿入されているか確認する為、バイブレーターに50cm間隔でテープを巻き挿入深さを確認しながら締め固めた。その結果、打ち継ぎ箇所も一体化されて表面も綺麗に仕上がりに良質なコンクリートを打設することが出来た。

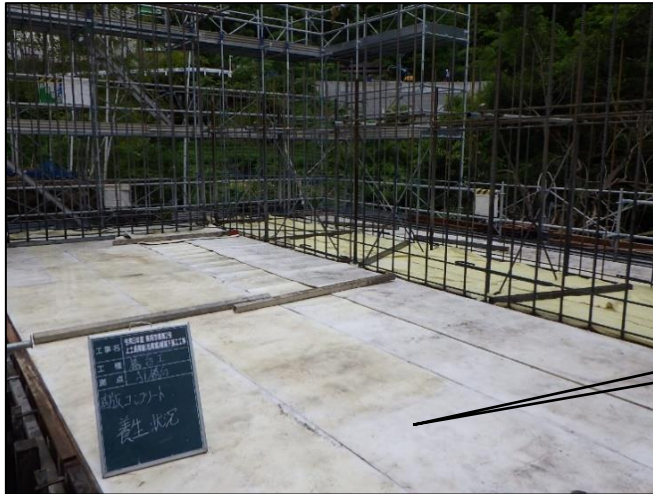
写真-4 養生状況

コンクリート打設後は、当然の事ながら湿潤（散水）養生を行うが、一般的に使用されている養生マットでは常に散水をしないと乾燥してしまうため、時間的にも管理が困難である。特に底板部（マスコンクリート）は、打設後は常に湿潤状態にしないとひび割れや強度低下に繋がることから、NETIS登録されている写真-4に示す様に、高い保水性のあるマットを使用した。実際に使用して朝から散水して夕方まで保水させているので、夕方に再度散水すれば夜間時も保水された状態となり24時間湿潤状態が確保できた。

高保水性の養生マット

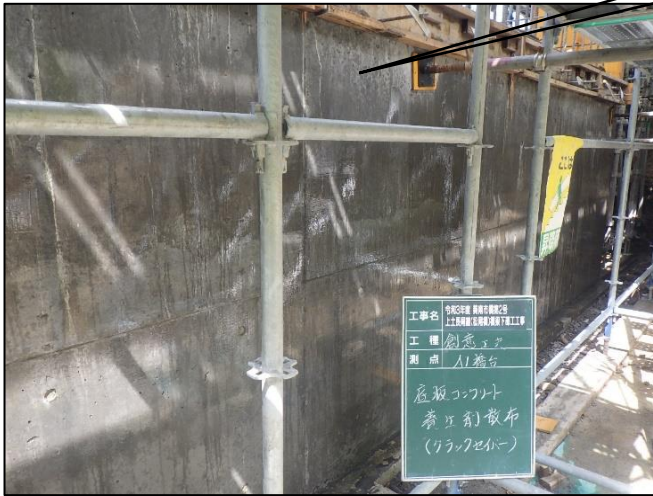
写真-5 被膜養生状況

また、型枠脱型後は、コンクリート側面には写真-5の様に被膜養生材を散布して乾燥によるひび割れの抑制も図った。

被膜養生剤の散布

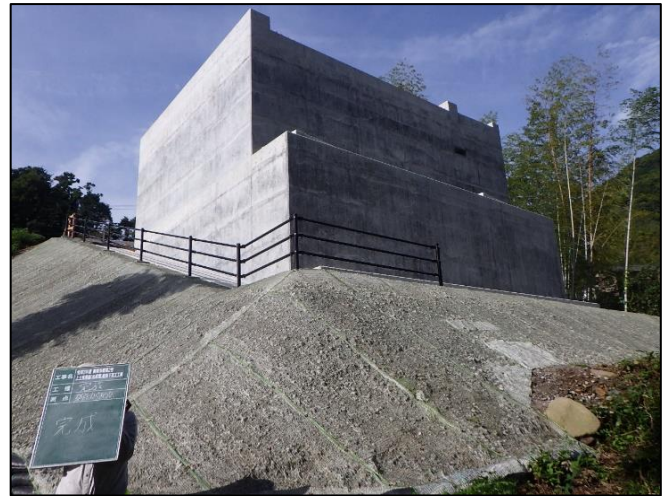
写真-6 完成写真

ひび割れ抑制について、前途、対策を述べてきましたが、その時の作業環境に大きく左右され、その現場に合った施工方法などが問われると思います。品確法の改正により長寿命を目指す中で、今回の工事でのひび割れ抑制の対策は、基本的な事ではありますが、基本的な事を確実に施工した上で、それにひと手間工夫や有効な資材を利用する事でひび割れの発生を抑制する対策を行った結果、0.2mm以下のひび割れが5箇所、所見されたが補修が必要とされない程度で全体的に良好なコンクリートを構築する事が出来ました。また、コンクリートの強度についても、日々の現場品質試験や圧縮強度試験は良好であり、今回は微破壊、非破壊試験による強度確認も実施しましたが共に設計配合強度を満足しました。今後も色んな分野の施工に携わることがありますが、品質管理以外にも出来形管理、工程管理、安全管理など総合的に新たな工夫や対策を講じられる様に努力し、自身の技術力を高めると同時に若手技術者の能力向上にも繋げられるように施工管理をしていきたいと思っています。
