『危険リスクの高い現場条件に応じた対応及びICT技術の活用について』

会社名： 土屋建設株式会社

工事名： 令和3年度 河津下田道路 梨本逆川地区道路建設工事

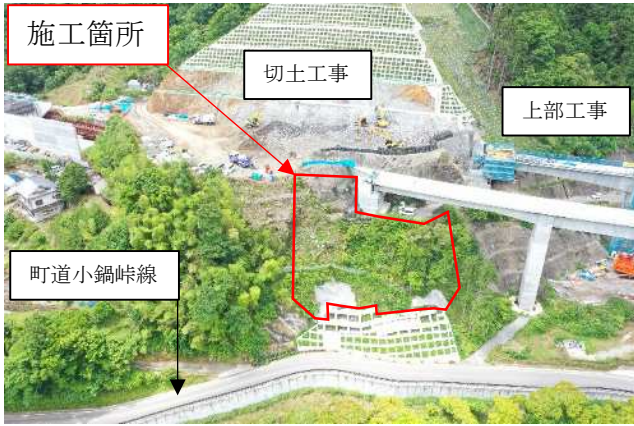
【 着手前 】

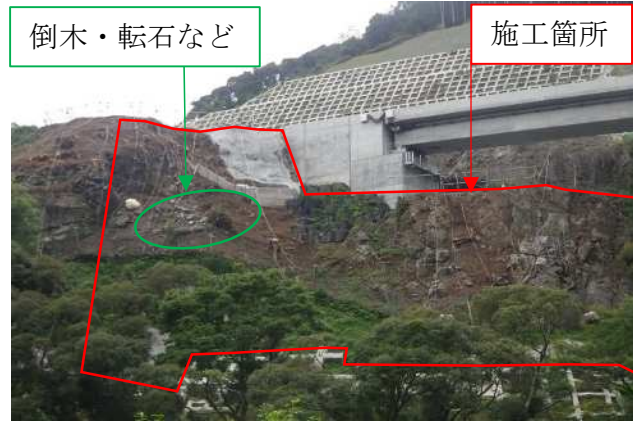
【 伐採・法面清掃完了後 】

現場着手の段階で施工箇所では本線切土工事やOFFランプの上部工工事、南側では切土部との取付工事が先行して行われていた。

また、本工事施工箇所の真下には町道小鍋峠線が既存し、これは、近隣住民の生活道路であり、開通へ向け工事を進める上で、河津IC地区工事全体の生命線とも言える工事車両の重要な動線であった。倒木や不安定な転石が斜度70°～80°の法面上に点在の状態であったりと、この急傾斜法面上での施工及び施工管理にかなりの危険を伴うことが明白に予測される工事であった。

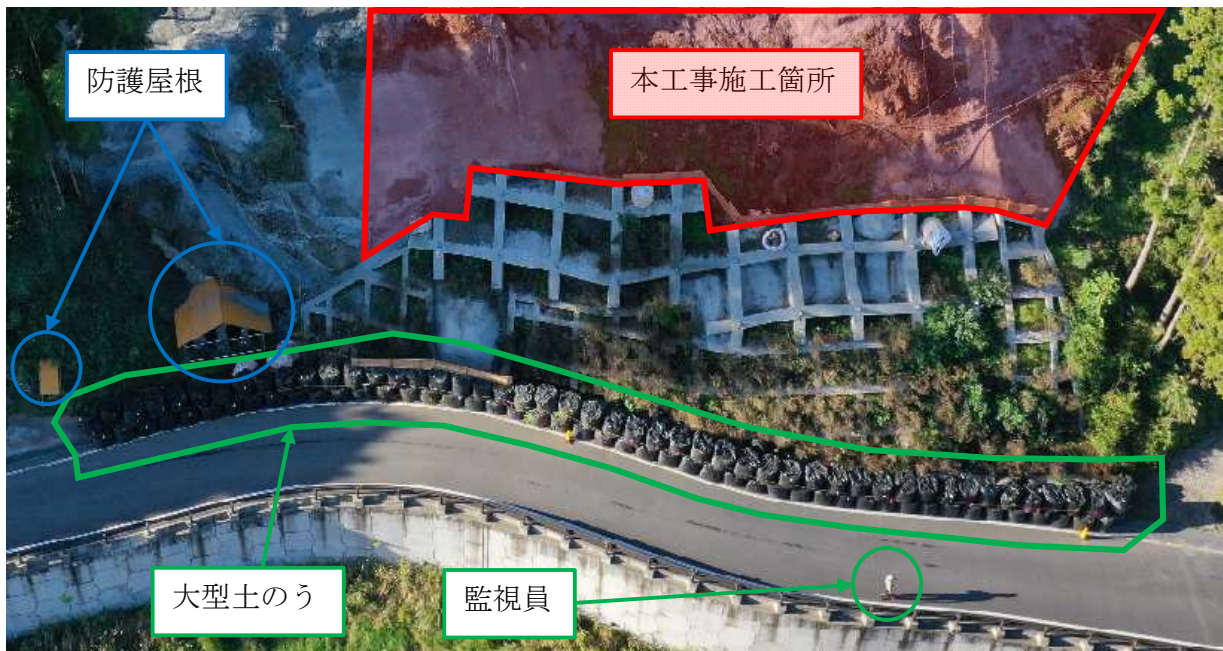
【 町道小鍋峠線への防護対策：大型土のう設置と監視員の配置 】

町道小鍋峠線へ防護対策として、事前に関係業者へ、聞き取りや密な打合せを行い、工事関係車両通行の少数日の検討をした。近隣住民へは本工事の理解を得るために回覧及び一件一件への地道な対応を行った。これら全てを踏まえて当初では計画に無かった防護対策を大型土のうによる防護柵設置と施工中の監視員配置を実施した。

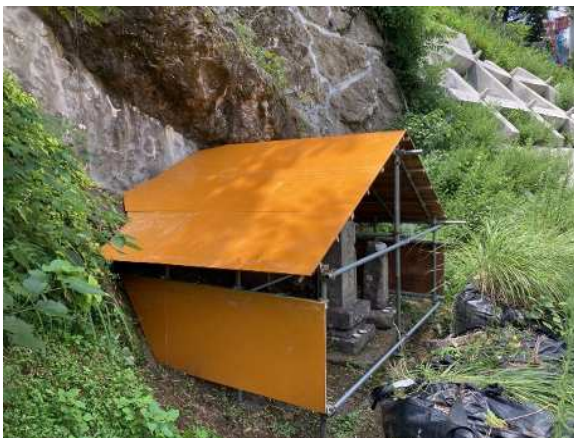
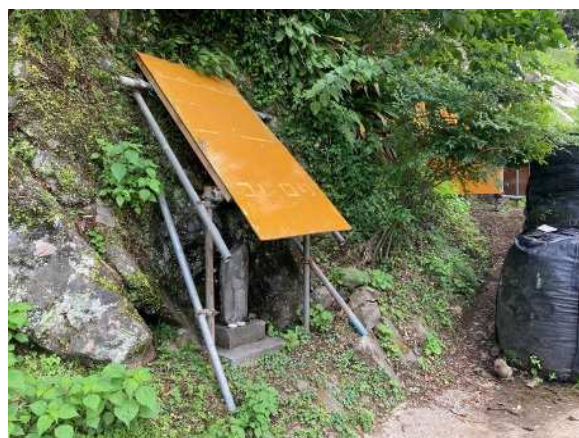
【 地蔵菩薩への防護対策：防護屋根の設置 】

地蔵菩薩への防護対策として、事前に調査を行い移設を試みたが叶わず、堅固な防護屋根を設置した。

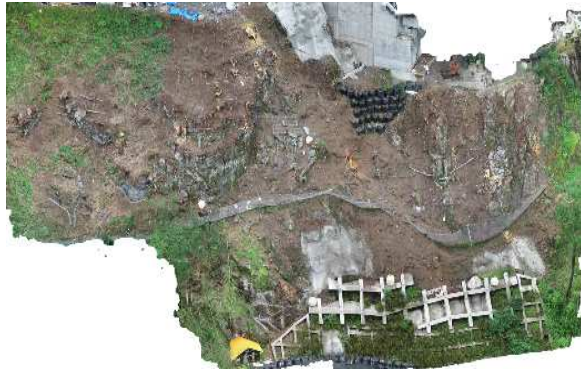
【着手前(伐採及び法面清掃完了後)】

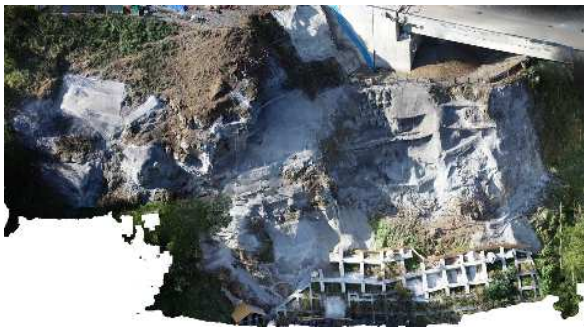
【ソイルセメント吹付完了後】

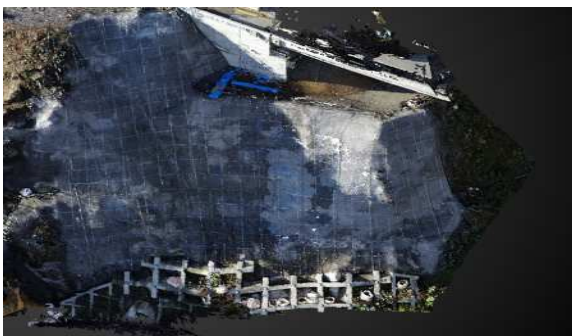
【不陸調整ソイルセメント吹付完了後】

より精度の高い数量確定ができた。凹凸が大きい法面という問題点に対しては、発注者側との協議を重ねた結果、上記に示した<7. 落石雪害防止工>にて対応した。これにより、凹凸が大きい箇所2m程あった凹凸を大幅に緩和でき、法枠工や鉄筋挿入工の施工を可能とできた。
