## 2. 現場における問題点・課題

### 3. 対応策

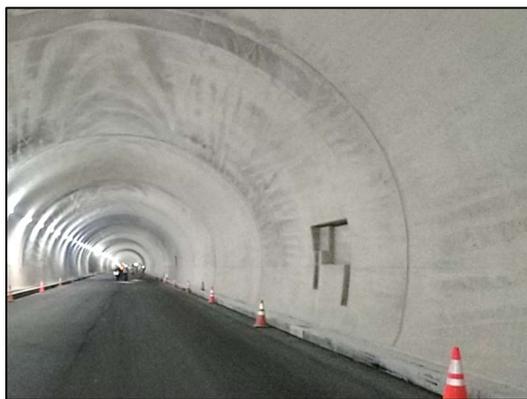
写真-3 現地踏査時(3月結露なし)

1つ目の課題としては、施工時期が遅れ夏季となることである。当初「追加特記仕様書」には令和4年6月下旬よりトンネル内装板施工可能となっていたが、現地踏査を行いその後、前施工業者との打合せを行った結果、お互いに干渉し合い開通までの全体工程が伸びてしまう恐れがあったため令和4年8月中旬以降からの乗込みが最善であると判断した。その結果、1ヶ月半の遅れが生じてしまった。内装板設置は覆工コンクリートとタイルの接着強度が最も重要な品質管理項目となるが、工程の遅れにより品質確保に最も影響のある結露が発生する時期の施工開始となってしまった。当初工程では結露時期を休工としても問題ない余暇があったが、施工開始時期の遅れによって余暇がなくなり結露内での施工が発生した。

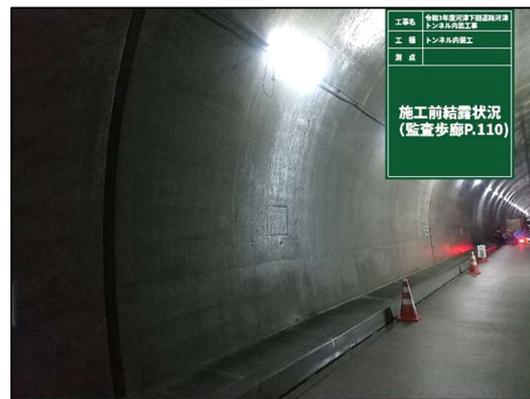
写真-4 結露状況(8月結露あり)

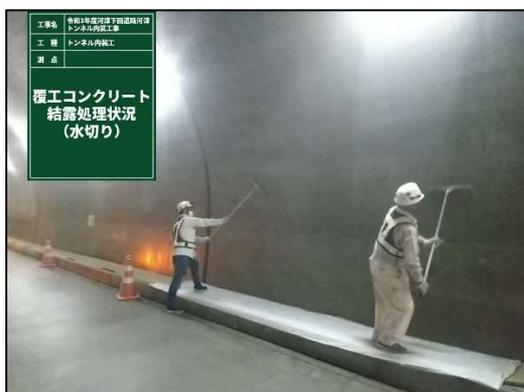
写真-5 試験施工(覆工コンクリート水切り)

まず、1つ目の課題に対しては結露が発生し始めた 8 月上旬に結露対策の試験施工を実施し発注者とその実施内容について協議を行った。試験施工の内容としては以下の 3 工程を実施しその有用性と 1 日当たりの施工量を確認した。1. 覆工コンクリートの水切り、2. 残った水滴の拭き取り、3. ジェットヒーターでの乾燥。(添付写真参照)

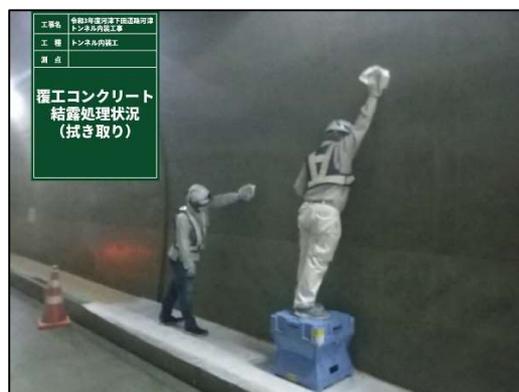
写真-6 試験施工(拭き取り)

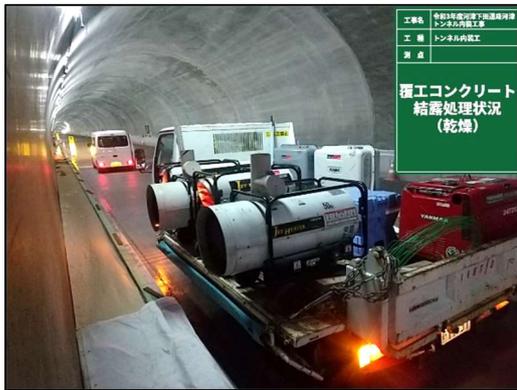
写真-7 試験施工(乾燥)

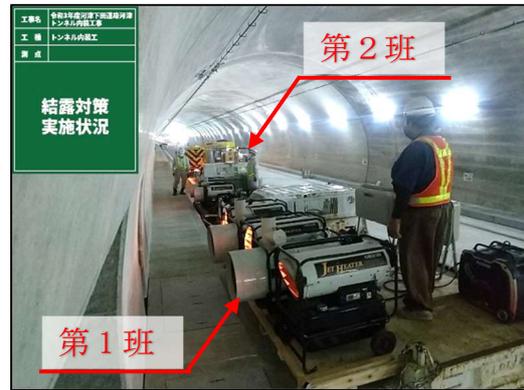
写真-8 実施状況 (2班体制)

上記の試験施工で有用性が確認され施工量は 1 班で覆工コンクリート 4 スパン/日(86m<sup>2</sup>/日)との結果を得られたが、実際の施工時には本体作業(内装板設置作業)の方が進捗が早く、本体作業に待ち時間が発生する恐れがあったため、工程管理の観点から 2 班体制で結露対策を行い、夏季の結露発生時期でも作業を可能とした。

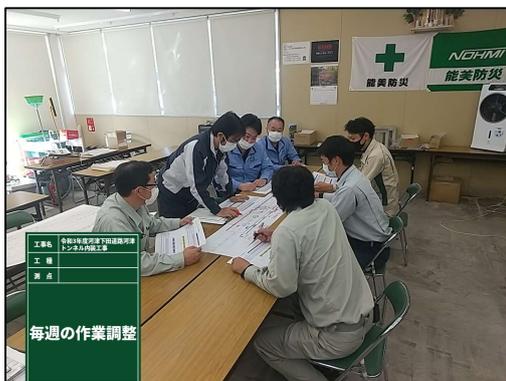
写真-9 毎週の作業調整

次に2つ目の課題となるトンネル坑内の混在作業の対策であるが、月に一度開催される「河津下田道路設備協議会」に参加を希望し発注者・施工業者・コンサルも含めたトンネル内での通行ルール等の確認を行い、週に一度開催される週間工程会議では、トンネル内施工業者のみで集まり日々の作業内容の調整・確認を行い、変更のある場合には設備協議会の会長より提供された作業エリア調整表に変更予定を記載し随時トンネル内施工業者全体に共有を行うことで、施工場所の干渉や予期せぬ作業変更が発生しないようにした。

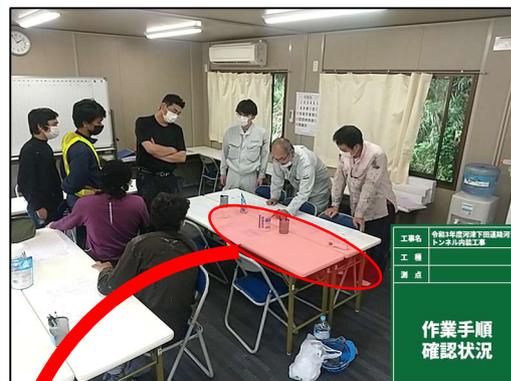
写真-10 朝礼時他業者の作業確認

また、毎日の朝礼で協力業者に対し当日の他社の作業箇所及び作業内容について周知徹底することで、他社との干渉を極力低減させるよう努めた。
