論文名 大場川災害復旧時の仮設計画の検討について

工事名 令和4年度 [第34-B2340-01号]

一級河川大場川3年河川災害復旧(過)工事 3年災査定第61号

会社名 加和太建設株式会社

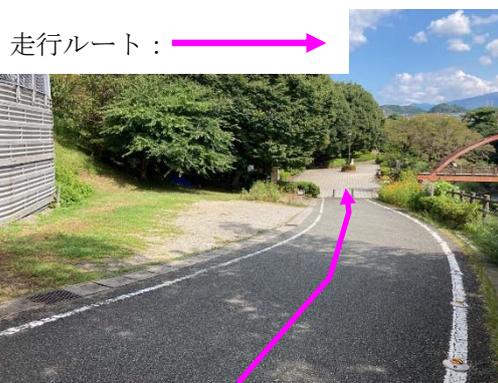
写真-1 一般から公園への走路

当現場の工事用道路は、一般道から公園内を通り河川内に向かって走行する進入路しかありません。公園を利用する児童や年配の方への安全と工事車両の走行方法の検討が必要となった。（写真-1、2）

公園を利用する歩行者と工事車両との公衆災害を防ぐ為に、公園内に侵入防止柵を設置して歩行者と作業区間の区画整備を行った。また、工事車両の出入り口に交通誘導員を配置することで、交通誘導員の誘導に従い安全に公園内を走行することに繋がった。

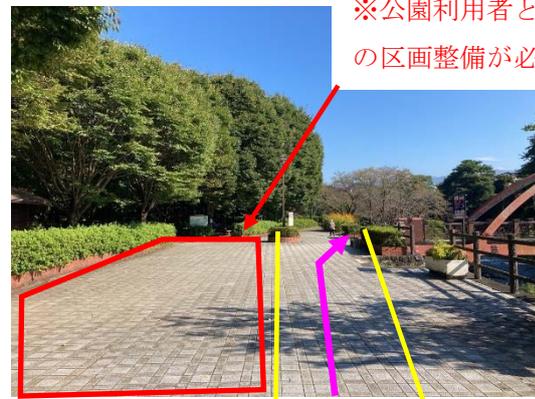
写真-2 公園内の走路

※公園利用者と工事車両との区画整備が必要となる。

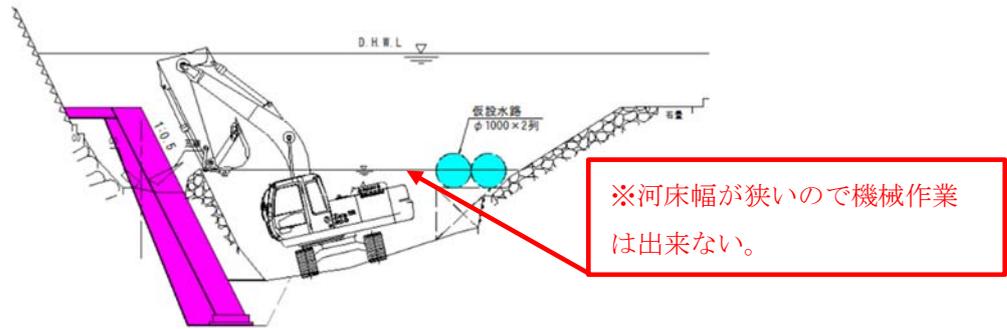
資料-1 当初計画断面図

河川土工を行う際の掘削機（バックホウ）の配置計画は当初、河川内に仮設水路（φ1000@2本L=50m）を設置し、すべての水量の水替えが出来る想定で、河床の位置に掘削機を配置して地山掘削を行う計画となっていた。（資料-1）

現地踏査により、かなり河床形状が凹凸になっているので、河川内での作業は安全性が不十分であった。

よって、河川土工、護岸工が安全に作業できるように土留めの仮設計画を検討する必要があった。

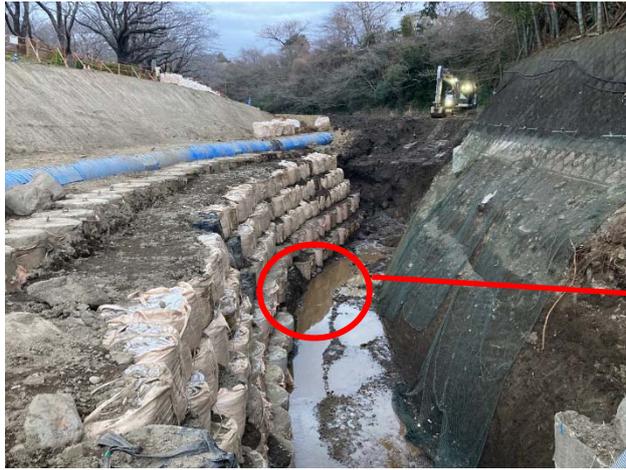
写真-5 大型土のうによる土留め設置

今回、設水路設置する際は作業ヤード確保の為に、法面掘削時は盛土が崩れないように大型土のうを5段積み上げて土留めを行うことにした。(写真5, 6)

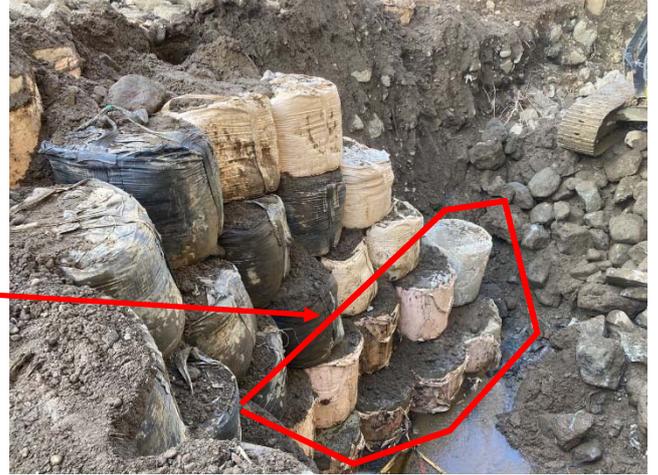
資料-6 下段はコンクリート土のうを設置

対策として、下段の大型土のうはコンクリートで作った土のうを設置することにした。効果としては、水の浸透がなく、土砂よりも強度があるので、出水により多少法面の変形はあったが、大型土のうの崩壊には至らなかった。(写真8)

※下段にコンクリートによる大型土のうを設置することで、土留めが崩れなかった。

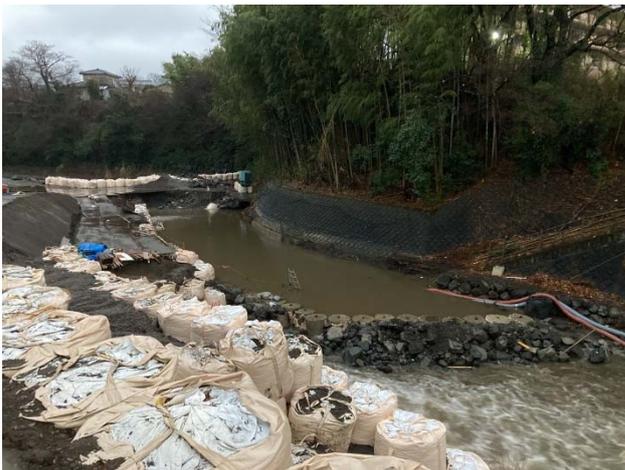
写真-7 出水時の水が施工箇所に入

また、出水時に、仮設水路で処理出来ない水が施工箇所に入流し、土砂で作った大型土のうでは水染み込むことで、大型土のうが軟弱化してしまい、土圧に耐え切れずに土留めが崩壊してしまう危険がある。(写真7)

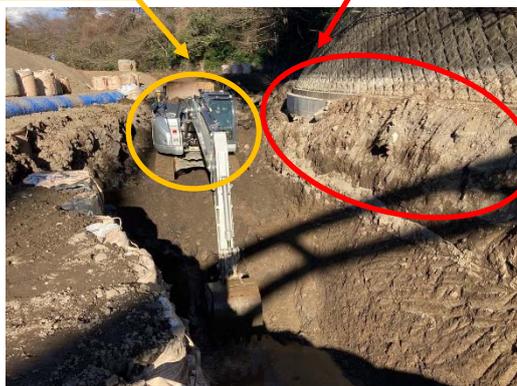
写真-9 掘削状況

法面掘削の丁張を設置する小段等が無いので、事前に3次元測量を行なう事と設計図書の3次元化により丁張を設置せずにICT施工を行った。

※掘削法面に小段がないので丁張を設置することが出来ない。

利点としては狭隘な河川内で法面崩壊の危険がある場所に手元として作業員を配置する必要がなく、安全な位置からICT建機による法面掘削することで、精度の高い掘削や安全作業の確保を行うことができた。

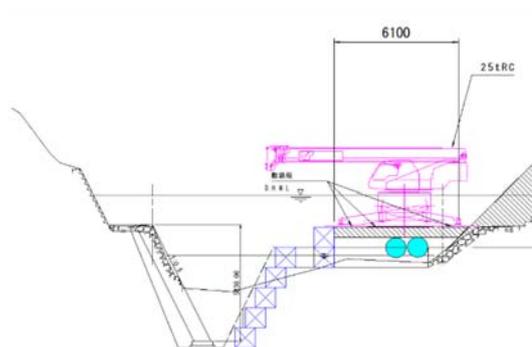
資料-2 レッカーヤード設置計画図

護岸工事で使用する揚重クレーンは、大型ブロックの重量物の 1.4 t を吊り、作業半径が 22m で作業できる 25 t ラフタークレーンを設定した。揚重クレーンを配置する為には、大場川河川内に幅 6m の平坦な作業ヤードを設置する必要があった。

今回設置する幅 6m の作業ヤードを確保する為には、河川内に設置している仮設水路（ポリエチレン管 $\phi 1000$ ）上に盛土（ $t=80$ cm）を行う。またラフタークレーンが盛土の上を走行する際に仮設水路が破損しないように敷鉄板を設置した。これにより法覆護岸工の大型ブロック積、裏込め投入、胴込めコンクリート打設の作業が可能となり、作業性と安全性の両方が確保出来た仮設設備が出来た。（資料-2 写真-11）
