『狭隘地における場所打杭掘削』

工事名：令和3年度 1号沼津地区整備工事

会社名：中林建設株式会社

工事内容：場所打杭(TBH工法)φ1500 2本、φ1000 1本

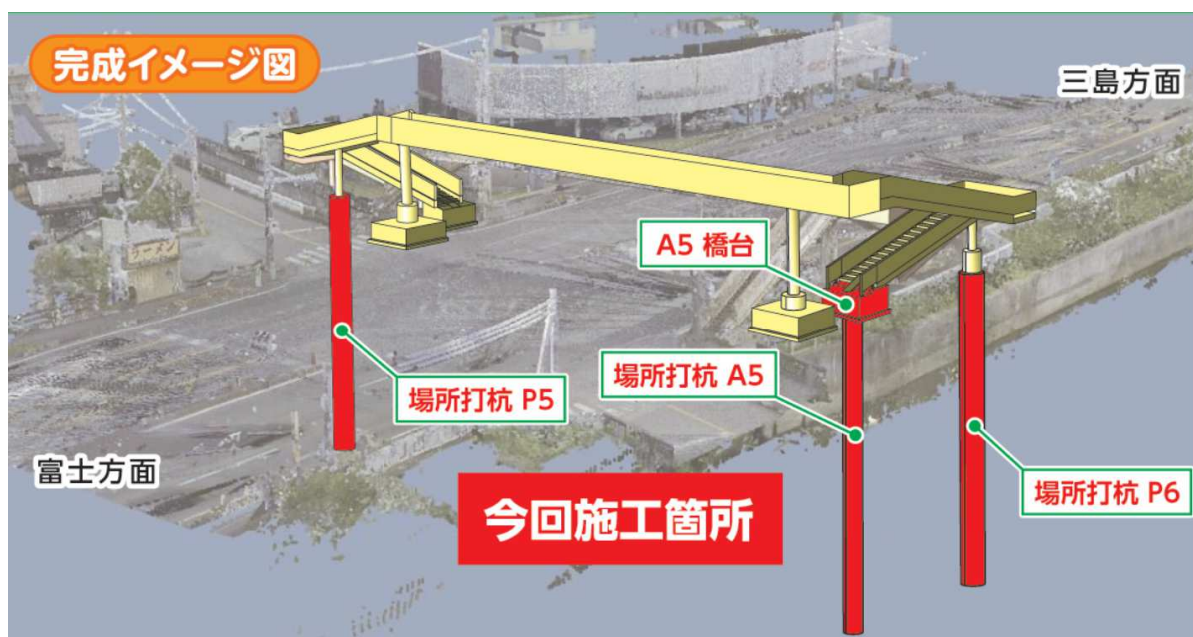
概要：この工事は、中沢田交差点に架かる横断歩道橋の改築に伴い、主に場所打杭(3本)と橋台の施工を行う工事である。現道上及び現歩道上での施工を前提としているため、リバースサーキュレーション工法の中でも狭隘地での施工に特化したTBH工法(トップドライブボーリングホール)にて計画をし、施工に着手した。

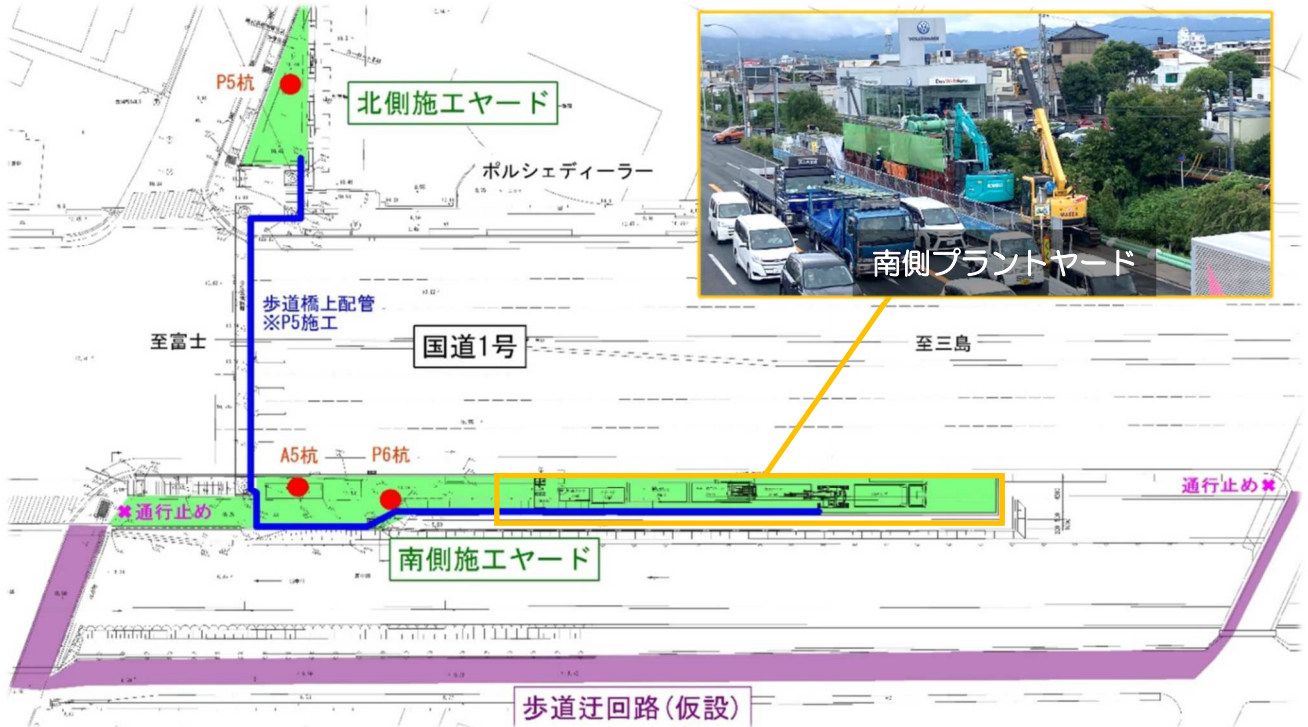
3本の杭の内、2本が南側施工ヤード内、1本が北側施工ヤード内に位置し、北側ヤードにはプラントを設置する場所がないことから、1箇所の泥水プラントからの配管で行う必要があった。

中でも北側施工ヤードへの配管ルートは、歩道橋上で人を通しながら配置する必要があること、また歩道橋上に重量物を載荷するため、配管及び泥水の重量が歩道橋の耐荷重を超えないかの検討を行う必要があった。

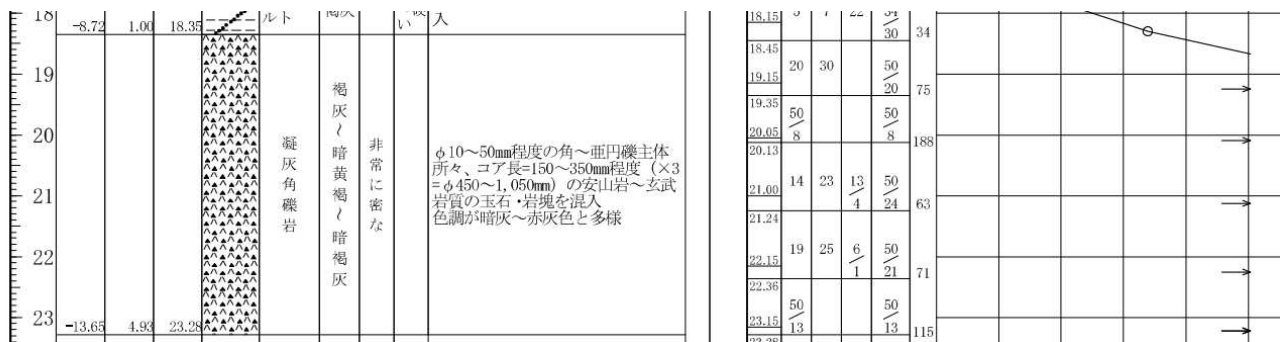
もう一つの課題は、柱状図に記載された支持層の岩掘削対策である。

施工前の情報で支持層は、凝灰角礫岩で「150 mm～350 mm程度の玉石・岩塊」が出ると記載があった。柱状図の記載の3倍を想定するのが基本のため、この場合、450 mm～1050 mm程度の岩塊が出ると予想された。

この大きさの岩が本当に硬岩であった場合、この工法では掘削不可能であると考えられたが、代替する工法が考えられないことと、施工が3本のため時間をかけて少しずつでも掘削が進めば施工は可能であると判断し、当初工法のまま施工をすることとした。

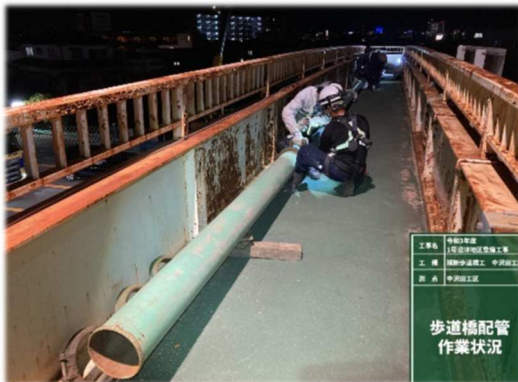
これらの対策を講じた配管作業を、歩行者が少ない夜間に行い、できるだけ近隣の方の往来に影響がないよう配慮した。

(歩道橋配管の施工状況)

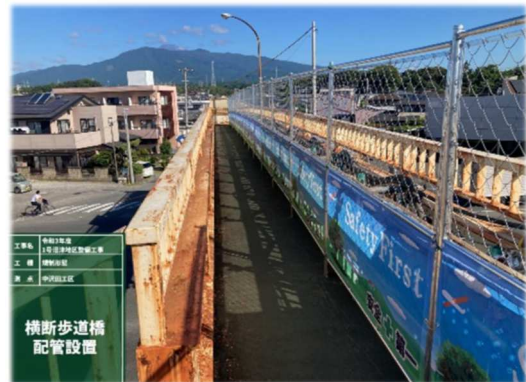
(歩道橋配管完了)

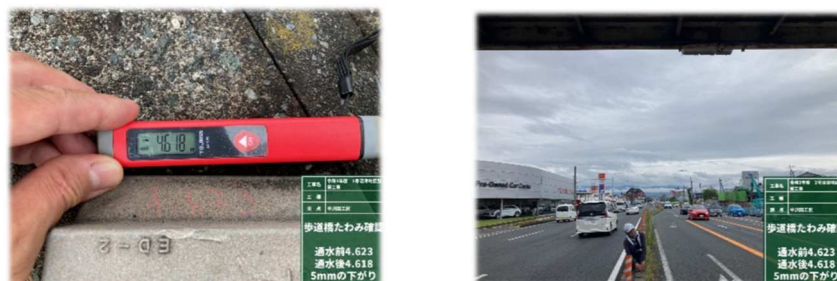
配管を行うにあたり、配管重量をコンサルタントに確認し、安全であると確信を得られてからの施工ではあったが、横断歩道橋が老朽化していることもあり、念には念をとという観点から、配管前と配管後の歩道橋のたわみ量を確認した。(5mm下がり)

(配管積載前後の歩道橋たわみ量確認)

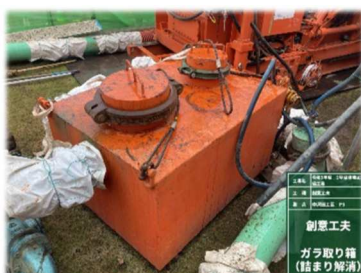
P5 杭の施工では横断歩道橋上に配管をしているため、配管内で石のつまりを起こすと歩道橋上で配管をばらす必要が出てしまう。歩道橋上で配管ばらしは泥水が流出し、現道上の車に飛散してしまうため、絶対に避けたい。そこで従来のつまり防止トラップよりも目が細かく、一度に大量に配管内の石を除去できるガラ取り箱(当社通称)を用意し、歩道橋配管内に石が詰まってしまうよう慎重に施工を行った。

(ガラ取り箱外観)

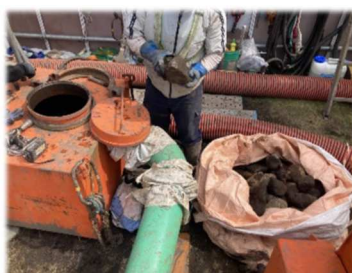
(除去の様子)

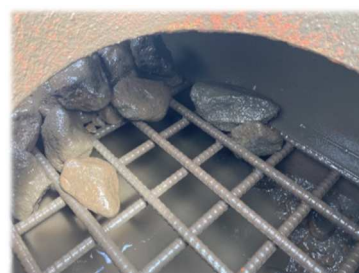
(ガラ取り箱内部の網)
