## 施工現場における課題及び解決策について

工 事 名：無名橋（119）ほか橋梁修繕工事  
発 注 者：三島市役所  
工 期：令和4年10月13日～令和5年5月31日

### 工事概要

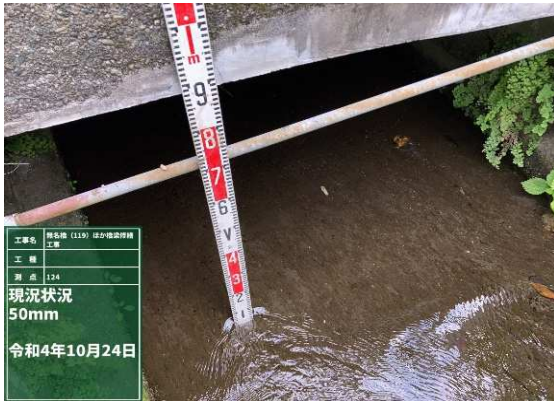
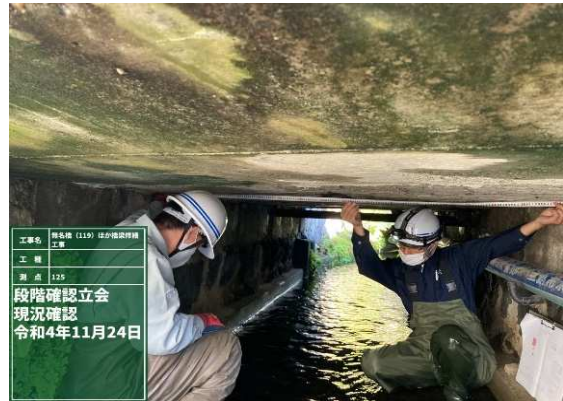
【河川内狭小状況写真】

当初設計において橋梁補修工及び橋梁床版工施工時には河川への環境を考慮し、上流側河川水量を水中ポンプにて水替えを行い下流へ排水し、施工時には橋梁下をドライな状態にしての施工をする仮設方法であった。しかし橋梁上部は現道道路の為、一般車両に影響を与えてしまい排水ホースを横断させることが出来ない。また河川内は立ち上がったの施工ができないほど狭小な為、排水ホースを設置してしまうと施工が不可能であったことから、河川の水替え工における他の方法の検討が必要であった。

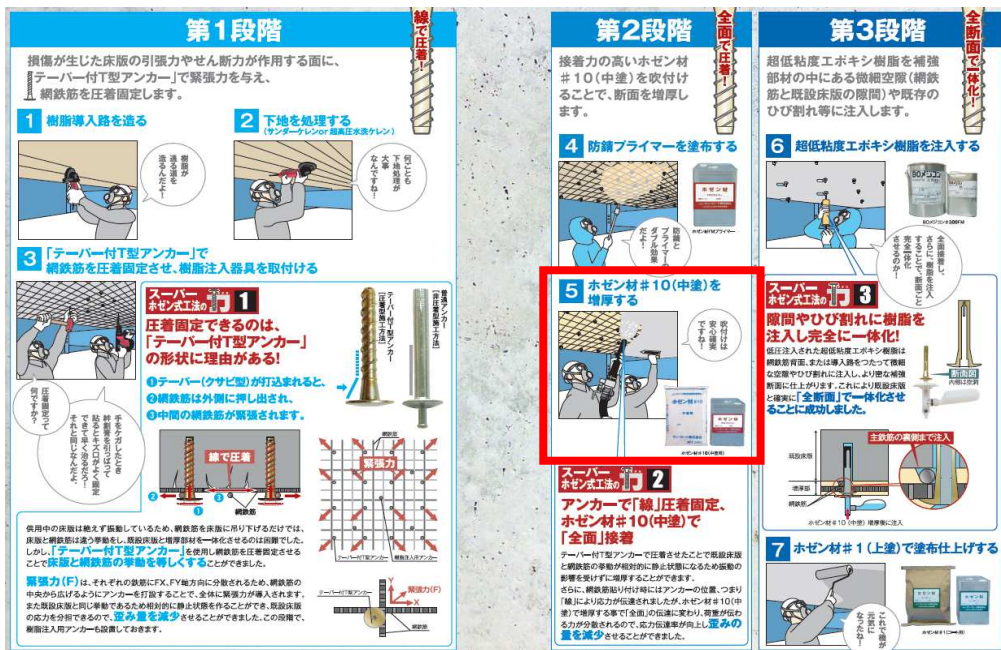
【スーパー保全式工法ステップ図】

当初設計において床版増厚工はスーパー保全式工法を指定されており、本工事受注時において静岡県内に協会会員業者がいなく、他県からの協会会員業者での施工を予定していた。だが施工箇所が5箇所と分散しており、1箇所当りの数量が小規模また施工箇所が狭小であり、標準施工である吹付工での増厚を行う事ができず左官工による増厚を行う必要が出てきた。その為、日当たり施工量が大幅に減ってしまい、経費増により予算内での施工が行えないことが分かった。その為、スーパー保全式工法をどのように行っていくべきかの検討が必要であった。

※一般施工では吹付工による増厚を標準としているが、  
狭小環境の為に吹付ができない。

スーパー保全式工法は既設断面が健全であることが求められており、床版下のコンクリート剥離や鉄筋露出が発生している場所は断面修復工を行い健全化させた。その後、断面修復工を行った静岡県内業者に協会会員による技術的指導を受けスーパー保全式工法の施工に至った。また、中塗り材の増厚工については吹付工(25.0m<sup>2</sup>/日)を標準施工としていたが、現場条件が狭小で吹付工をすることができなかった為、現場での実績を基に左官工(3.7m<sup>2</sup>/日)での施工になることを協議し設計変更をすることとなった。

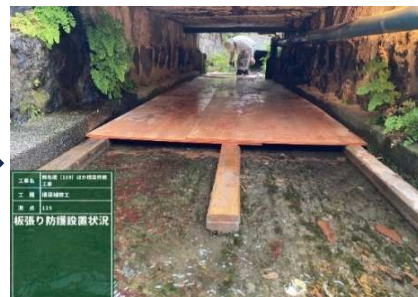
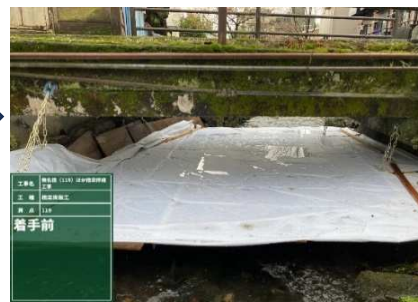
【仮設検討図面及び実施写真】

本工事において施工条件明示事項が存在しており、その中に「作業時にコンクリート殻等が河川へ流入しない様、必要な対策を施すこと」と明記されていた。そこで当初河川上部に浮き枠を設置し研ったコンクリート殻や増厚材を受け止める方法を検討したが、浮き枠外への飛散も考えられ河川へ流入する恐れもあったので別の検討をした結果、全面板張り防護を行うこととした。水位が低く流れが緩やかな箇所は角材を底面に流しその隙間を河川が通り上部を板張り防護をすることとし、また水位が高く流れが速い箇所は吊足場を設置し板張り防護を行った。

これらの対策を行う事によって作業スペースの確保が行えた。また板張り防護上部にはシート養生を行い隙間をなくすことにより河川への流出対策も兼ね備えた仮設方法となった。当初水替え工による仮設では経費も膨らみ現場条件に見合っていなかったが、足場への変更をすることにより経費削減と施工環境の向上につなげることができた。

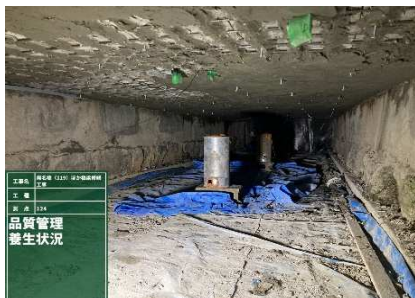
【練炭設置状況及び温度写真】

増厚工施工後に上流と下流をシートで塞ぎ、練炭による凍結防止対策を行った。練炭は2段重ねて使用できるものとし、使用時間が15~17時間確保できるものとした。これにより作業終了時(17時)から翌朝作業開始時(8時)までの15時間を氷点下以下になることを防ぐことができた。温度測定の結果は、外気温が最低気温-2.7℃を記録していたが養生場所では早朝測定時の17℃が最低気温の測定となっており、実施していなかった場合を考えると凍結していた可能性も考えられた為、凍結防止の効果はあり、品質確保がしっかりされたと判断できた。また回収時は練炭の火が残っていたので一酸化炭素測定器による確認後に回収を行った。

※橋梁内部 17.0℃

外気温 -1.8℃

測定日時 令和5年1月25日7時36分

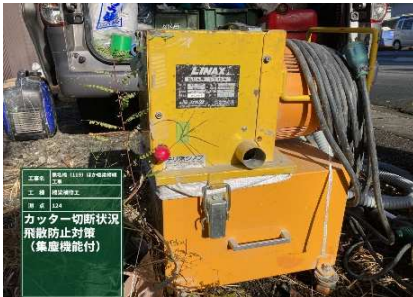
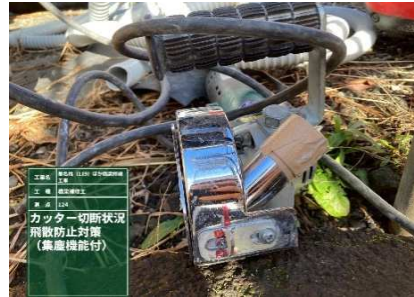
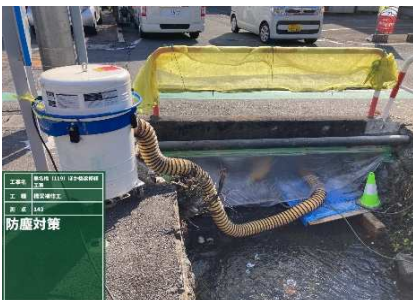
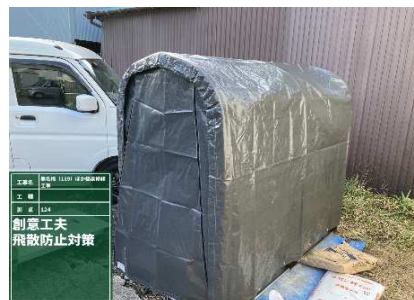
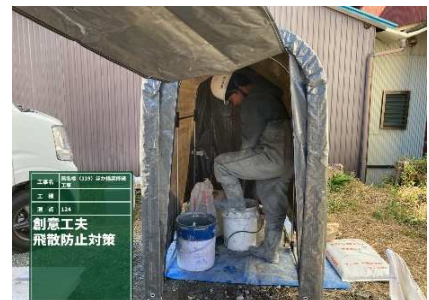
【飛散防止対策実施状況写真】

床版底面のカッター切断時の飛散防止対策として集塵機能付きの切断機を使用し、周辺への飛散防止対策とした。また、床版の形状や段差が発生してしまう箇所では集塵機能付きの切断機が使用できなかった為、上流下流側をシートで覆いバキュームダスターによる集塵を行う事で橋梁下内部の粉塵処理をし切断していった。

補修材の攪拌は簡易テントを張りその中で攪拌を行う事により、横風や突風の影響を受けることなく周辺住宅への飛散防止対策を行う事ができた。

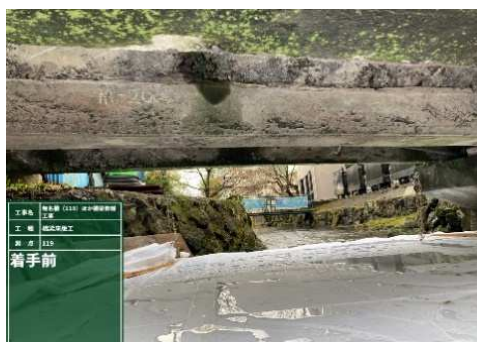
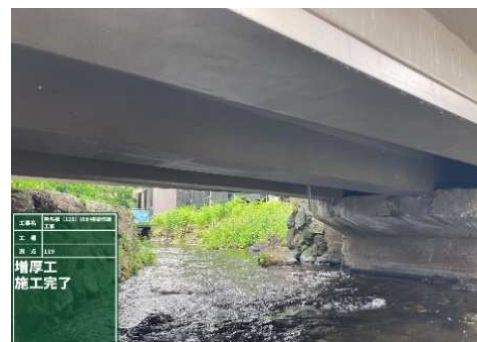
【着手前及び完成写真】

そんな市内にはいつ建設されたか不明な無名橋といわれる名前もない橋が無数に存在し、本工事現場は床版底面コンクリートの剥離や鉄筋露出した状態であった。このような現場での施工にあたり現場条件が当初設計通りにいかず再検討をすることとなった。
