工事施工による問題点と解決策について
令和4年度 富士維持管内塗装工事

工事名：令和4年度 富士維持管内塗装工事

発注者：国土交通省 中部地方整備局 静岡国道事務所

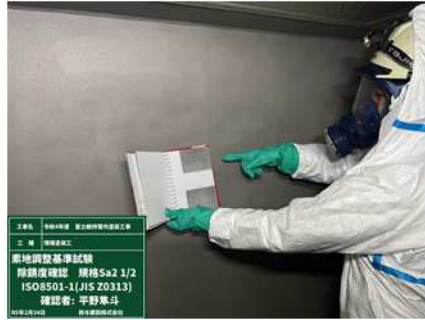
図 1.従来方法

- ① 近年、剥離剤を使用した既設塗膜時除去作業において、火災事故が発生しており、本工事でも火災が起りうる危険性があった為、十分な対策が必要であった。
- ② ブラストによる素地調整を行う必要があったが、当初設計ではオープンブラストであり、産業廃棄物として発生する研削材の量が非常に多くなってしまうことが懸念された。
- ③ 素地調整後の除錆度について、ISO規格 Sa2 1/2 を満たす必要があった。しかし、判定方法が除錆度比較本による目視確認による外観検査であり、検査者によって判定の基準が変化してしまうなど、属人的なものであったため、検査結果の信頼性が損なわれることが懸念された。

- ③ 従来の外観検査に加え、清浄度を数値化して ISO 規格を判定できる測定器を導入し、管理を行った。表面の汚れや除錆度を含む清浄度を、測定器によって数値化できたことで信頼性を高め、確実に規格を確保することができた。これにより、検査者の主観的評価ではなく客観的な評価となり、オーバーブラストや再ショットが大幅に削減できた。また、計測結果を記録しデータをパソコンにエクスポートできるため、管理も容易であった。

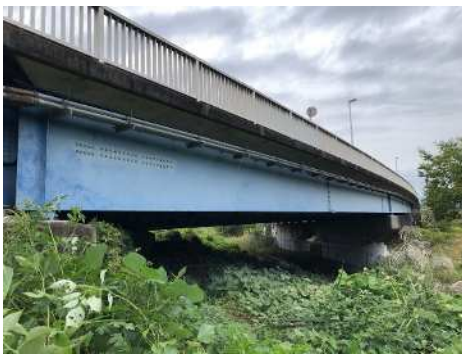
図 3.着手前

本工事は国道1号沼津バイパスの沼川橋（上り線）において、腐食している鋼桁の塗装塗替え（RC-I塗装系）を実施することで、建設された当時に保有していた性能まで回復させることを目的とした工事であった。
