# 新東名高速道路上での施工における工程確保と一般車両の安全確保

新東名高速道路 富士管内コンクリート構造物補修工事 (2020 年度)

鈴与建設株式会社

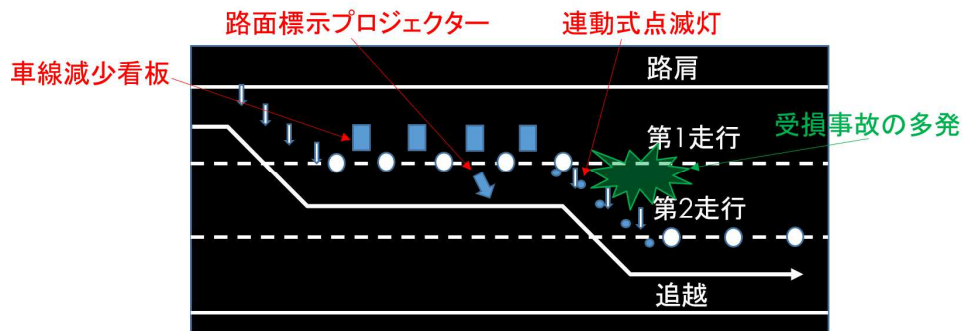
傾向として、第 1 テーパー部より第 2 テーパー部での規制材受損被害が多いため、第 2 テーパー部での対策を重点的に実施した。(通常 2 度の車線変更はあまりなく、運転手が油断する第 2 テーパー部での受損被害が多い)

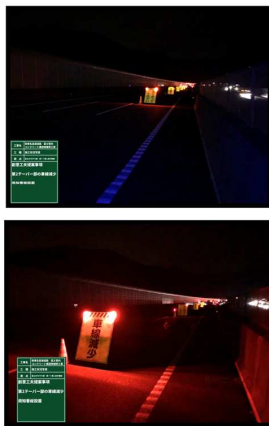
・車線減少看板

- ・車線変更の看板追加、連動式点滅灯による車線減少の見える化
- ・移動式路面標示プロジェクターによる車線減少周知

対策なし規制回数	42回	受損被害	15回	35%
看板の追加対策	34回	受損被害	10回	29%
連動式点滅灯対策	32回	受損被害	5回	15%
路面標示プロジェクター対策	20回	受損被害	0回	0%
