砂防施設内の仮設工について

地区名	静岡 地区
会社名	株式会社 白鳥建設
執筆者名	監理技術者 曾根英式
CPDS登録番号	66717

工 事 概 要	砂防土工1式、コンクリート堰堤本体工(腹付けコンクリート)1式、アンカー工1式、仮設工1式
工 事 名	令和3年度安倍川水系砂防施設改良工事
発 注 者	国土交通省中部地方整備局静岡河川事務所
工 事 場 所	静岡市葵区梅ヶ島地先
工 期	令和4年5月9日 ～ 令和5年3月27日

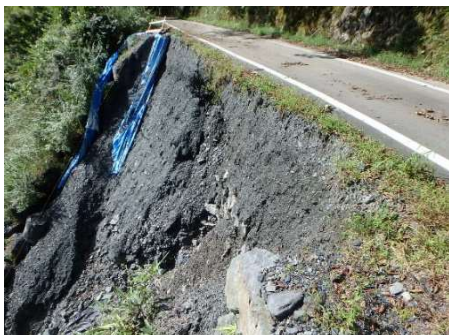
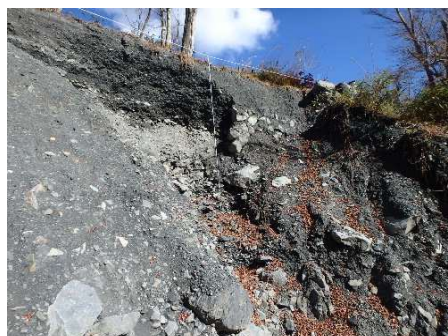
路肩決壊

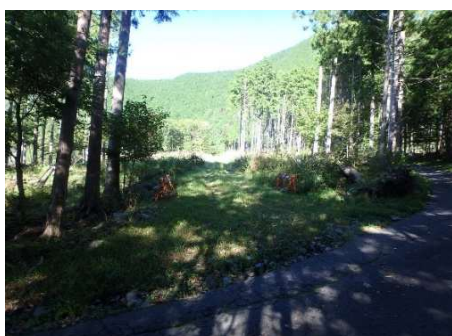
う回路入口

使用していた林道周辺の調査をしたところ、う回路として活用できそうなルートが確認できた。延長は約0.8kmである。別荘外周の道路と、林業用作業道(両方とも私有地)を使用すれば現場との連絡が可能である。除草、及び路面補修をすることにより大型生コン車等の通行が可能であると思われた。地権者の承諾であるが、第三者の進入に対し、廃棄物の違法持込等が過去にあり、非常に警戒し、なかなか同意を得ることが困難であったが、公共工事であり、崩落個所の復旧期間を極力短縮し施工すること。通行に関し、下記の条件を提示することにより、無償で借用することに理解を得ることができた。

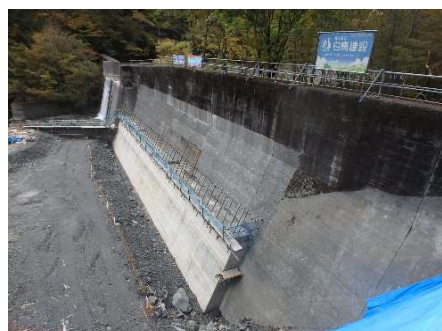
被災時現場状況

腹付けコンクリートは11回打設中6回が施工済みであり、アンカー工に関しては出来高0%の状態です。搬入路である林道路肩の崩落により、車両の乗入が困難となったため、現場状態の確認は徒歩で行うしかなかった。工事全体の進捗率は28.5%であった。

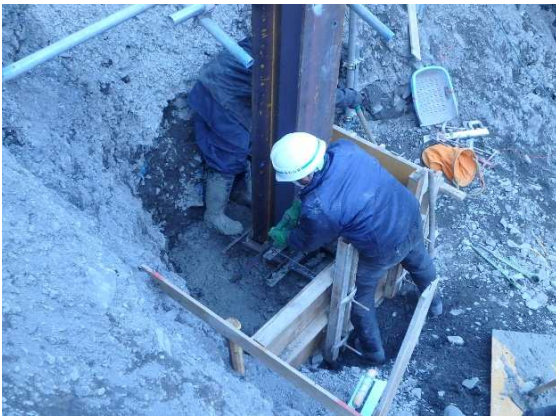
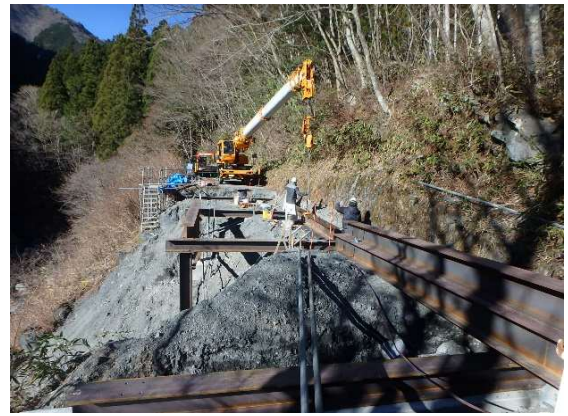
栈道設置作業状況

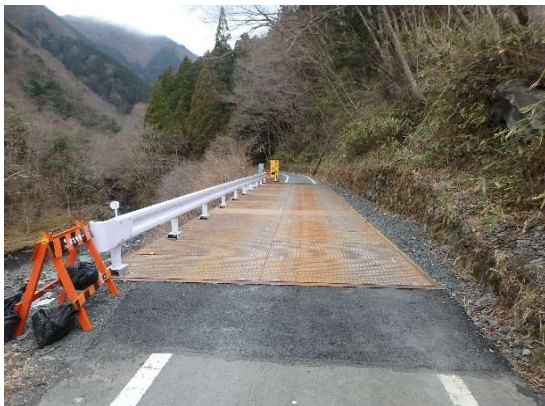
設置完了
