# 「交通事故多発路線における舗装補修工事の設計と施工について」

袋井地区

株式会社大浜中村組

工事名： 令和3年度 [第33-D9440-01号] (主) 掛川大東線 道路改築工事 (安全対策工) 【11-01】

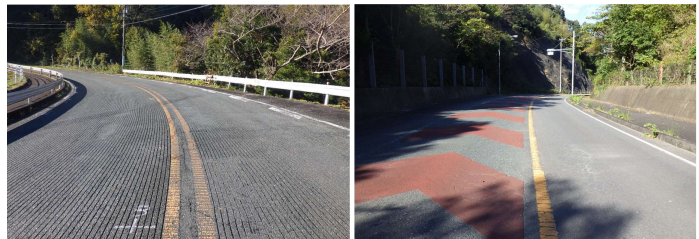
縦型グルーピング、すべり止め樹脂舗装及び平成3~10年度にかけて舗装補修(表層)工事がされているが、経年劣化に伴い路面の骨材摩耗が見られ、屈曲部においては一部で摩擦係数を満たしていない箇所があり効果が低減していると思われる。また区間全体で沿道の雑木林による落葉等が排水施設に堆積しており、排水機能が低下している。また屈曲部箇所において、進入車両が速度を減速せずに進入し、事故につながるケースが考えられる。

写真-2 既設縦型グルーピング

写真-3 既設すべり止め樹脂舗装

発注担当者、掛川警察署交通課と現地で三者協議の場を設け、区画線設置の方法として、車線の幅を絞って見えるようセンター及び路側にドットラインを設置し、最小曲率半径の取れない屈曲部2の箇所においては、上下線のカーブ進入前の直線部に減速マーク及び減速文字表記をし、注意喚起に努める事とした。また屈曲部1及び2においては、IP測点を中心に外側にセンターポイントをずらし、内カーブが滑らかにカーブを曲がり切れるようセンターラインを設置する事とした。また施工においては、アスファルトフィニッシャをフェーゲル（独）を使用し、初期わだち及び表面クラックが発生しないよう、高性能タンパーバイブレーターにて敷均し、マカダムローラ及びタイヤローラの転圧作業を直線的に転圧を行う事とした。当初設置されていた、すべり止め樹脂舗装と、縦型グルーピングにおいては、時期を観ながらの検討する結論に至った。

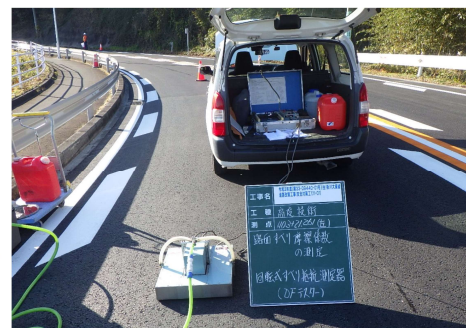
写真-6 路面すべり摩擦係数測定

施工終了後創意工夫として、屈曲部1及び2のNO. 3+21. 210、NO. 6+17. 150の地点において動的摩擦係数の測定を行い、40km/h時の値としてNO. 3+21. 210(左)当初0.24→施工後0.53、(右)当初0.26→施工後0.50、NO. 6+17. 150(左)当初0.26→施工後0.56、(右)当初0.29→施工後0.51の数値が得られ、平坦性においては、急勾配の連続したカーブでの施工の中、1.55mmと規格値の64.5%の数値内におさめる事ができました。本工事を終えて1年半経った現在、交通事故は一件も発生せず、地元住民の方にも大変喜ばれております。
