工事施工の問題点とその解決

島田地区

工事名	令和3年度 公共土木施設災害復旧事業 尾川上伊太線道路災害復旧工事		
工期	令和3年10月1日 ～ 令和5年3月17日		
発注者	島田市役所 都市基盤部 建設課		
工事内容	道路土工	掘削・盛土	1 式
		法面整形工	2,720 m ²
	法面工	植生工	2,510 m ²
		地山補強土工 SP32SボルトL=7.5m	91 本
	かご工	1号・2号	2 箇所
	抑止杭工	φ216.3mm L=7.5m～10.5m	37 本
	軽量盛土工		524 m ³
	排水構造物工		310 m
	舗装工		186 m ²
	防護柵工		55 m
	構造物撤去工		1 式
	仮設工	工事用道路	1 式

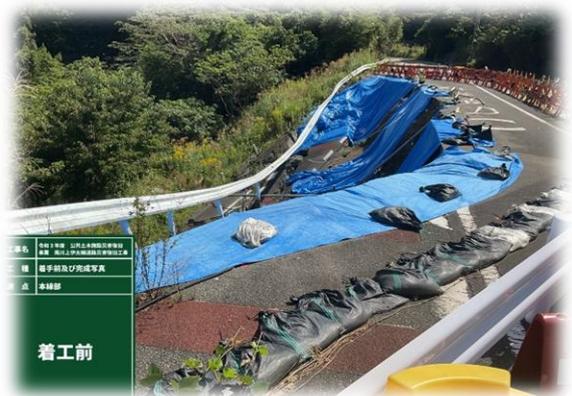
着手前

当工事は、令和2年7月の地すべりにより被災した、市道尾川上伊太線の災害復旧を目的とした事業です。

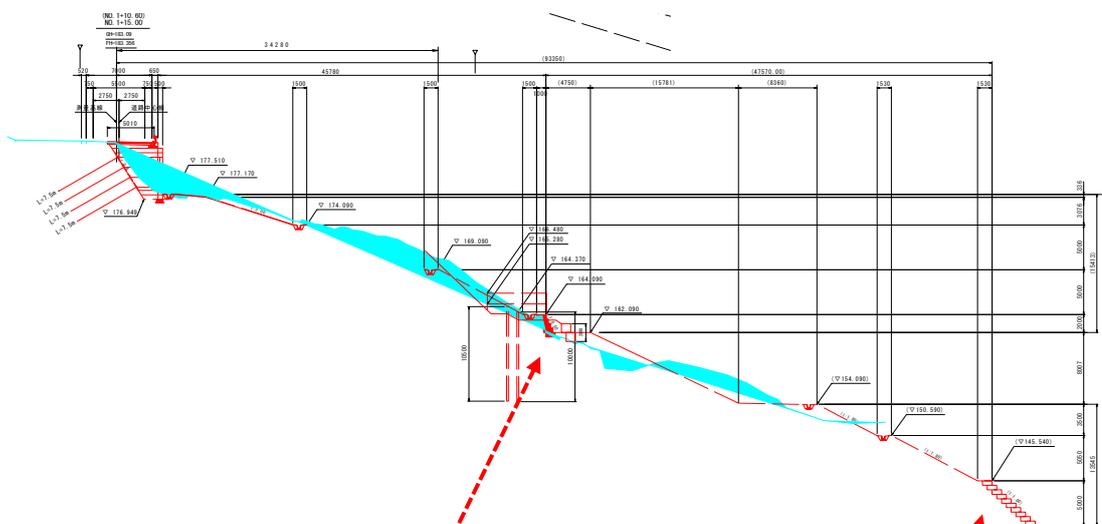
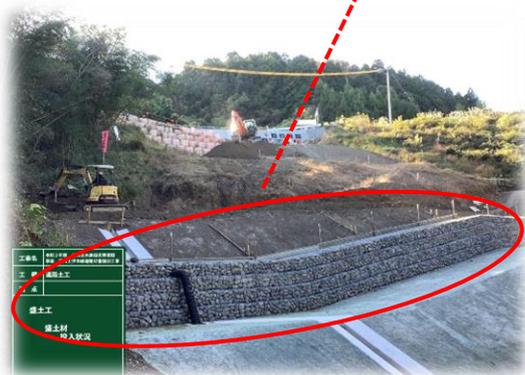
1号かご工

現況として起点側に今回施工する最下部まで行ける狭い農道があったが、最近通った形跡はなく荒れた状態であった。また、今回最下部に土留として高さ50cmのかご柵を10段施工する事と、崩壊中間部に同じかご柵を5段施工することにより現場が遮断され土工事で使用する重機類の往来ができなくなってしまう事や、排水構造物についても、法面の各小段にU型側溝の施工と法面の縦排水があり、二次製品やコンクリート等の資材運搬が施工開始前からの問題であった。

- 現在荒れて未使用となっている農道について、地元住民や関係地主と打合せを行い、農道の整備方法について承諾を得た後に整備を開始し、また道路が狭く工事車両の通行に支障のある箇所については、道路拡幅等の計画を示して関係者の許可を得た後に整備を行った。また、1号かご工と2号かご工の中間部に農道から崩壊部まで資機材搬入用の仮設工事用道路を造成して、最下部の2号かごと1号かごまでの法面と排水構造物の施工を併行作業で行った。仮設の工事用道路の区間については幅員・勾配等の問題はなかったが、市道部から農

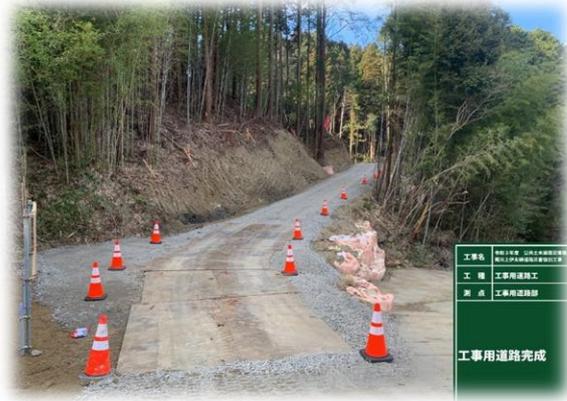
仮設工務用道路

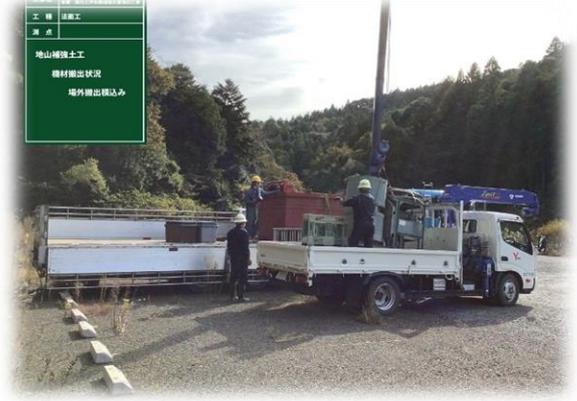
道への入口部が鋭角と急勾配により7t級クラス以上の車両はタイヤ間で底が当り走行不能となるため搬入車両については4tクラス以下に限った資材搬入となった。また、抑止杭工や軽量盛土工の特殊工法では遠距離からの資機材搬入により手間と費用の関係から大型車両の搬入が効率的なため、現場事務所の駐車場や現場付近の仮置場まで大型車両、ここで小型車両に積荷を積替えて現場内に搬入した。

大型車両から小型車両にて積替え搬入
(仮置場)

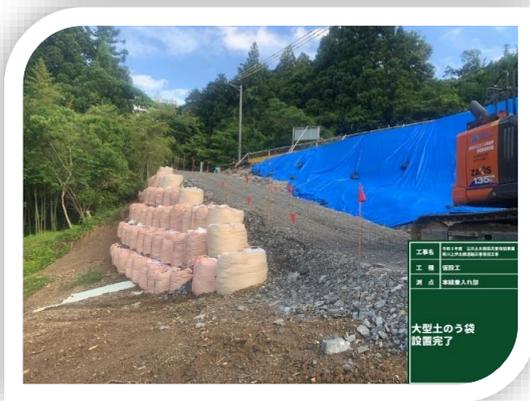
- 市道部から1号かご間については、工事起点側から軽量盛土施工ヤードに車両が進入できるように仮設坂路を設置して盛土材料・排水二次製品を搬入した。軽量盛土施工ヤードから1号かごまでの法長約40m間の施工は重機走路を設置して盛土材料はバックホウにて下段まで数回に分け土砂を振込み、排水二次製品は同様にバックホウのクレーン仕様での運搬により施工場所まで移動して下段より上段に向け仕上げていった。

仮設坂路設置

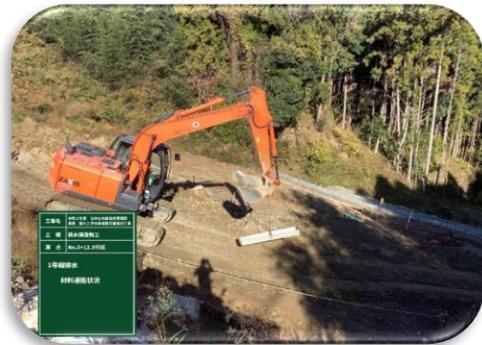
排水二次製品の運搬

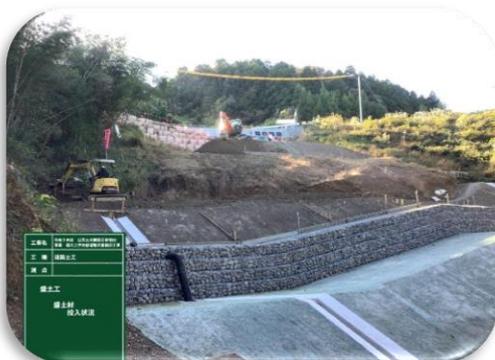
土砂搬入状況

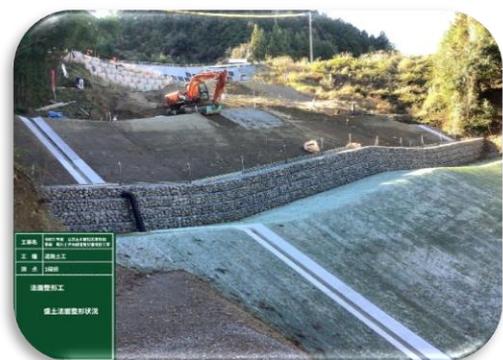
盛土整形状況

- ・ 結果、法面整形や排水工の施工よりも材料を現地まで用意することが、工程に影響を与えた。また法面については下段より上段に向けて施工を行ったために、仕上がった面上部から施工中の土砂が飛散する恐れがあったが、各段階で仮設の防護柵を設置し法面の損傷等が発生しないように気を配り施工した。

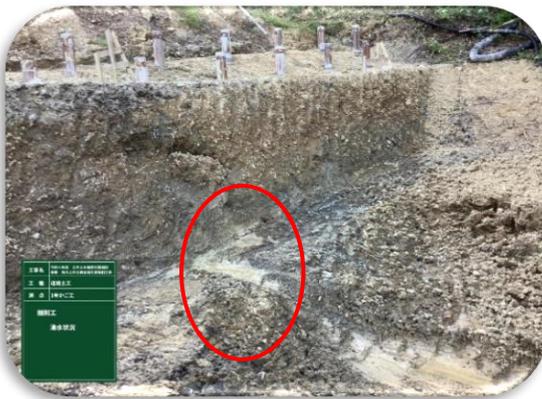
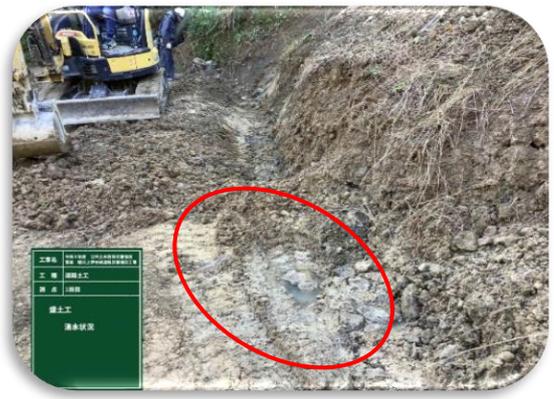
- ・ 当工事施工前に現場調査をした結果、地すべりの原因でもある地山からの湧水が見られ、前工事の別途工事で集排水ボーリングを実施してあったが、すべての湧水を排水できずすべり面の各箇所より湧水があり、法面を仕上げていく段階で整形が困難と予測された。

湧水発生状況

- ・ 現場内の最終排水箇所である最下段の2号かごから施工を開始する段階で、法面の左右にポリエチレン管の暗渠排水を湧水が有効に排水できる位置を通るように配管するとともに地山表面の湿潤化している箇所へ吸出し防止材を暗渠排水管につながるように埋設して、法面整形する表面に地下水の浸み出しがないようにしてから法面を仕上げた。また、掘削土砂を流用して盛土を施工することで湧水による含水比の高い土砂に対しては、場内法面にてほぐして乾燥させることにより最適な状態で盛土法面の整形を行った。

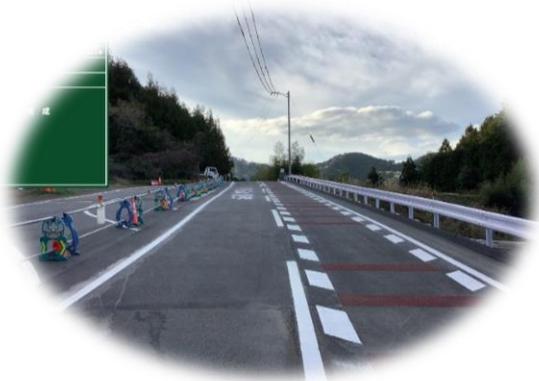
市道部

今回、地すべりにより市道が1次全面通行止になり、仮の迂回路を早急に設置したものの現場付近の市営ゴミ焼却場や温泉施設の利用に大きな影響を与えました。災害から2年8ヶ月の期間を要して完全復旧となりましたが市道利用者には工事の協力をお願いするとともに限られたヤードの中で施工を工夫し、工期内を無事故無災害で工事を完了することができました。

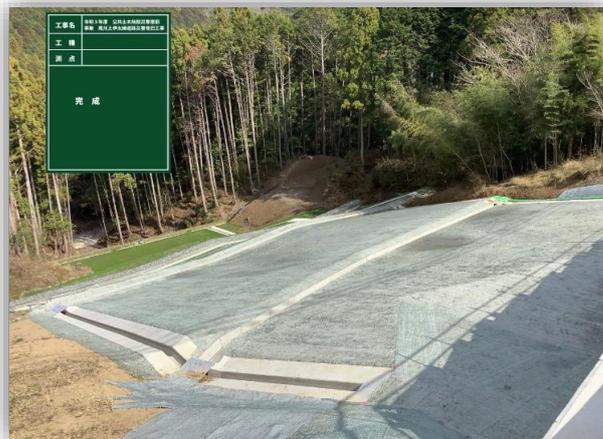
法面部

- ・ 結果、工事が完了してしまえば見られないが、土工事を施工していく上で、湧水対策による施工手間や重機の稼働による安全性を確保しながら法面がドライな状態で仕上げたことが、見た目や出来栄に良い評価をいただいたものとする。
