工事名 令和4年度 狩野川西部流域下水道改築管渠点検用人孔設置工事

## 歩道部でのマンホール設置工事について

主執筆者氏名 荒川 直哉（現場代理人）

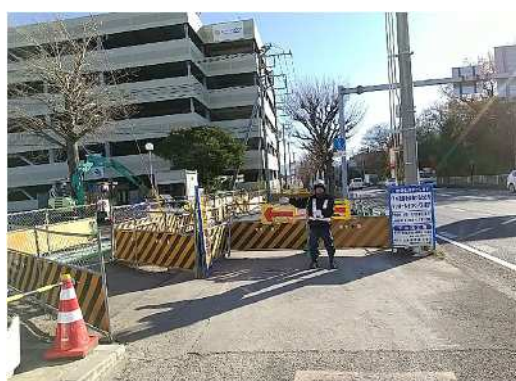
写真-1 仮囲いフェンス

仮囲いについて足を上げて跨げない高さのもの、さらに遠目から見ても目立つものを採用した。また、上部がメッシュになっていることにより風の抵抗も受けにくいものを設置した。(写真-1 参照)

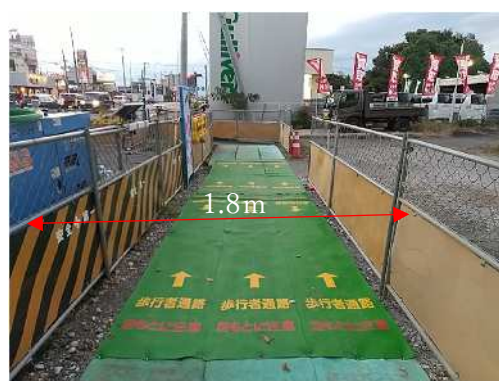
写真-2 歩行者マット

また、歩行面の敷均し・締固めを丁寧に言い整正しその上、ゴム製で滑りにくい歩行者マットを設置した。(写真-2 参照)

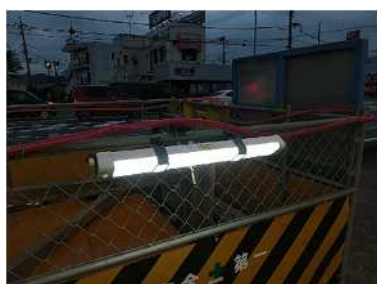
写真-3 センサー式LEDライト

夜間、仮囲いフェンスに歩行者が接触する事が考えられた為、フェンスにLED チューブライトやセンサー式LED ライトを設置。(写真-3、4 参照)

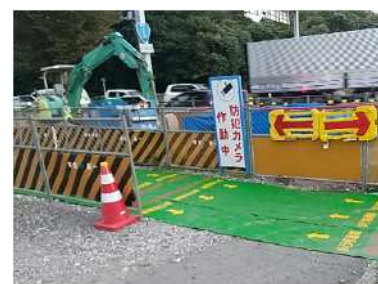
写真-5 LED矢印板

さらに、分岐箇所にはLED 矢印板を設置し迂回方向が的確に伝わるように照明器具を設置した。(写真-5 参照)

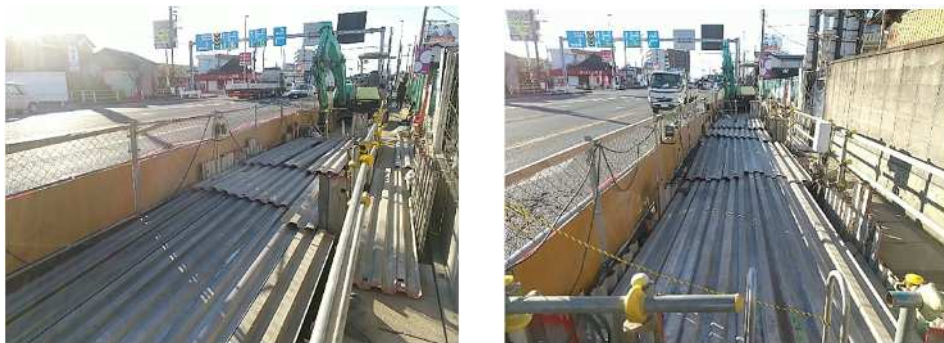
写真-6、7 アルミ鋼矢板設置状況

墜落転落事故防止の為、開口部端部に手すりを設置し作業員や第三者の落下防止を行い、さらに毎施工終了時、開口部をアルミ鋼矢板（写真-6、7参照）にて隙間なく密に設置し夜間、万が一第三者等が施工箇所へ侵入しても落下しないように努めた。
