# 『点在工区における効率化について』

発注工事名：令和5年度 狩野川水系流木整備工事

会社名：土屋建設株式会社

工 事 名 令和5年度 狩野川水系流木整備工事

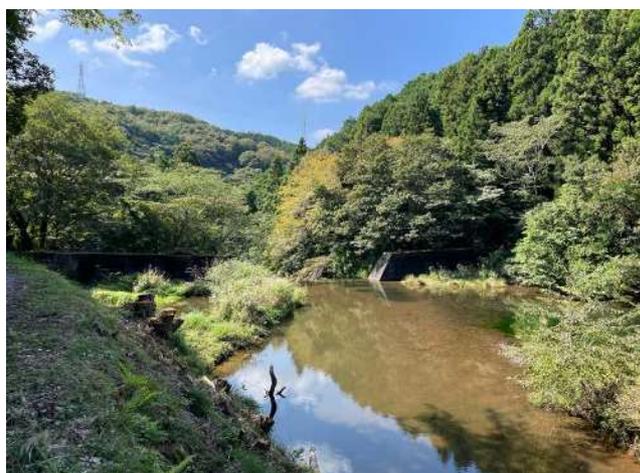
写真-1

年川工区は、現地調査した際に既設堰堤上流側が満水となっており、工事を着手するためには満水状態の問題を解決し、堆積土を曝気する必要があった。(写真-1)

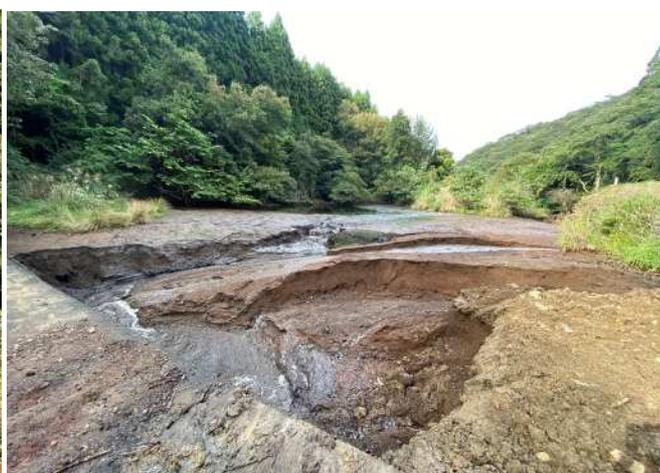
写真-2

そのために検討した方法の中で、既設堰堤の水抜き穴を利用する方法を選択した。まず、市道から盛土を行い重機足場を設置し、重機が作業中に足元を取られないことがないように、既設堰堤の上から水抜き穴の高さを確認しながら既設堰堤を傷つけないように掘削し、水抜き穴から放水を行った。また、濁水が出ることが想定されていたため、下流の本流にも影響が出ると考え、狩野川の漁協組合と協議をおこなった。水抜き穴から放水を行ったが、水分を含んだ堆積土では作業を行うことが不可能であるため、その間に他工区の施工を行い、作業エリアが曝気されるまで乾燥させた。(写真-2)

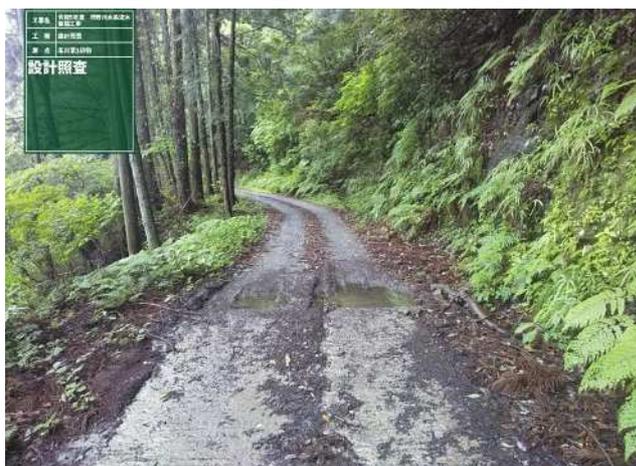
写真-3

現場への進入路の幅員が表記上3mとなっており、大型の重機の搬入も可能であると計画していたが調査を行うとコンクリート舗装が延長1km程度、碎石の市道が1.5km程度ありコンクリート舗装の端部に破損箇所が見られたり、コンクリート舗装の厚みも薄い箇所等がある事や碎石の市道も荒れており、大型車がすれ違うことが困難な状況であった。(写真-3)

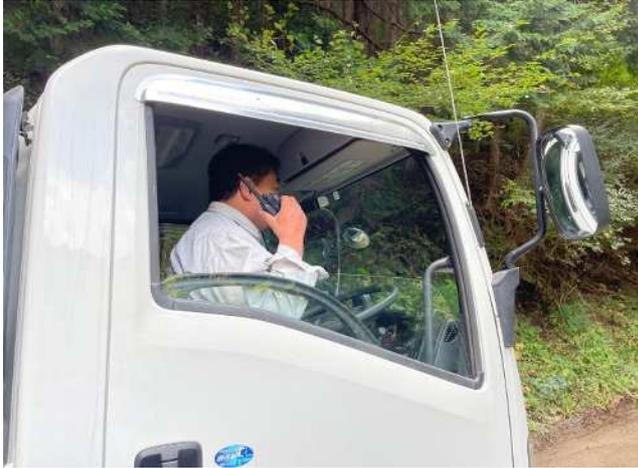
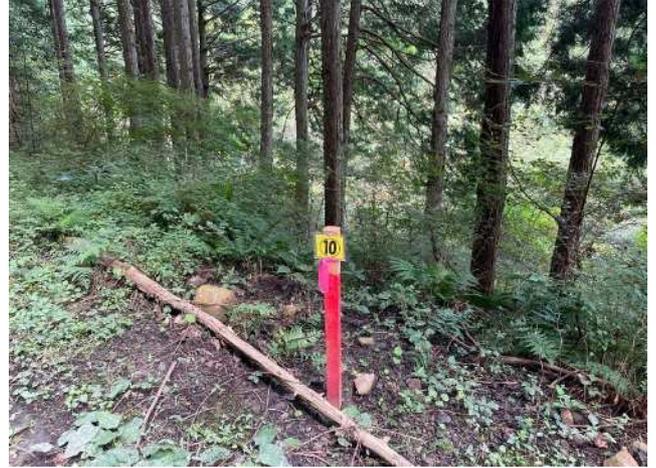
この課題として、小型車両による資材の運搬を行うこととした。この狭い市道で効率よくすれちがうためにはどうしたらいいか検討し、進入路入口から工事箇所までの待避所に番号を記載した目印を設置した。そして、安全朝礼時に各待避所の位置関係を記した図面を配布し、小型車両の運転手に無線機を常備させることで、進入路内の小型車両がどこにいるのか把握を容易に分かるようにし、小型車両同士がすれ違う際には、後退したりすることがなく効率よく運搬することが可能となった。(写真-5・6)

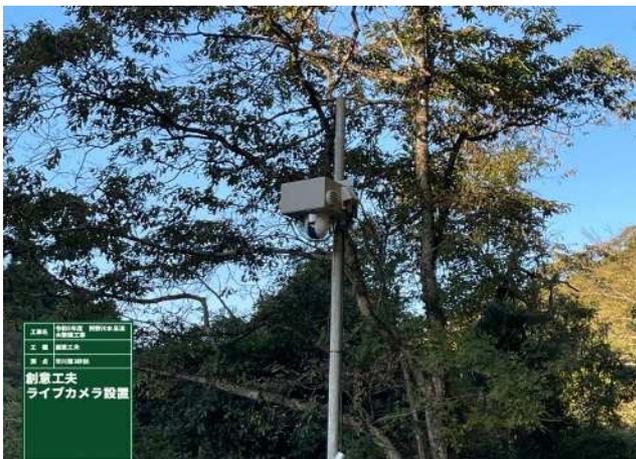
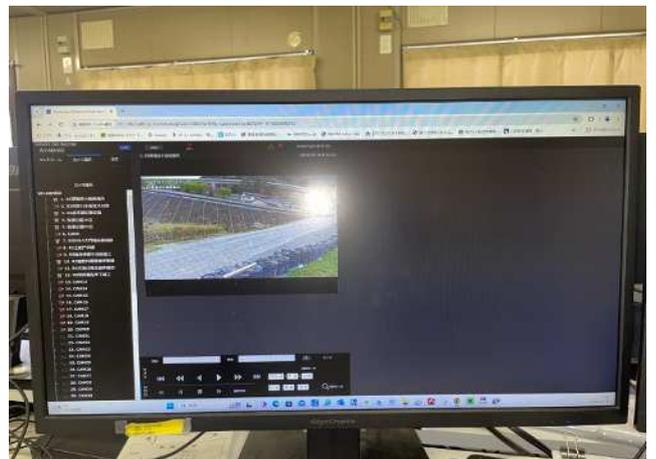
本工事は、3箇所にて点在する工事であり、工区間の距離が最大20kmに及ぶ為、巡視を行う為の移動時間だけで時間を取られてしまい、その日に行いたい業務に本来当てられた時間が短縮し作業効率が低下することが検討された。この事により、巡視の為の移動時間を短縮する方法を検討し、各工区にてライブカメラ(ソーラー・電源どちらも可能)を設置することにした。ライブカメラを設置することにより、現場事務所にて各工区の施工の進捗状況を確認することができ、巡視の為の移動時間が低減された。(写真-7・8)

また、悪天候時各工区への市道などが崩れる可能性がある中現場の巡視を行わなくても今回使用したライブカメラを使用することで、安全に巡視を行うことができた。
