工事現場における問題点

今回施工の8号橋下部工事は、一度不調になっている工事でもあり、工事ランクもA-Bと大変難しい工事でありました。今まで経験した工事の中でも1番の規模でもありました。工事を進める上で課題となる問題を日々解決し作業してきました。これからも、新しい時代に対応していけるよう技術力を向上させていかなければと感じています。

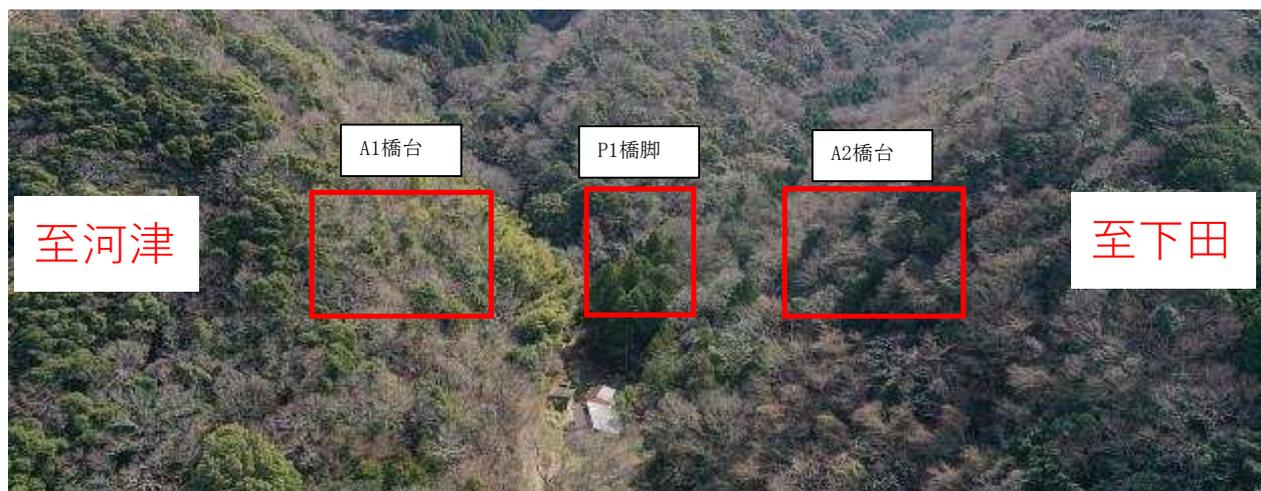
【 着手前 】

本工事施工箇所直下には大山遊歩道へ続く町道があり、また一軒別荘として使用している住宅がある。また、一部町道と工事用道路が兼用してある為、第三者災害の危険があり工事を進める上で、安全対策を十分に行わないと大変危険な工事であった。

不安定な転石が斜度 40° ～ 50° の法面上に点在し、この急傾斜法面上での施工にかなりの危険を伴うことが明白に予測される工事であった。

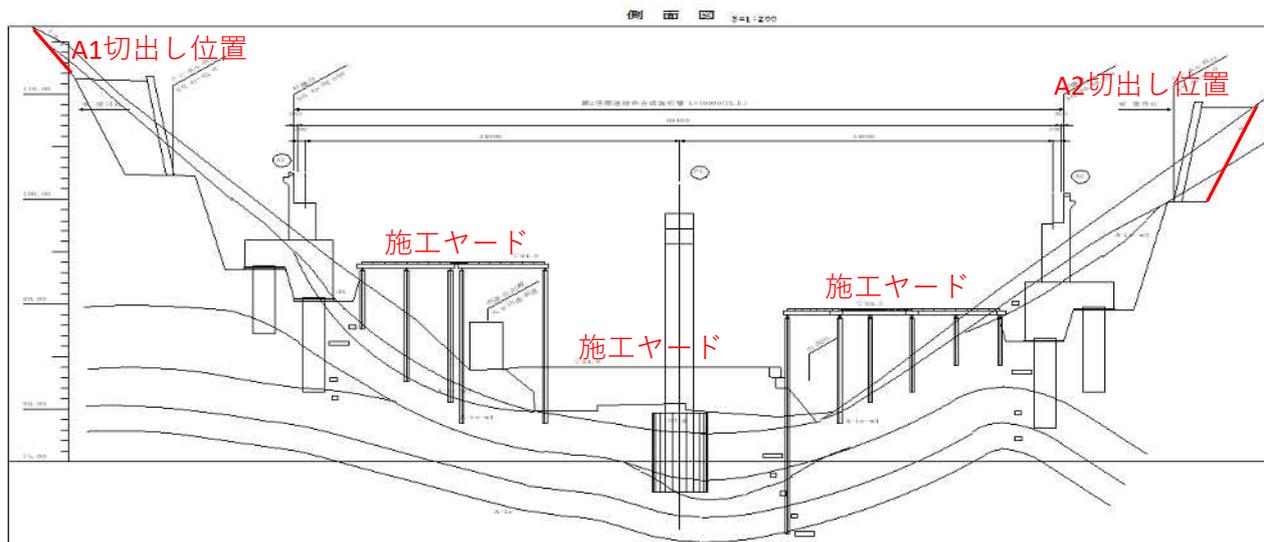
本工事の掘削箇所は、斜度 40° ~ 50° の急傾斜で施工ヤード面より約30m上部が掘削切り出し位置であった。

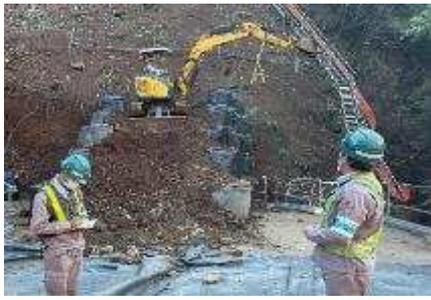
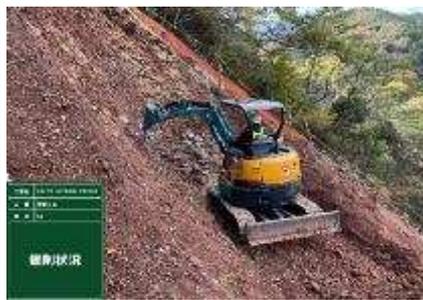
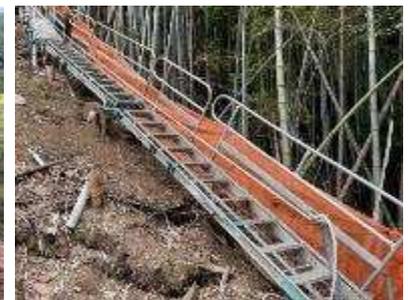
掘削時の安全対策としてまず、現場状況、作業スペース、掘削土量により使用する機械を検討した。また、掘削によるパイロット道路設置が不可能な時は、盛土によるパイロットの設置を考え、施工にはいりました。

掘削時も橋台背面を過掘りしないよう注意しながら安全に留意し、最上部まで登坂した。オペレータや作業員の日々の安全通路として、昇降階段を設置し、安全に作業箇所に行けるようにしました。

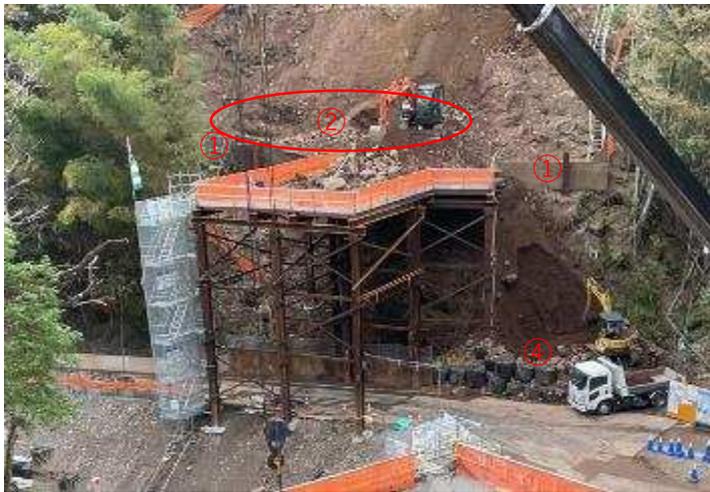
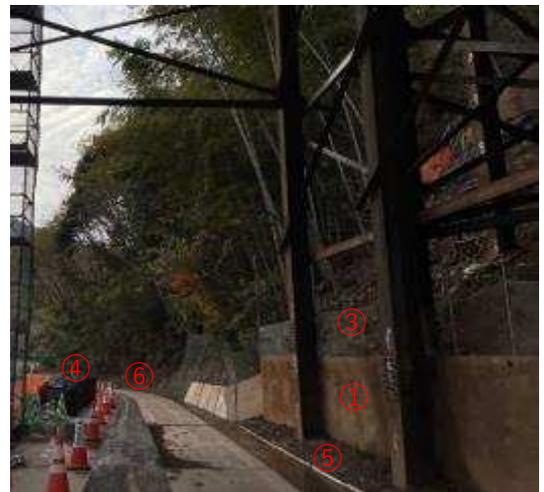
掘削時の安全対策として、土留め対策、落石防止対策を徹底した。

仮橋橋作業ヤードよりも、掘削範囲が広い為、直接掘削した土砂・石を落としてしまうと町道や民家に流出してしまう。

そこで、鉄板による土留めや、土砂受けポケットの設置、万が一落石してしまった場合の落石対策を実施し掘削作業を行った。

① 鉄板による土留め

② 土砂ポケット

③ 落石防止ネット

④ 大型土嚢による土留め

⑤ 沢水給水管の保護

⑥ 誘導員・監視員

これらを踏まえ当初では計画に無かった防護対策、鉄板による土留め、大型土のうによる土留めと、施工中の監視員配置及び誘導を実施した。

【 町道大山遊歩道への防護対策：鉄板による土留め+大型土のう設置と監視員の配置 】

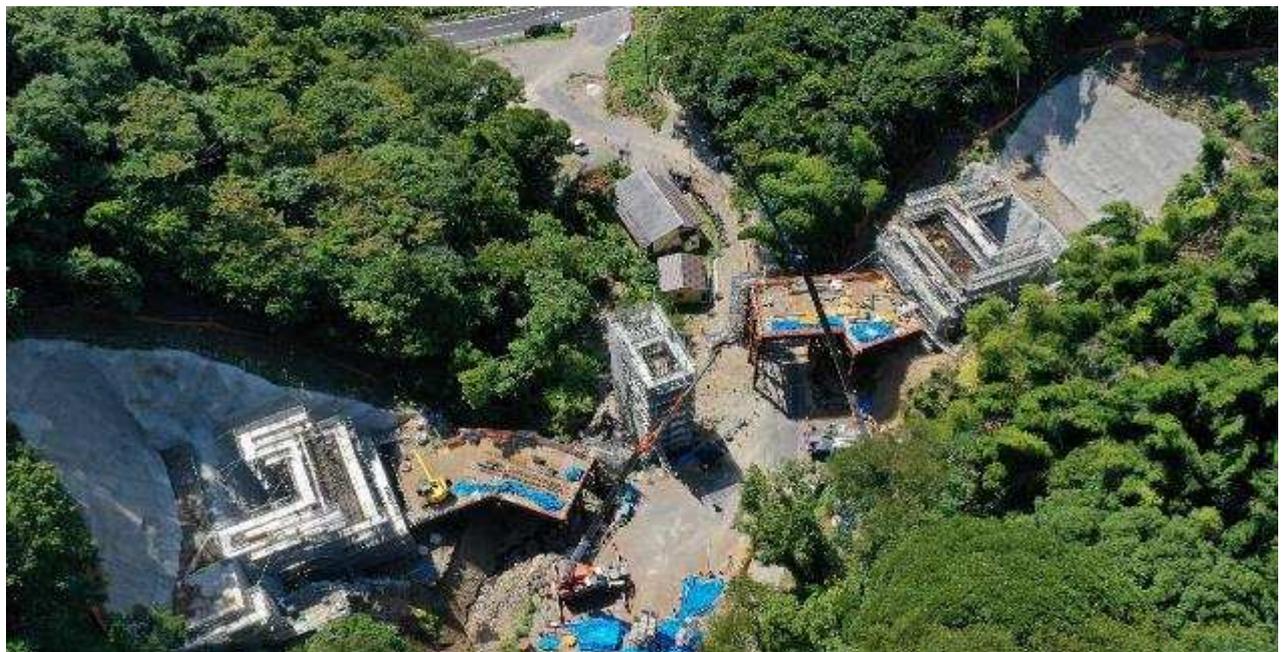
限られた施工ヤードでの作業で、橋台2基、橋脚1基を作らなくてはならない。
仮架橋まで高低差がある為、直接資材を下すこともできないので、全てクレーン作業でした。
高低差に加え、3か所同時で施工する為、打ち合わせを十分に行い、不要資材を場内に
置かない事を徹底し、クレーン2台を上手く使い作業をおこないました。

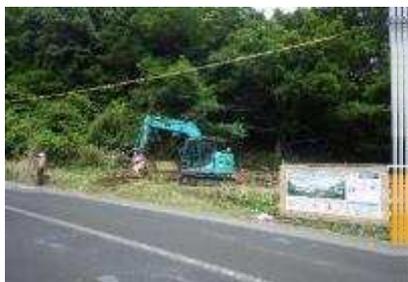
電線保護

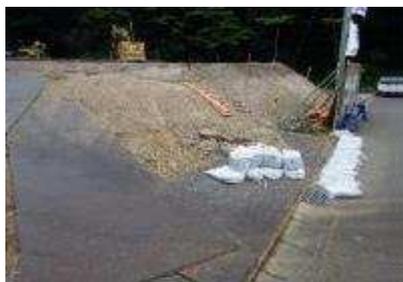
雨水対策

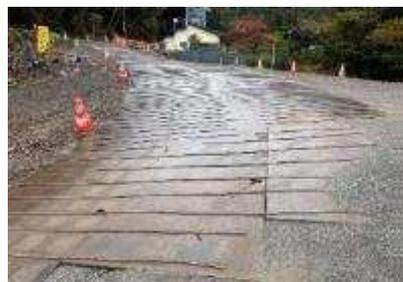
鉄板滑り止め

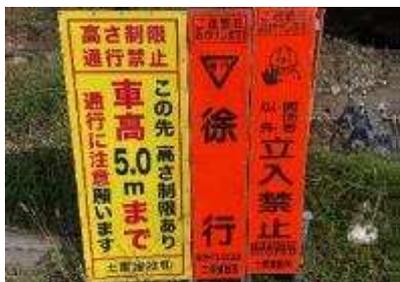
高さ制限表示

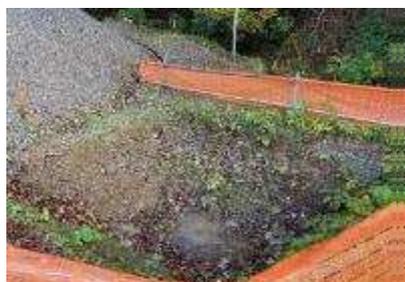
雨水対策

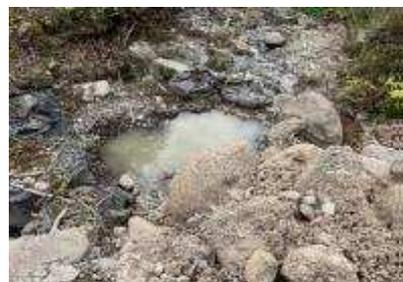
濁水対策

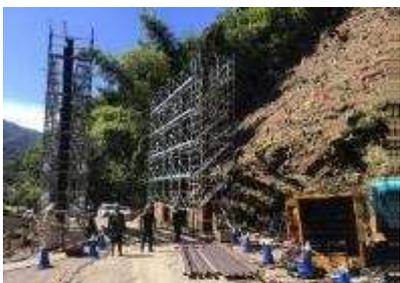
仮設工転落防止

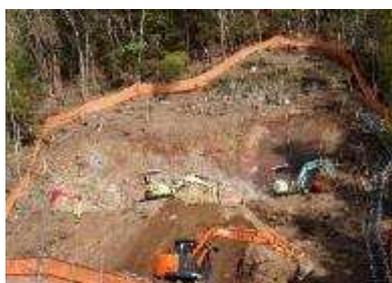
落石・転落防止

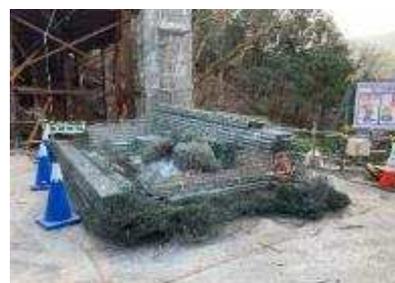
飛散防止
