清水港内に於ける浚渫工事の施工方法について

工事名: 令和5年度[第34-W8617-01号]清水港県土強靭化対策事業(港湾)工事(浚渫工)

会社名 株式会社古川組静岡支店

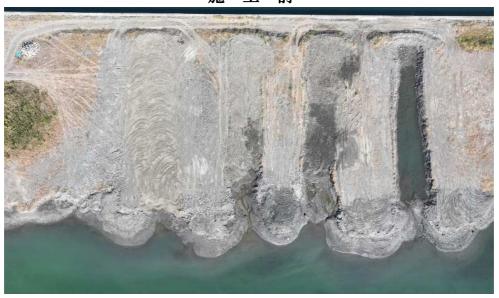
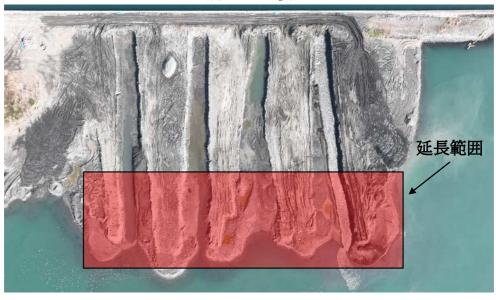
施工後

- ③ 当初の工程では、1日の施工サイクルが浚渫・運搬・揚土のサイクルだったが土量の変更により施工日数が増えた為、1日の施工サイクルを見直した。それにより、1日のサイクルを浚渫・運搬・揚土・浚渫と変更し1日の施工量を増やしたことで施工日数の短縮となり工期内での施工ができた。
- ④ 土砂投入位置が揚土場所と離れており、当初設計のバックホウによる揚土作業では時間を要してしまう。その為、実施工は自積式浚渫船による揚土作業とした。自積式浚渫船により揚土場所に投入し、土砂運搬をバックホウにて行った。終点の土砂を転置できるよう、バックホウの規格を0.8m3から1.4m3と大きくし作業範囲を広くとれるようにし、終点の土砂移動を行った。また、揚土の際に足場として利用できそうな浚渫土(砂利)は揚土場所とは別の場所に置いてバックホウにより足場の延長に利用した。その結果、土捨場の範囲を広げ多量の土砂にも対応を行えた。
