論文名：栈橋上部工プレキャスト部材製作・据付け精度について

工事名：令和4年度〔第34-W6661-01号〕

清水港海づり公園施設整備工事（新興津海づり栈橋上部工）

会社名：鈴木建設株式会社

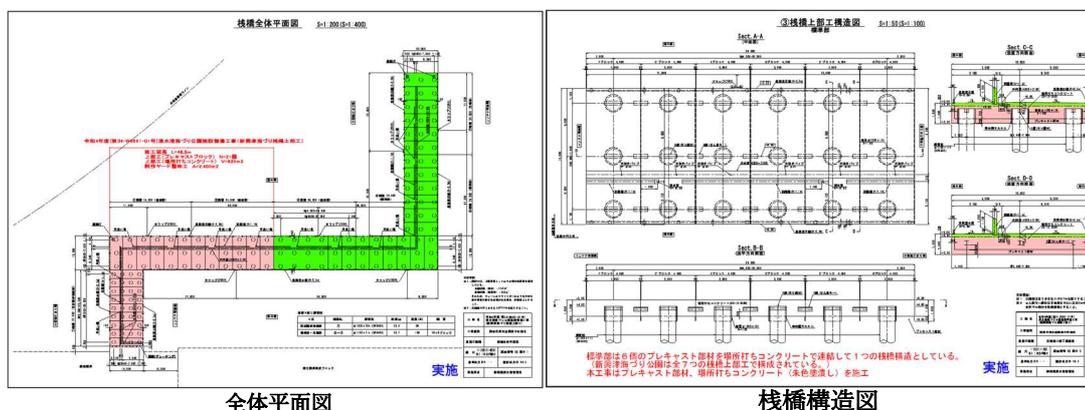
全体平面図

栈橋構造図

※護岸接続部はプレキャスト部材9個を1ブロック、標準部はプレキャスト部材6個を1ブロック栈橋構造として全7ブロック栈橋で構成されている。

本工事は上部工（プレキャスト部材製作・据付、場所打ちコンクリート）の一部を施工（全体平面図参照）するものであり、また施工の合理化を図るためプレキャスト構造となっていて陸上で製作し、海上運搬・据付けするプレキャスト棧橋工法であった。

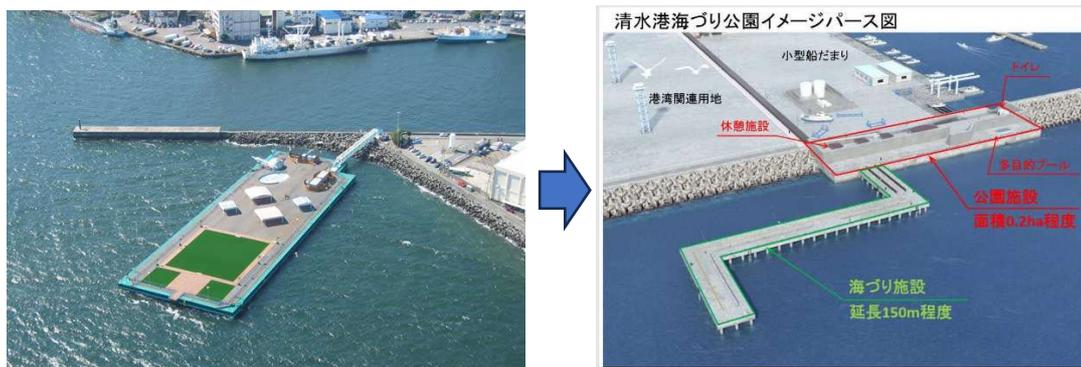
メガフロート

清水港江尻埠頭 全長 136m 幅 46m 高さ 3m

直杭棧橋

清水港員興津 全長 167m 幅 10m 厚さ 1.5m

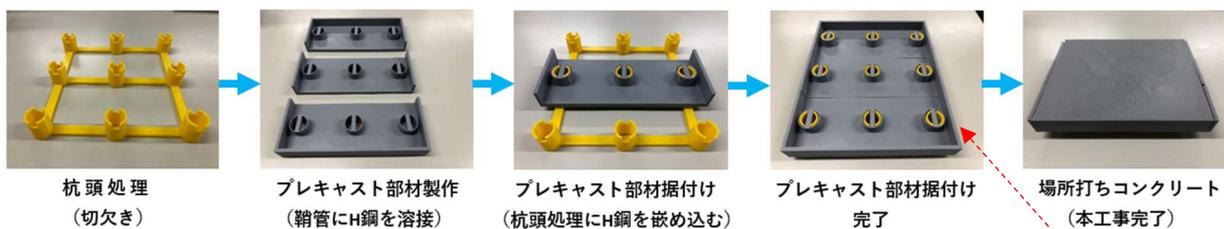
3D プリンターによる施工フロー

プレキャスト部材側壁が棧橋の法線となる

※プレキャスト部材は現場で製作するので、各寸法は規格値内で合格となるが据付法線の出来形、出来栄に大きく影響する。

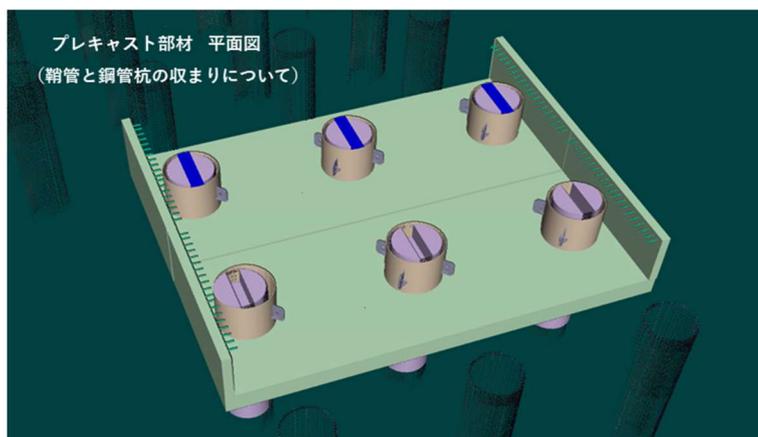
※鞘管を設計図どおり配置して製作すると、

- 1) 鋼管杭（下部工）の出来形規格値（偏心量±100）（傾斜2°以下）がある
- 2) 1個のプレキャスト部材は3本の鞘管で製作され、40t弱の重量物であるφ1100鋼管杭（下部工）に対し鞘管φ1300としているが、上記図のように杭と鞘管のクリアランスに余裕がないと据付法線や各目地間隔50mmの出来形精度を満足させることが困難となる。

極端な例として、両端の鋼管杭が互いに外側へ偏心量100で傾斜が2°の場合、プレキャスト部材は収まらない若しくは据付け微調整が出来ず据付精度が粗悪となる。

（上記図一番左側のプレキャスト部材参照）

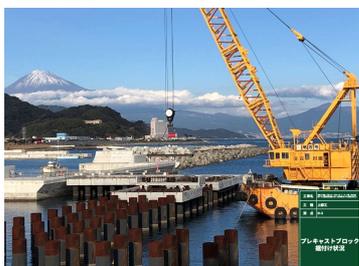
据付け状況

3)〔据付時〕法線方向の各プレキャスト部材目地間隔を確保するため、毎時トータルステーションにて間隔を測定し、当て板にて確保した。

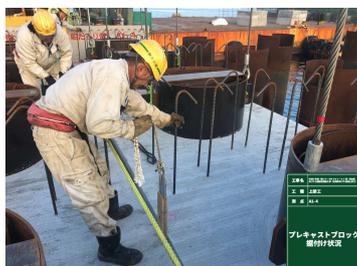
目地間隔確保 当て板使用状況

※目地間隔は設計 50mm に対し各プレキャスト部材幅や前項の据付け精度により、箇所ごと間隔長さが mm 単位ではあるが異なるので当て板（薄い鉄板の枚数増減）にて微調節

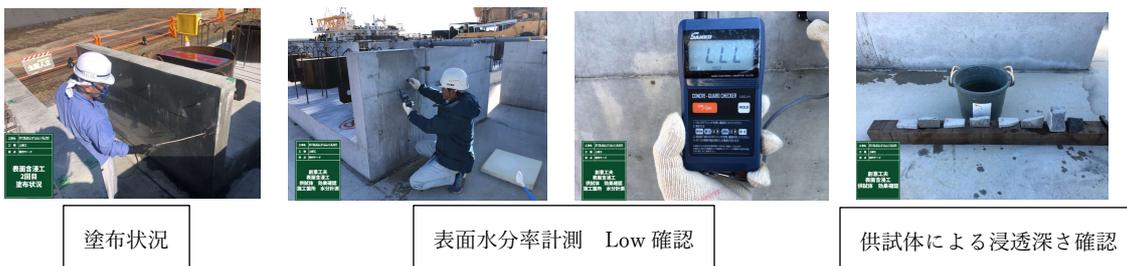
- 2) 協力業者を含めコンクリートの打設計画・打合せを実施したことにより、適正な生コンクリートの取扱い（打設・養生）をすることができた。
 ※プラントとは密に連絡を取り、アジテータ車の待ち時間がないようにして生コンクリートの練り混ぜから打込み終了時間を平均 60 分とした等
- 3) 創意工夫として構築したプレキャスト部材にシラン系表面含侵材を塗布し撥水効果をもたらすことで、水及び塩化物イオンの侵入を防ぎコンクリートの長寿命化を目指した。

表面含侵工「プロテクトシル BH N」使用 (NETIS 登録番号 KK-120047-VE)

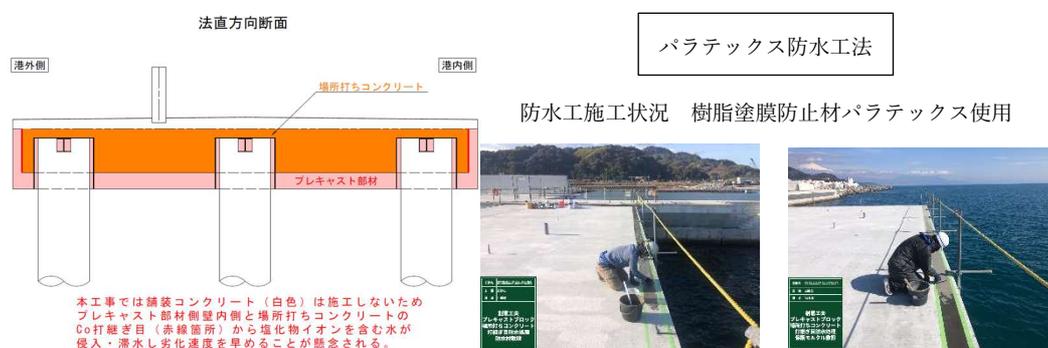
- 4) 本工事の完成形ではプレキャスト部材と場所打ちコンクリートの打継ぎ目から水が侵入し滞水する懸念（塩化物イオンを含む水は劣化を早める）があるので防水工を施し、改善した。（創意工夫）
- 5)
