論文名 「工事施工の問題」

工事名 「令和5年度 大井川（発）寸又川ダム修繕工事」

工事概要

当工事は、寸又川ダムのエプロン部が出水時による洗堀・損傷を受けたため、これらを補修する。維持管理を目的とする定期的に行うダム堤体修繕工事である。

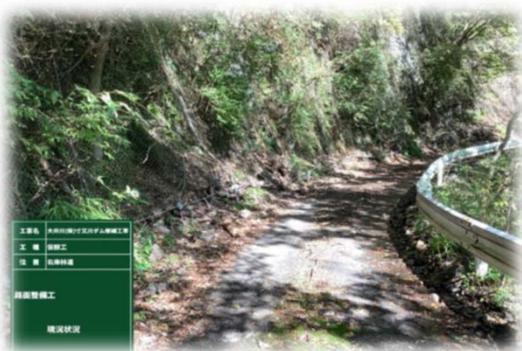
右岸林道現況

右岸林道については、ダムの管理車両が時折通行する程度で、路肩には落石・倒木等が堆積して普通車が通行できる程度となっていた。

- ・ 右岸林道については、小型重機・人力により土砂撤去や枝払い等整備して生コン・資材搬入の工事車両が安全に供給できるように整備した。また、雨天や強風により林道が荒れる状態があったが、毎日の通行に支障を出さないよう常に最良の状態に管理した。

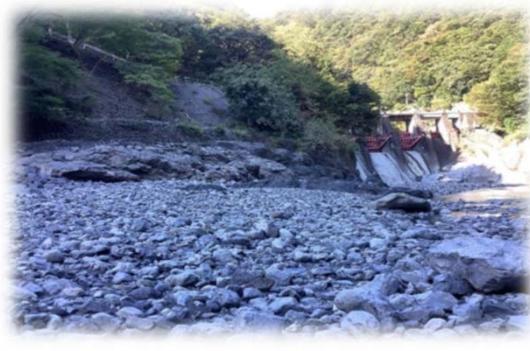
ダム直下

ダム下流は河床部により岩盤が露出しており、道路から15m程の高低差だ。

今回の修繕箇所はダム放流によるエプロン底盤部からの洗堀部であり、底盤部は現状の水面より6m程度下がった場所で、堆積土砂もエプロン部まで流れ込んでいる状態が予測された。

河床への進入は人道も含め重機・車両の搬入は困難であった。工事の施工には生コンの供給や堆積土砂撤去の大型重機の使用が必須である。

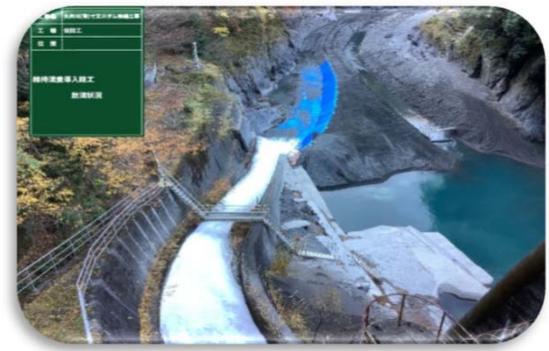
維持流量導水路・仮排水路

- ・ 仮設の通路や施工中の型枠であっても流されてしまい、また施工完了している維持流量導水路や仮排水路も放流量によっては施工前の状態になってしまう。

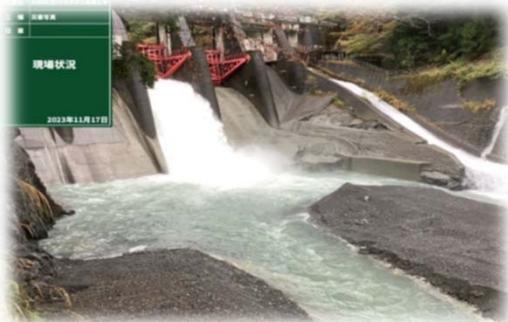
放流状況

施工中は洗堀部のコンクリートや型枠の施工中であっても、雨予報で雨量が増すような状態となればダムからの放流が予測された。放流となれば、河川内の材料や水中ポンプ

- ・ 週間等、雨の予報が出た場合は発注者やダム管理所との連絡を密に取り合い、上流部のダムの貯水量や流入量から放流の予測を伺い、前もって型枠組立中の途中状態を作らな

いような現場状態として、材料の片付け・ポンプの撤去を行い放流に備えた。

また、撤去材料についてはケーブルクレーンにて河川外に仮置きや、ポンプ関係はクローラードンプに積み置きした。

雨がやみ、ダムの流入量が落ち着けばゲートが下り発電取水することによって放流が止まるが、現場の状態を確認して水替えから作業開始を実施した。

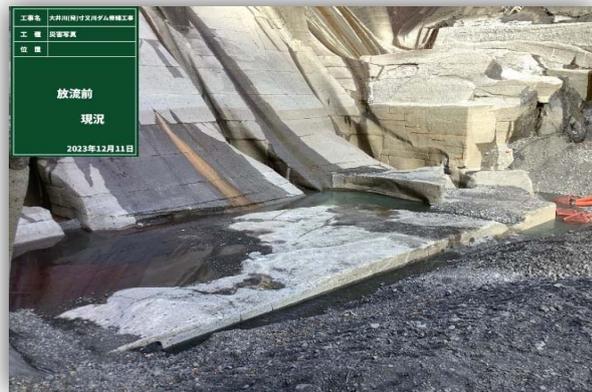
堆積土砂掘削完了

- ・ 工事着手前は施工箇所がほぼ水没しており、現場の状態が確認できない。仮設工の仮排水路や維持流量導水路が完了して、水替えを行いながら堆積土砂を掘削し、底盤部を露出した状態から部分的な洗堀部が確認でき、施工方法・順序を検討しなければならない。

- ・ 堆積土砂掘削完了後、レーザースキャナー搭載型ドローンにて3D測量を実施し、洗堀量の確認を行った。各ゲート毎に洗堀量に違いがあり、大きい箇所については小型の重機をケーブルクレーンにて搬入し、狭い箇所については人力にて洗堀部の掘削を行い、順次コンクリートを打設してダムエプロン部の表面補修を行った。
