論文名 「ダムエプロン修繕工事の問題点・対応策について」
工事名 「令和5年度 大間（発）ダム修繕工事」

地区名 島田地区
会社名 株式会社 グロージオ
現場代理人 新貝清
技術者番号 139754

発注者	中部電力水力センター
工事場所	静岡県榛原郡川根本町地内
工期	令和5年10月10日～令和6年3月27日
内容	エプロン修繕工 1式 差し筋 500本 型枠工 141m ² コンクリート (30N-8-40H) コンクリート (30N-12-25H)
仮設工	1式 仮設道路 2500m 仮橋 6基 仮排水路 250m

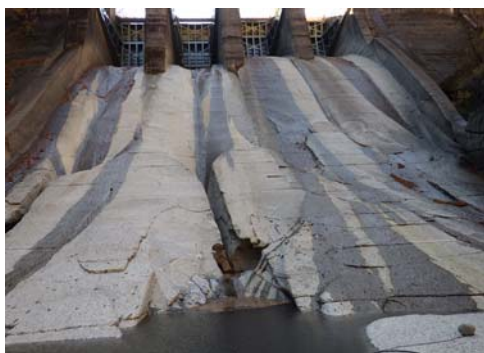
本工事の施工箇所は寸又峡の夢の吊り橋の下流部に位置する、昭和13年に建設された発電専用ダムである。長年にわたる堆砂の影響により、洪水時のダム放流による砂利等の流下によって損傷したダム堤体下流部エプロン並びに水叩き部を修繕する工事である。

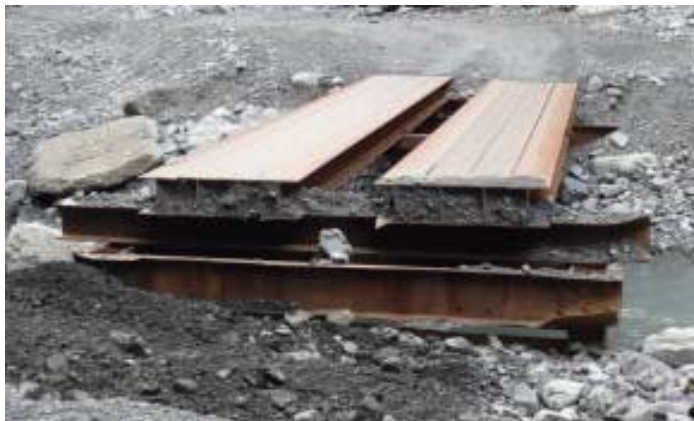
仮設橋

仮設橋の設置箇所6箇所は、概ね決定しているがダムの放流により仮設橋の流失が予想される。各箇所の河川の流れが河川の流れの中心に流れているわけではないため、放流による仮設橋流失は仮設道路の寸断につながり、復旧に最も時間がかかるため、河川の一番低い所を避けて仮設橋の設置を行なった。

また、仮設橋の橋台部と仮設道路の埋戻し箇所が洗掘されない様、大きめの石を使い埋戻しを行った。

これらの対応によりダムの放流は何回かあったが、仮設橋の流失はなく仮設道路と仮排水路復旧のみとなり本体工事の工程への影響を少なくすることができた。

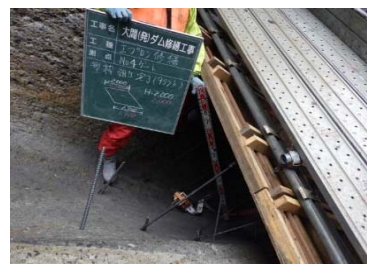
エプロン部はすべてが一定勾配でないため、型枠の通りを決め建込み後、セパレーターの溶接をする必要があった。しかし、エプロンの修繕厚が薄いため、型枠内へ作業員が入る空間がない。

エプロン部の型枠は作業員が型枠内に入れないため、合板90cmを2分割の45cmに切り落とし、手が届く範囲で現場溶接をしながら型枠組立を行った。

ダム堤体部のゲートの中心の真下が放流の影響により削られている。この場所を施工するに当たっては左右に堅固な丁張を設置し、レベルにより丁張に各セパレーターの位置を明示しておき、縦45cmに水糸を張り、順次セパレーター溶接を行い、90cm×1800cmのベニヤ板を設置した。既設構造物との取り合いが容易にでき、型枠作業が効率的にできた。

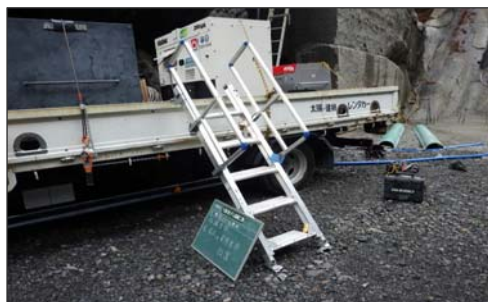
毎日作業終了後は現場に固定してある足場および型枠を除き、型枠材・発電機・溶接機・コンプレッサーなどを載せる専用のトラックを用意し、現場から500m程離れた安全な場所へ移動した。

事前に放流の連絡が来た場合は、ゲート箇所の昇降階段足場、型枠の撤去を行った。
