「工事施工の創意工夫」

「生浜公共道路護岸改修工事（5-1）」

株式会社 橋本組 東京工務部

工事名 : 生浜公共道路護岸改修工事（5-1）

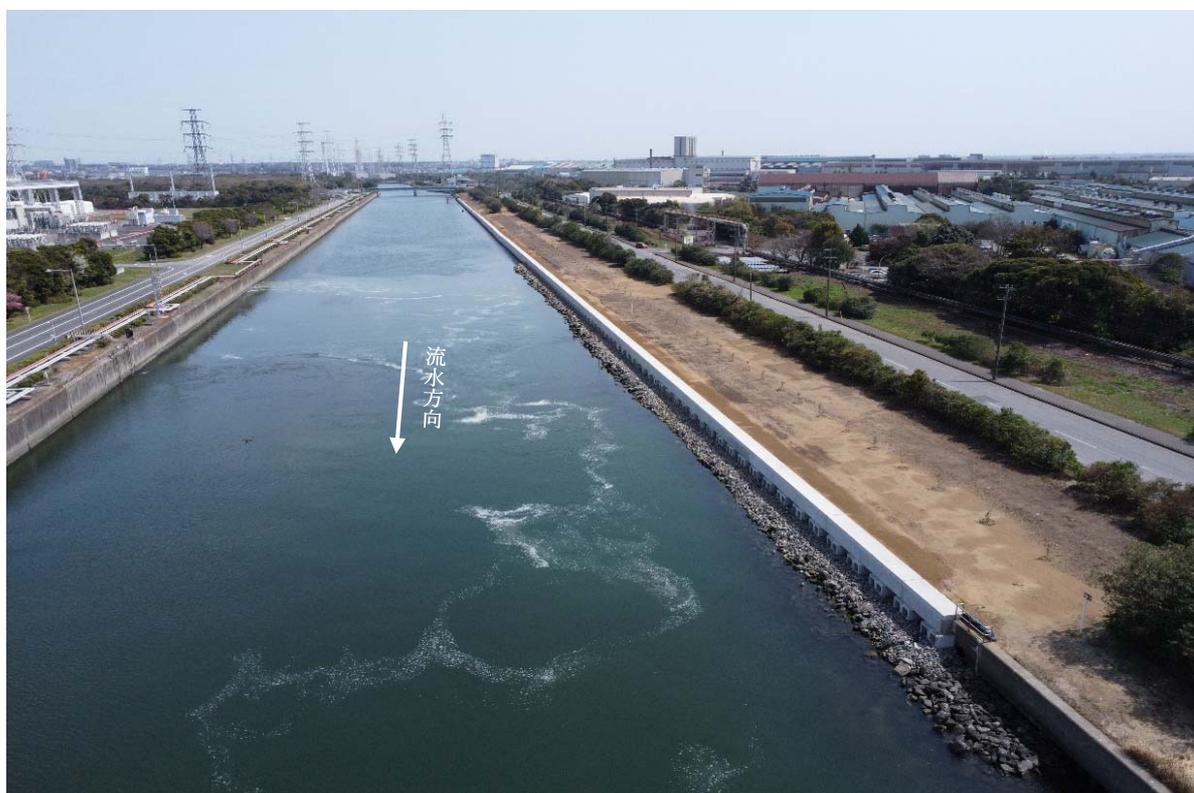
河川断面に影響を及ぼす部分をボックスカルバートとして通水断面を確保し、その上部に残存型枠ブロックを設置し、劣化した既設護岸を被覆する構造となっている。

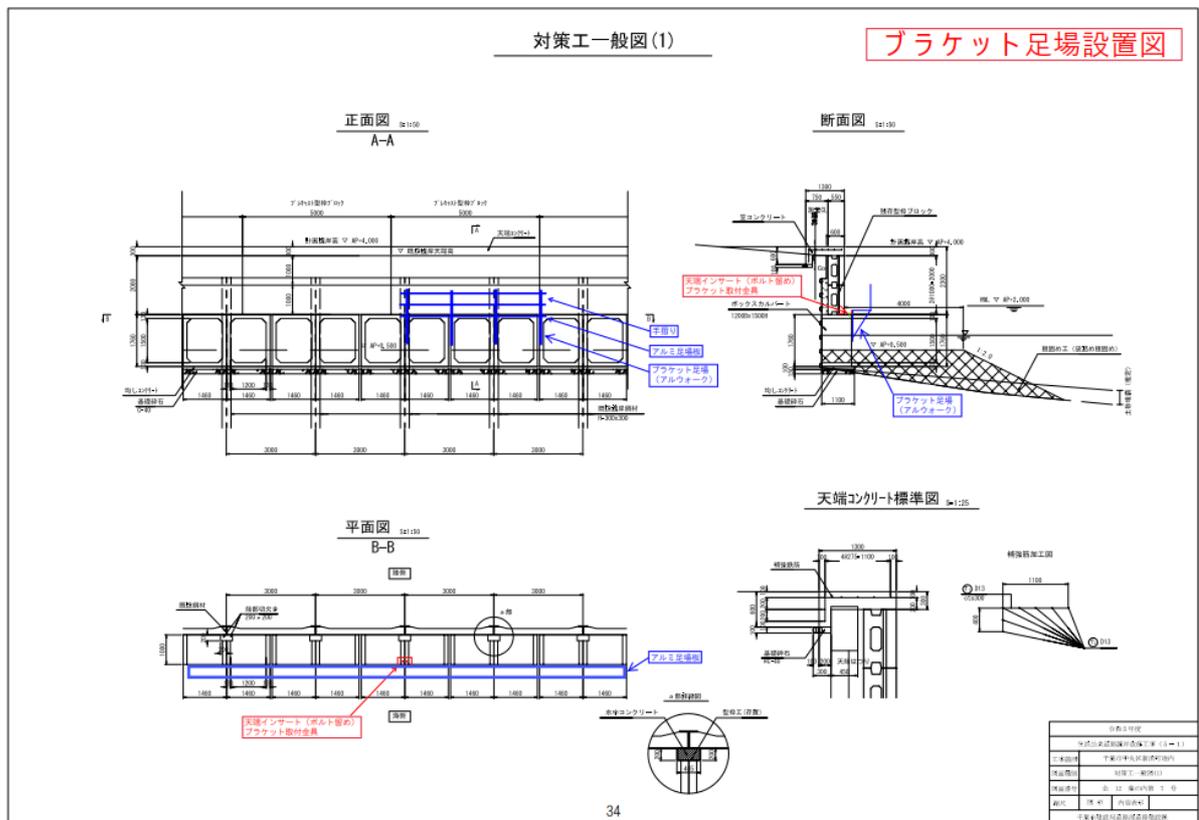
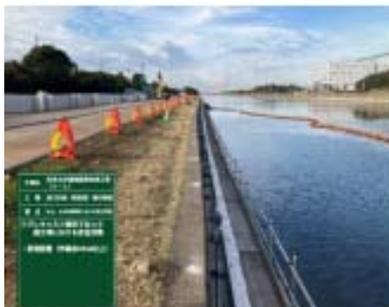
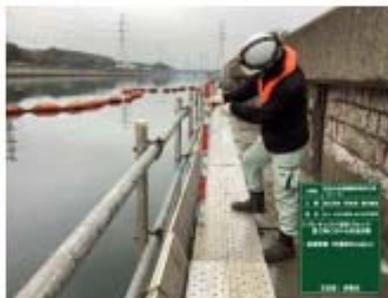
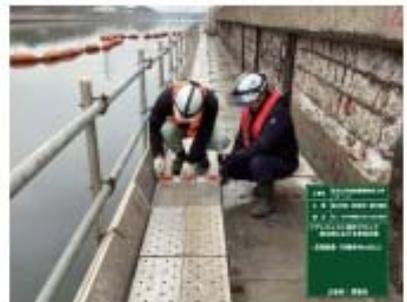
対応策（１）適用結果

設計において仮設足場工は単管足場となっていたが、施工箇所は水中部及び潮位の干満の影響を受けるため、単管足場による足場組立は困難であると考えられた事から、ブラケット足場の使用を検討した。

設置方法についてはボックスカルバートメーカーとの打ち合わせを行い、ボックスカルバート製作時にブラケット足場取付用のインサートアンカー（腐食対策済み）を設置する事で、ブラケット足場の使用が可能となった。

これにより、安全性の向上及び施工性の向上を図ることが出来た。

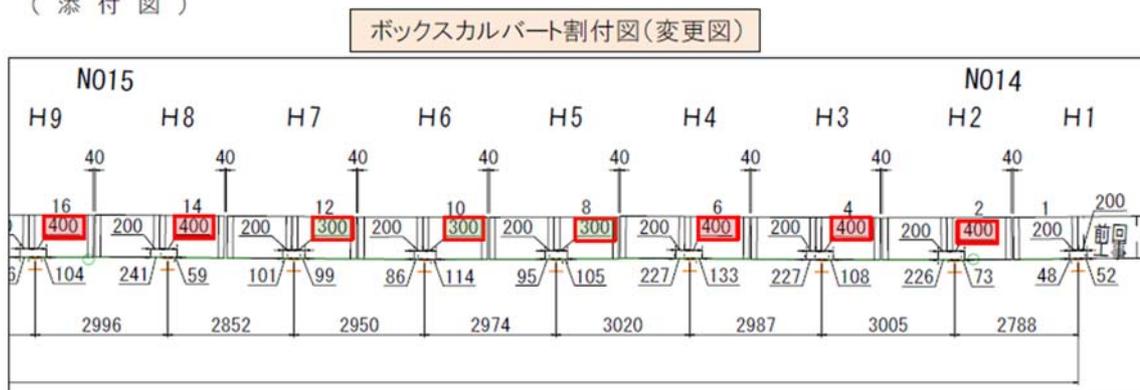
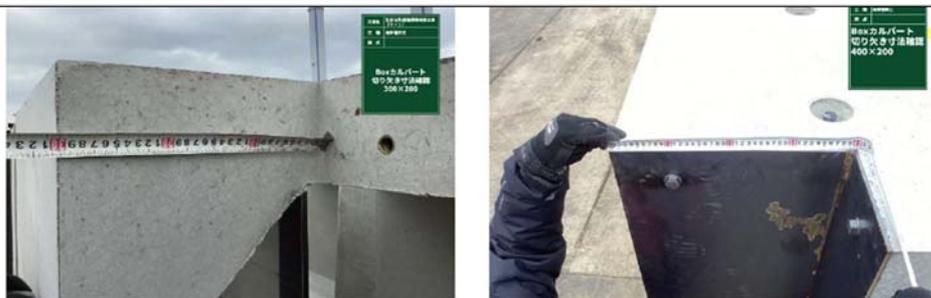
（写真 2-1）

現地調査に基づきボックスカルバートの切欠き加工を現地に合うように割付を行った。（標準寸法 200×200 に、300×200 及び 400×200 の切欠き加工を追加した。（写真 2-1）

これより現地での据付作業も、既設構造物の被覆にクリアランスを確保してスムーズに行うことができた。また3タイプの切欠き寸法を用意したことで、現場での切欠き加工による鉄筋の露出を防ぎ品質確保にも繋がった。

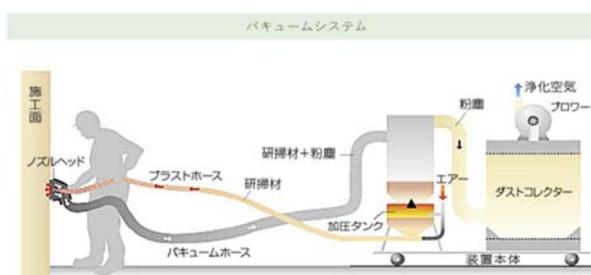
（写真 3-1）

バキュームブラスト工法（写真 3-1）は研掃材で表面を削り、ダストコレクターで粉塵を吸引するため環境にも優しい作業方法であり、機材設備がコンパクトで軽量、作業時は衝撃や反動が少ないため、安全で安定した作業が実施できた。

また、コンクリートはつり殻もダストコレクターにより吸引するため水路内の水質を汚染させることが無く工事を無事に完成できた。

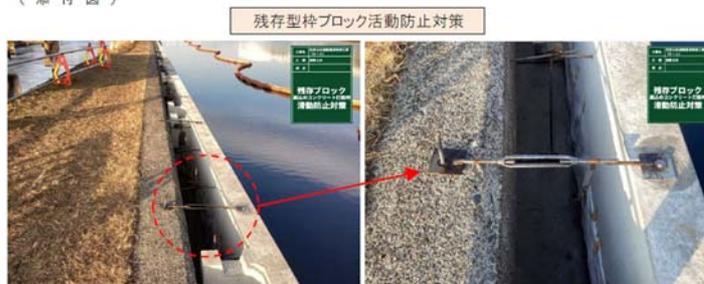
（写真 4-1）

残存型枠ブロックの中詰めコンクリート打設時に、残存型枠ブロックの滑動懸念があったことから、滑動防止としてターンバックル等の鋼材（写真 4-1）を使用した。これにより中詰めコンクリート打設時の残存型枠ブロックの滑動を抑え、施工精度を向上する事ができた。

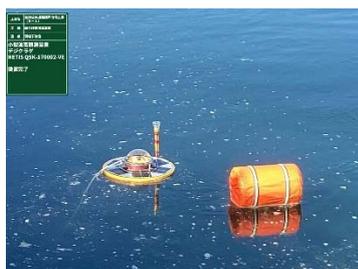
（写真 5-1）

工事箇所は海が近く、波浪等の気象状況に工程が大きく影響を受けやすい事が想定された為、『小型波高観測装置デジクラゲ』（写真 5-1）と『気象・海象総合ポータルサイト羅針盤PLUS』（写真 5-2）を活用した、早期の気象・海象情報の把握に努めた。

これにより気象状況の早期把握が可能となり、荒天が予想された場合の作業内容の変更などに事前に対応する事ができた。
