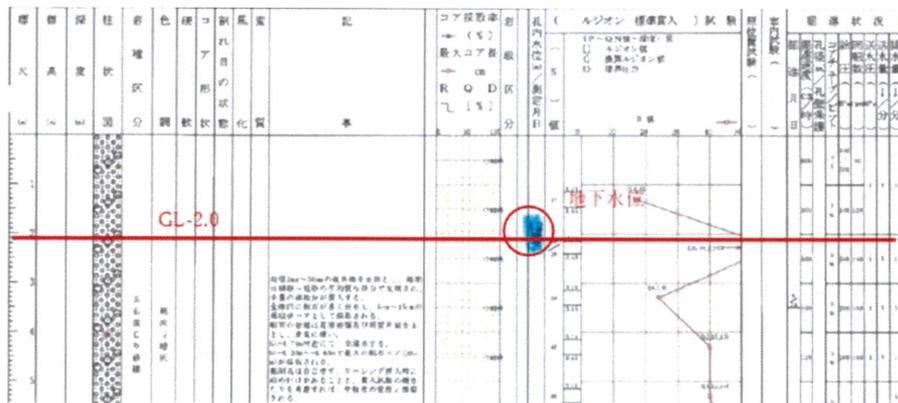
図-3 近隣のボーリングデータによる水位状況

施工箇所付近のボーリングデータを確認すると、地下水位が現状地盤-2.00m 程度の箇所に存在することが確認された。(図-3)また、8m 程度の深さにて岩層が確認された。

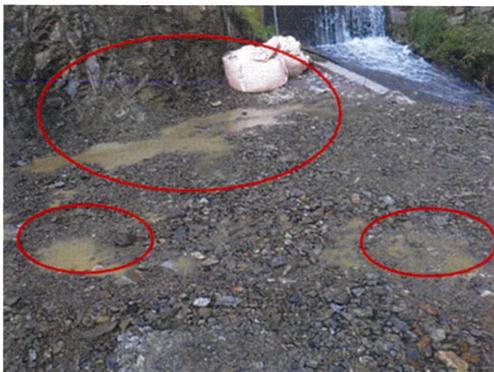
写真-1 右岸側湧水

通常のダウンザホールハンマにおいて湧水が存在すると、掘削を行っていくうちに孔内に水が浸入し孔壁を崩壊させていくことで掘削にかかる手間が増加すると共に、近接道路の陥没など周辺環境への影響も与えることが懸念された。

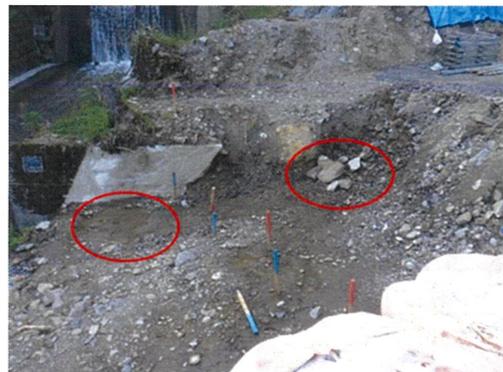
写真-2 左岸側湧水

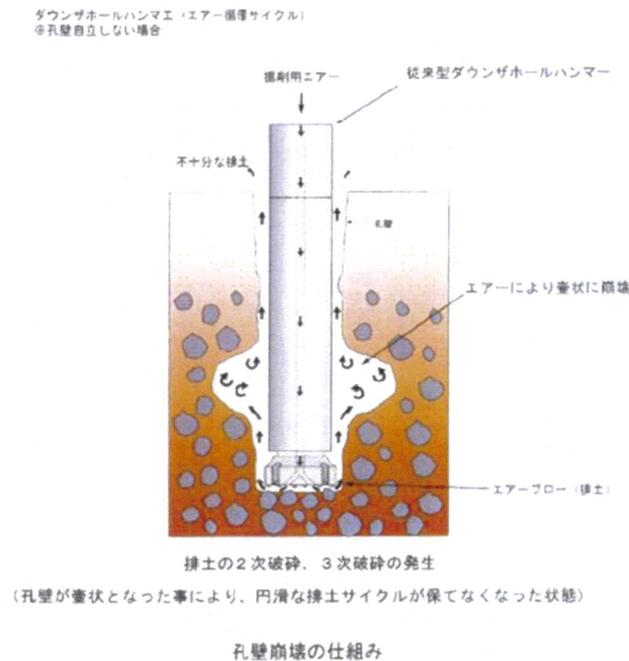
また、ダウンザホールハンマの掘削においては掘削土の排出をエアブローにて行っている。したがって上層が砂礫層で、下層に岩層が存在する場合には岩層の掘削を行っている間、砂礫層がエアの影響を長時間受けるため、砂礫層の孔壁が崩壊する恐れがあり、湧水が発生しているのと同様に周辺環境に影響を与える恐れがあった。(図-4)

図-4 エアブローによる孔壁崩壊の仕組み

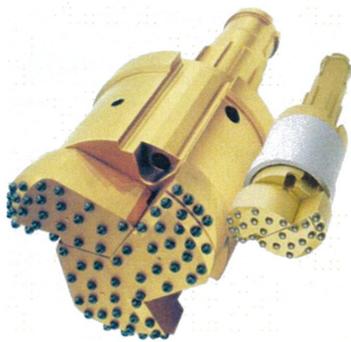
施工方法の概要としては、特殊なビット(図-5)を使用しオーガースクリューによる掘削と保護管を連行させ掘削を行うと同時に保護管による孔壁の保護を行うものである。

図-5 特殊ビット(拡径ビット)

拡径ビットの機能としては、回転方向に応じて拡縮を行うことで保護管を保持する機能(写真-3)や掘削時に円形に変形し保護管を連行しながら掘削を行う機能がある。

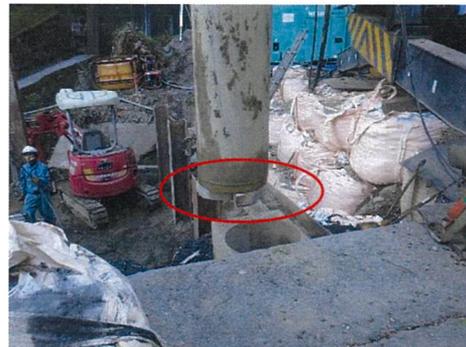
写真-3 拡径ビット使用状況

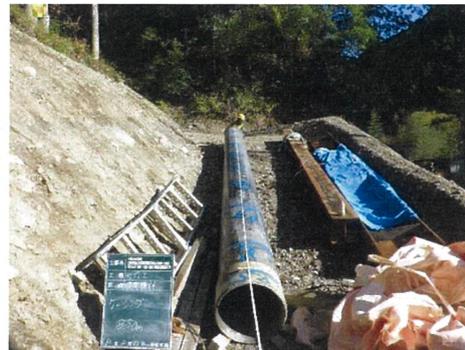
保護管は、掘削径に応じた鋼製のケーシングパイプを使用する。掘削を行うと同時にケーシングパイプが孔内を保護し、掘削完了後は拡径ビットが縮小しスクリーオーガのみを引き抜くことでケーシングパイプのみが孔内に残り、保護管を残した状態でH鋼の建て込みを行う。

写真-4 ケーシングパイプ(保護管)

鋼製の保護管が孔内に残ることで、湧水により孔壁が崩壊し掘削土が孔内に堆積することを防げた上、空隙の発生による周辺への影響を防ぐことができた。

掘削土の排土は通常のダウンザホールハンマと同様にエアブローにて行うが、保護管を連行して掘削することで掘削土が保護管の中空部を通り排出されるため孔壁の崩壊を防ぐことができた。

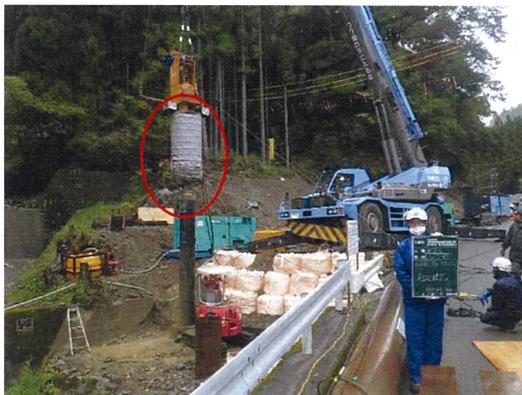
写真-5 掘削状況

また排土に関しての工夫として、掘削時にエアブローによって保護管上部から排出される掘削土が飛散し第三者に接触する懸念があったため、排出部を覆うカバーを搭載した機械を使用し周辺への配慮を行った。

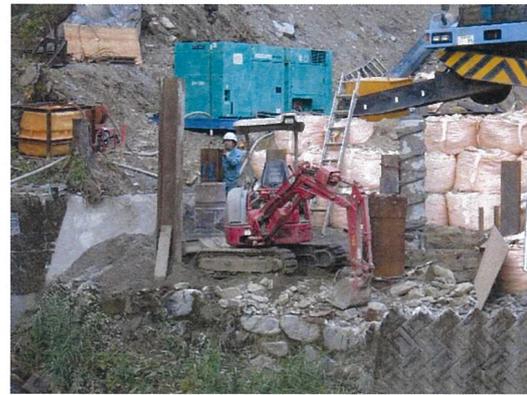
写真-6 H鋼建込み状況
