# 『3次元データを活用した護岸工事の施工について』

## 令和4年度 黄瀬川河川護岸整備工事

会社名：中林建設株式会社

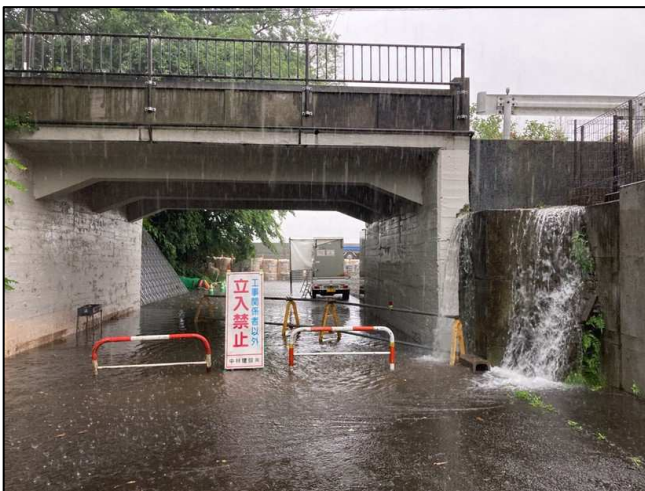
線状降水帯通過時の出水状況

使用する水中ポンプは8インチ1台としていたが、線状降水帯が現場を通過したことにより、8インチ水中ポンプだけでは飲み切れず、取り回しが比較的しやすい6インチの水中ポンプを急遽導入し排水を継続した。

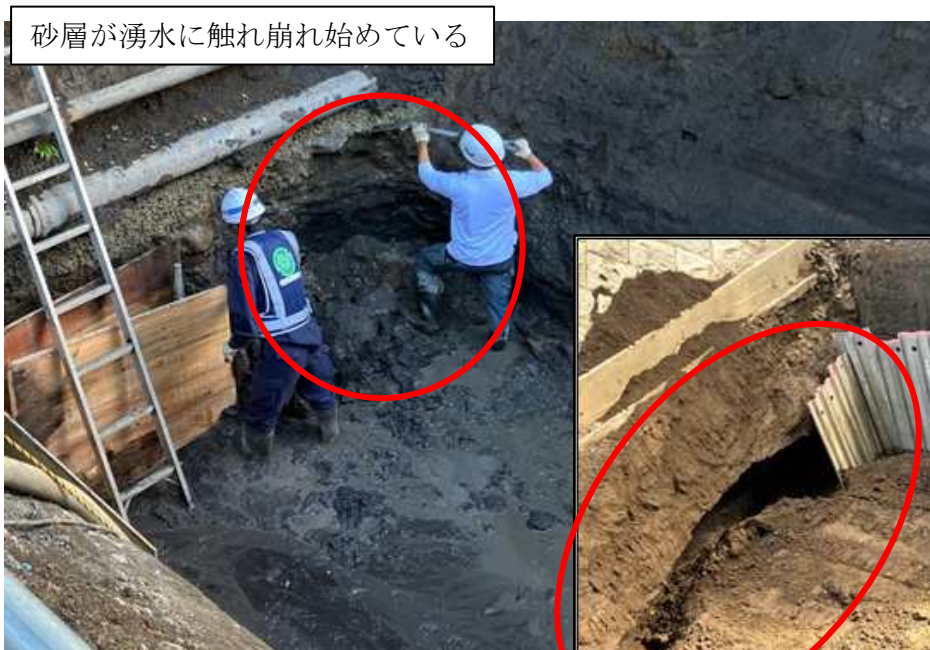
マンホールポンプ設置において、設計通り、法面勾配1:0.5を保ちながら床掘を行っていたが、床付け面付近に水に触れると溶け出る砂層が出てきた。最初は簡易的に、短管とコンパネにて溶け出る土砂を抑えていたが、次第に溶け出す量が多くなっていき簡易な土留めが孕みだしてきたため、作業を中止し、本格的な土留めを検討した。

砂層が湧水に触れ崩れ始めている

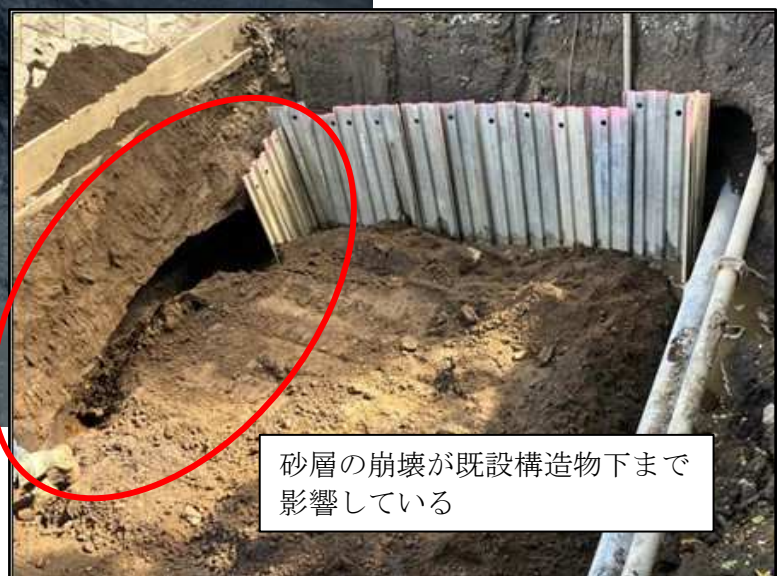
砂層の崩壊が既設構造物下まで影響している

検討中においても崩壊が進行していったので、崩壊の危険性が無い高さまで埋戻しを行い崩壊の進行を止めるに至った。

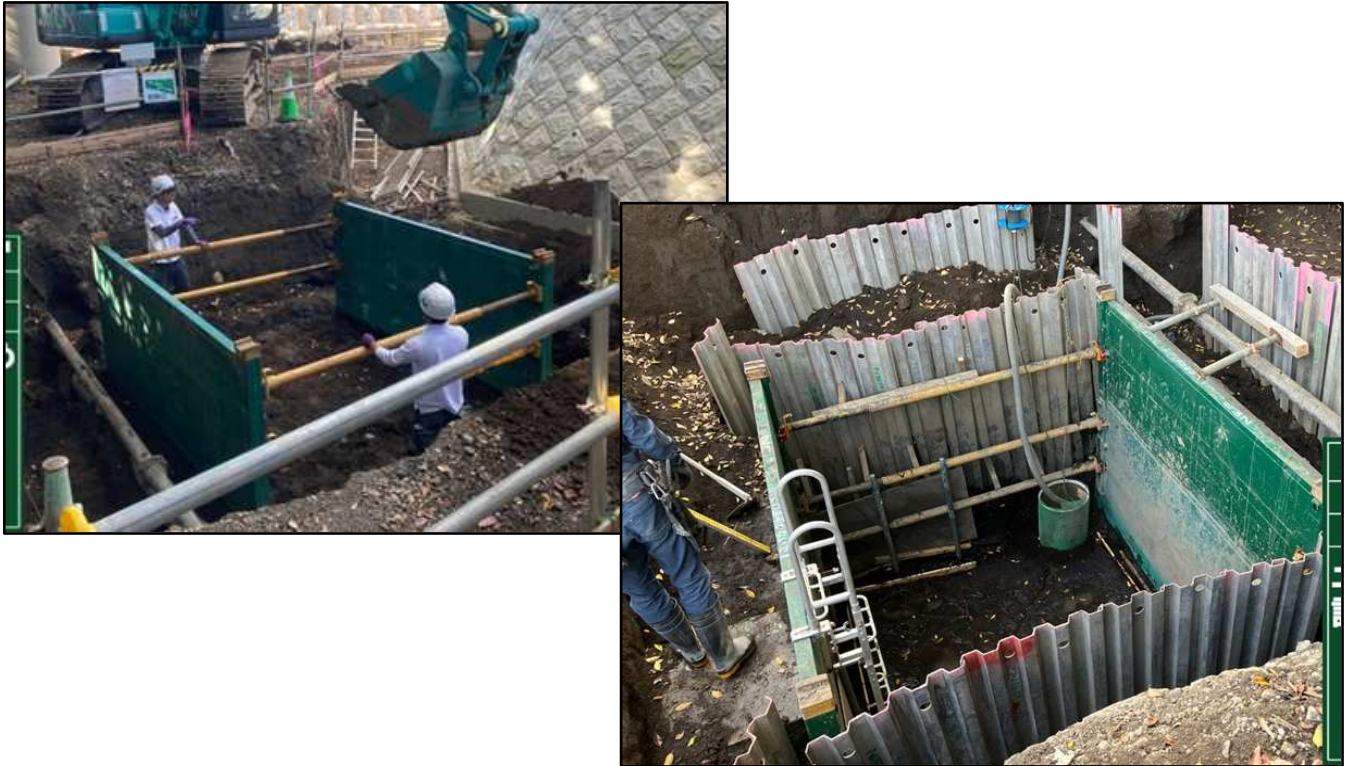
掘削と同時に崩壊してくる土砂を食い止めるものとして、以前下水道工事において使用した土留材を手配した。この土留材は地上で組み立て、土留め箇所を設置し掘削しながら圧入していくタイプで、この現場において理にかなったものであった。

検討案として、軽量鋼矢板で4方を囲む案があったが、その特徴として、ある程度地山が安定している場合に有効な手段であったため、崩壊速度が早めの現場では有効ではないと判断した。
