歩道工事における問題点と対策について

地区名 (一社)静岡県土木施工管理技士会 三島地区
会社名 駿豆建設株式会社
執筆者 主任技術者・現場代理人 渡邊将太
(技術者番号:00299834)

工 事 名 : 令和5年度[第35-D5821-01号](一)清水函南停車場線道路改築工事
(歩道工)(11-01)

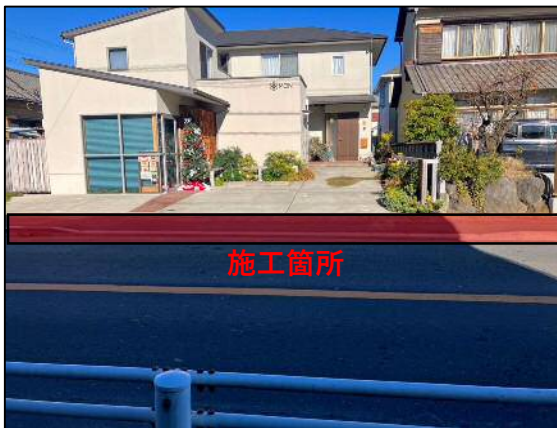
【店舗前施工箇所】

また、上記写真の様に店舗の出入口全体が施工範囲であった場合の対策として、可能な限りお店の定休日に合わせ作業を行い迷惑を最小限に抑え、お客様の出入りを妨げないよう細心の注意を払いながら作業を行った。

そこで店舗前の乗入れ幅が約7.2mであったため、乗入れ幅は狭くなるが、普通車両は通行可能と考え、中間に目地を設け半分ずつ施工することを提案した。

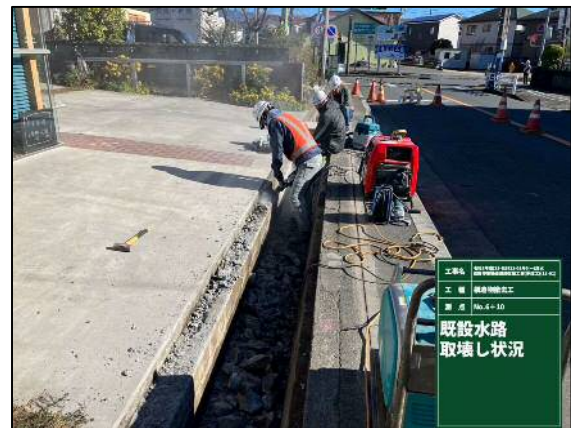
【人力による取壊し(定休日)】

また、作業時間中営業している店舗や住宅の乗入部の施工時期や、施工方法を検討し綿密な調整が必要であり、構造物取壊しの際には住宅等既設構造物に近接した箇所を取り壊す作業があり機械による取壊しが困難であったため、人力による取壊しを行う必要があった。
