『大幅な設計変更について』

発注工事名：令和5年度[第35-D5914-01号]

(-)修善寺天城湯ヶ島線道路改築工事（道路拡幅工）

会社名：土屋建設株式会社

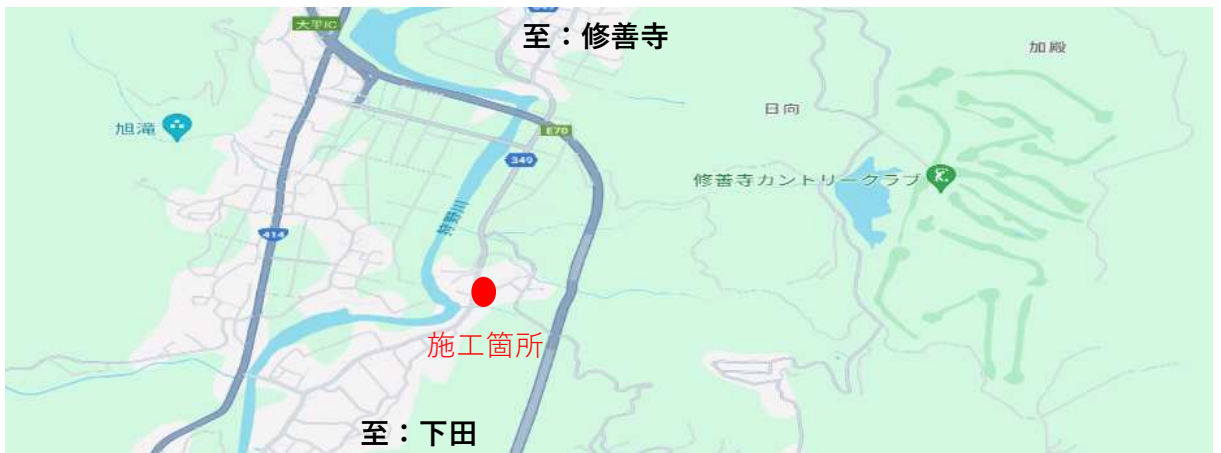
工 事 内 容 施工延長 84m、コンクリートブロック積 15m²、
プレキャストU型側溝3型 16m、管渠型側溝1型 31m
管渠型側溝2型 4m、自由勾配側溝2型 24m

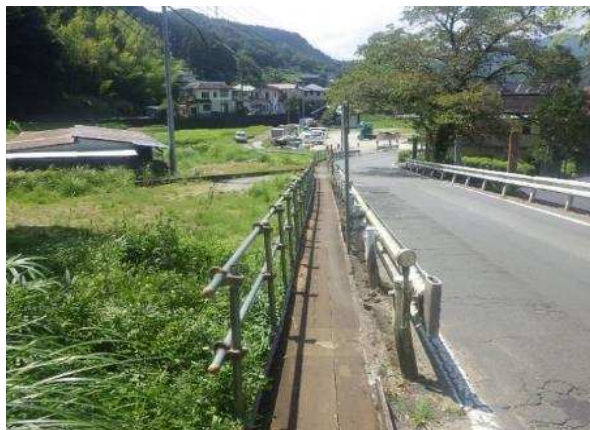
また、歩道は、小中学生の通学路でもあり地元住人の日常生活に利用する歩道であった。歩道は、非常に幅が狭くすれ違いが困難であり、木材の板で簡易的に作れていた歩道であった。木材ということもあり品質としてはあまり良い状態ではなかった。発注者、地元からは、冬期の霜で足元をすべらせてしまう学生もいたようで歩道の早期整備も要望があった。

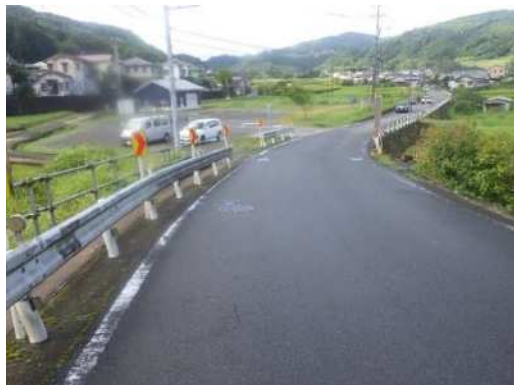
着手前

ボックスカルバートの制作期間中に沢からの流水は地元とともに調整し施工区域にこないように遮断した。現況道路は車道幅員4.5m程度の道路で現況縦断勾配も9パーセントということからすれ違いが困難な道路であった。製品の制作中であつたため工程を車道の拡幅を先行し車道を広げ歩道を整備し歩行者通路を確保した。

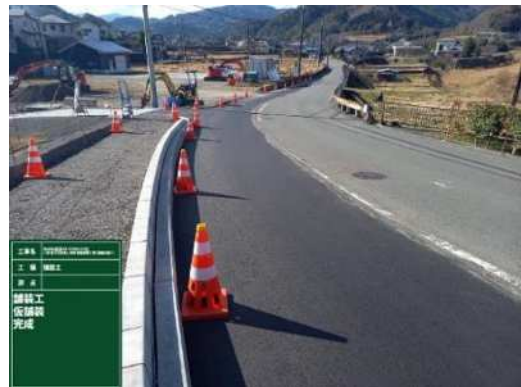
車道、歩道、拡幅完了

車道が拡幅されたことにより片側交互通行時の幅員も余裕のある幅となった。

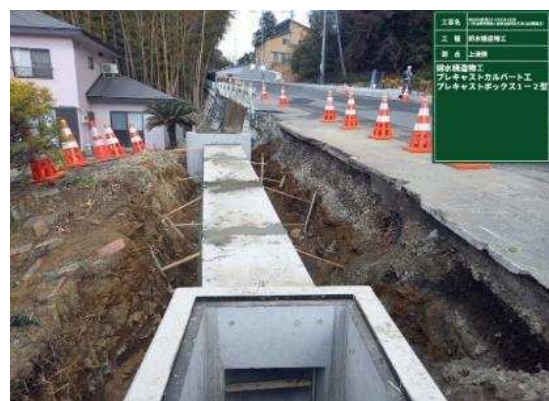
沢水排水の排水構造物は集水柵5基、U型水路とボックスカルバートであった。機械選定は、道路幅員、架空線を綱領し0.2m3BHを採用したが、ボックスカルバートについては、0.25BHで吊り上げ荷重を超える重量であつたため据付の時は16tのラフタークレーンを採用した。

ボックスカルバートは施工延長と角度を資材メーカーと入念に打合せをし、製品の現場加工がない製品をオーダーし据付を行いました。

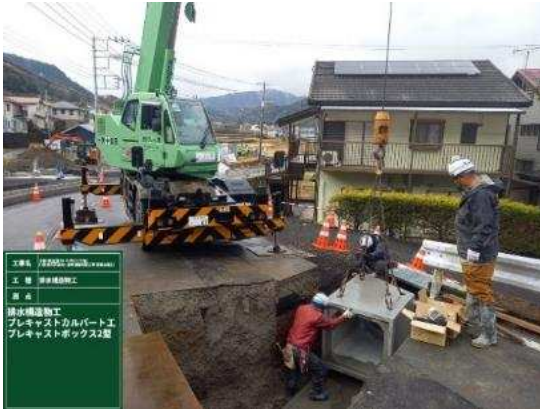
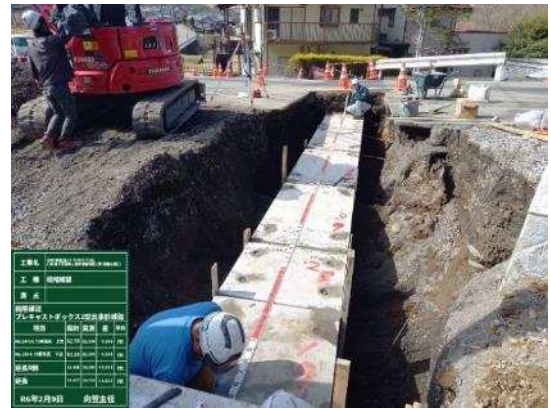
県道車道を横断するボックスカルバートの施工がこの現場での最大の困難な工事であった。工程は、片側車線ずつの施工であったが均しコンクリートの養生期間について問題であった。再度、発注者と計画を練り直したところ、交通規制を夜間も規制する事となり工程短縮の為、普通コンクリートや早強コンクリートでは大幅な養生日数がかかり規制期間も長くなることからコンクリートを早期交通開放型コンクリート（1DAYPAVE）での施工を提案し、承諾を得ました。1DAYPAVEを使用することにより翌日の据付が可能となり施工日数を実働4日間短縮でき施工を完了できた。
