論文名「マスコンクリートの対策について」

工事名 令和5年度 島田金谷BP大代地区道路建設工事

会社名 大河原建設株式会社

工事名 : 令和5年度 島田金谷BP大代地区道路建設工事
発注者 : 国土交通省 中部地方整備局 浜松河川国道事務所
工事箇所 : 島田市 番生寺地内
工期 : 令和5年8月21日 ~ 令和7年1月31日

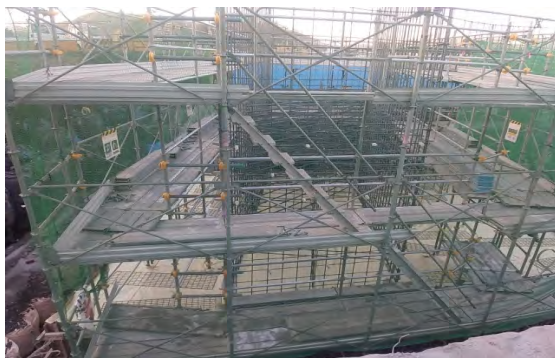
フーチング部養生状況

養生については、上面を養生マット、側面を養生シートで行うこととし、養生期間については、3日間・7日間・14日間の3パターンで検討した。

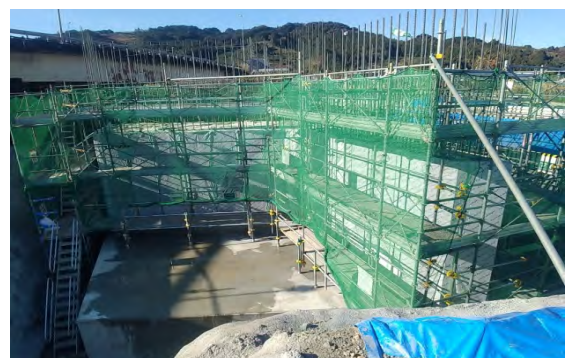
躯体部養生状況

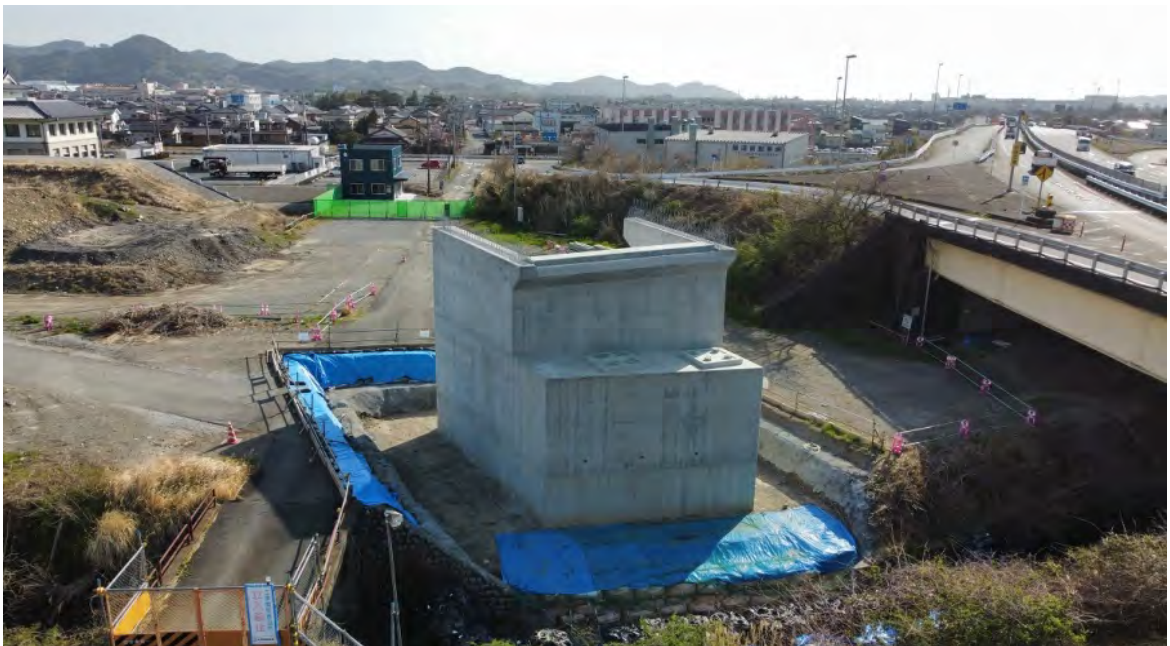
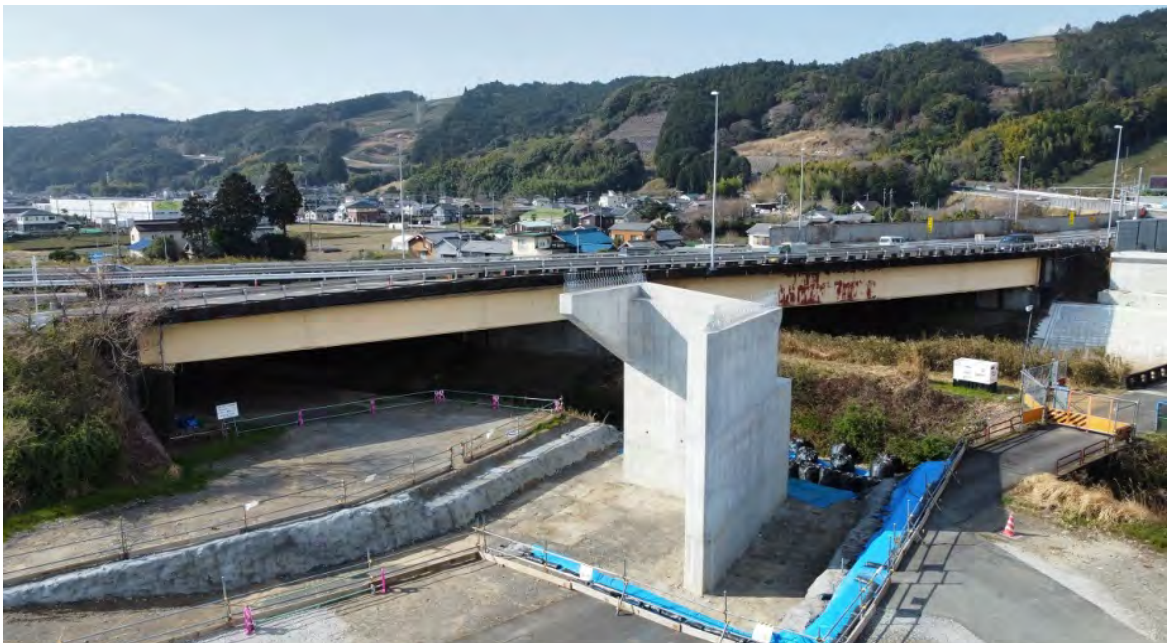
完成写真

今回工事においては、温度応力解析にて、コンクリートの配合及び養生方法と期間の検討することで、ひび割れ発生の低減対策を実施したことにより、有害なひび割れは発生しなかった。

橋脚と違い、橋台は変則的な構造となっているため、側面部のシート養生については養生期間中の管理や設置など苦勞したところもあったが、解析結果の通り、養生方法や養生期間が、コンクリートの品質に大きく影響することを改めて確認することができた。
