街中における橋梁補修工事について

(主) 三島富士線橋梁補修工事 (丸平橋)

会社名： 加和太建設株式会社

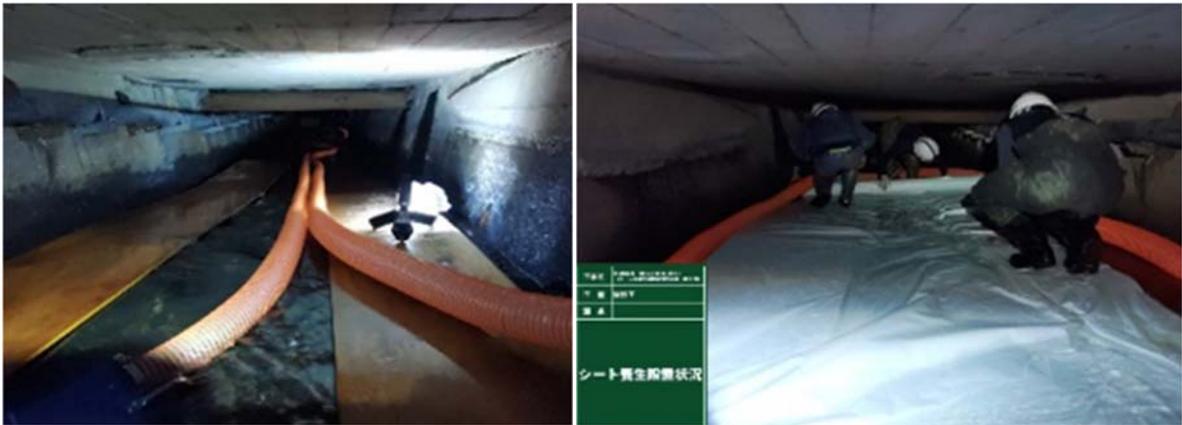
コンパネ・防災シートを敷き、台車の通行確保
 搬入可能長さの実証実験
 角型U字溝 長さ1mを採用

河川水をドライにした後、コンクリート片やモルタルの河川内への落下・流出を確実に防止するため、コンパネおよび防災シートによる養生を徹底した。施工箇所は凹凸が激しく、ガラス破片等が散乱している状況であったため、通路の両側にコンパネを敷設した。これにより、作業員が膝をついての作業や台車等による資機材の運搬が安全かつスムーズに行えるようになり、安全性の向上と作業効率の改善を両立させることができた。

当初設計で計上されていた PE 管の搬入については、実証実験として 4m の栈木を用いて点検口からの搬入を試みた結果、物理的に不可能であることを確認した。この結果に基づき、発注者協議の上、1 本あたりの長さが 1m と短く分割可能な角型 U 字溝を採用することで、搬入出の問題を解決した。

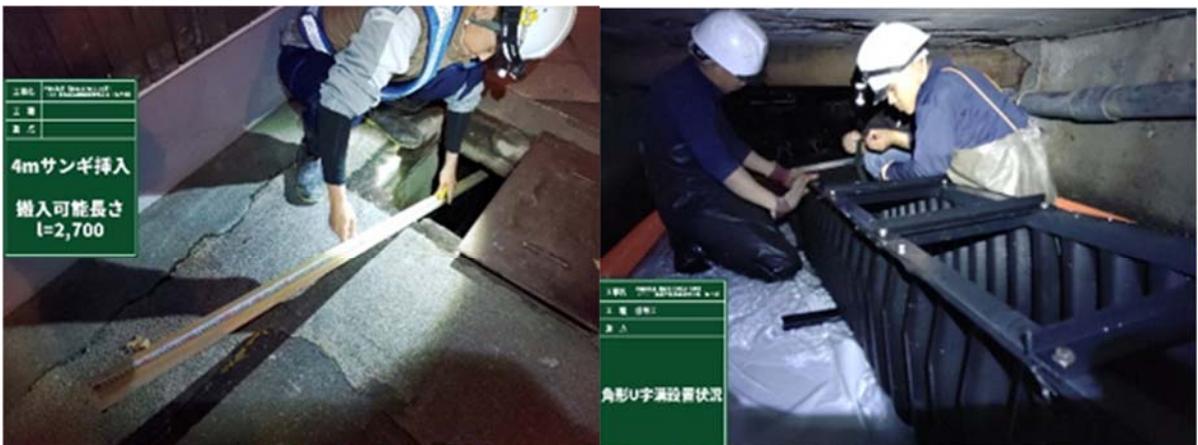
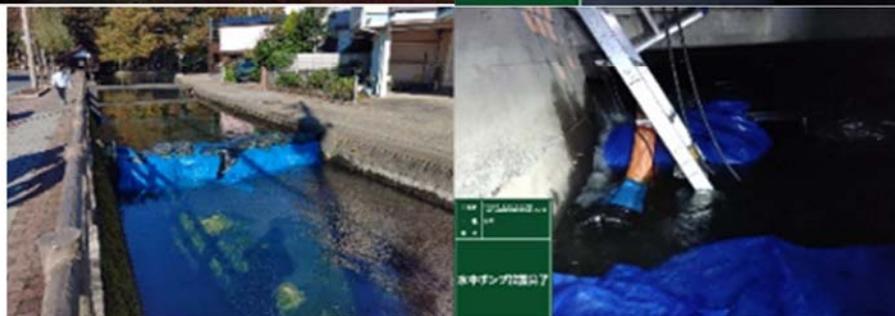
流部大型土のうによる流量調整

土のうポンプ設置による二重締切

まず、施工箇所上流部に大型土のうによる仮締切堤を設置し、施工箇所へ流入する水量を抑制した。その後、施工箇所直近においても土のうによる二次締切を実施した。この二段階締切により、河川流量を効果的に調整することが可能となり、前述の角型U字溝と水中ポンプの組み合わせによる確実な水替えが実現できた。結果として、上流の生態系および下流の染物店への影響を最小限に抑えつつ、ドライな作業環境を確保することに成功した。さらに、自然環境保護に関する専門知識を有する「グラウンドワーク三島」の立ち会いのもとで施工計画を策定し、助言を得ながら作業を進めることで、環境への負荷を低減し、円滑な工事進捗を図った。

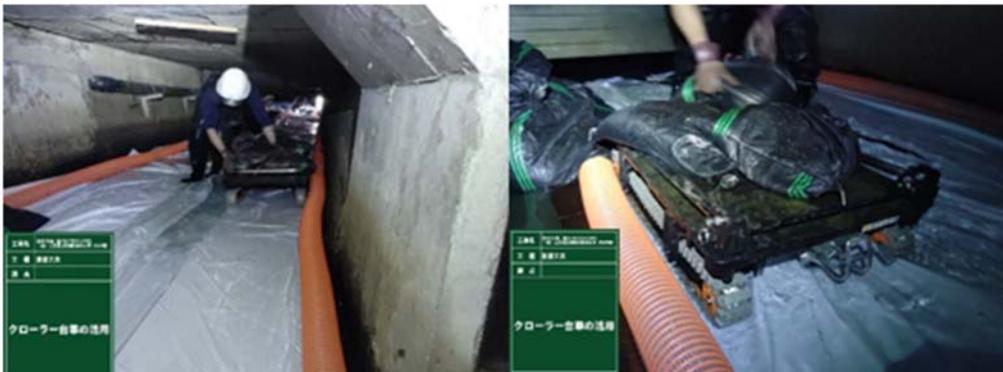
クローラー式台車を導入

施工延長約 24m、高さ約 1.0m という狭隘な暗渠内での作業において、特に土のう（100袋以上）の搬入出作業は大きな負担となることが予想された。そこで、クローラー式台車を導入し、桁下空間での運搬作業を機械化した。これにより、作業員の無理な姿勢による身体的負担の軽減、それに伴う怪我のリスク低減、および運搬時間の短縮による作業効率の向上を実現した。

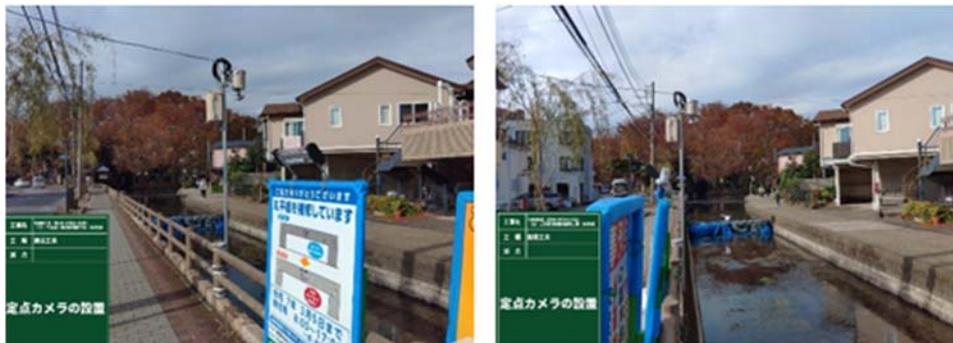
増水監視用定点カメラ

前述の通り、暗渠内は点検口以外に避難経路がなく、万が一の増水時には作業員の生命に危険が及ぶ可能性があった。このリスクに対応するため、施工箇所上流部に定点カメラを設置し、暗渠内作業中は作業員が携帯端末でリアルタイムに河川状況を確認できる体制を構築した。これにより、水位上昇の兆候を早期に察知し、速やかに避難できる準備を常に整えることができ、結果として暗渠内作業を安全に完了させることができた。

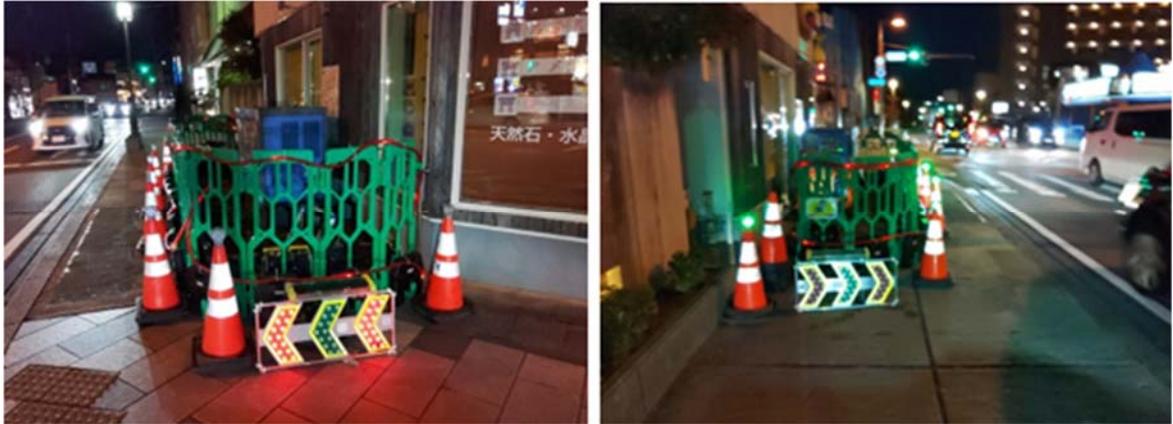
現場入り口開口部：景観に配慮した保安設備

また、河川内施工時には点検口を常時開放する必要があったため、第三者の不測の侵入を防止する目的で、KY フェンス（折りたたみ式ポリエチレン製フェンス）を活用した。このフェンスは、折りたたみ構造によりコーナー設置や円形設置が容易であるため、規制範囲を必要最小限に抑えつつ、歩行者の通路を確保することができた。材質がポリエチレン製であるため、万が一第三者が接触した場合の衝撃も緩和でき、景観にも配慮した仮設配置が可能となった。
