## 「土木技術者の使命」

狩野川西部幹線流域下水道改築マンホール蓋取替工事（西部工区）における課題と対策

工事名：令和6年度〔第35-G3262-01号〕 狩野川西部幹線流域下水道改築  
マンホール蓋取替工事（西部工区）

内 容：本工事は、狩野川西部幹線流域下水道において、経年劣化が進行した既設  
マンホール蓋（53箇所）を次世代型マンホール蓋へ取り替えるものである。

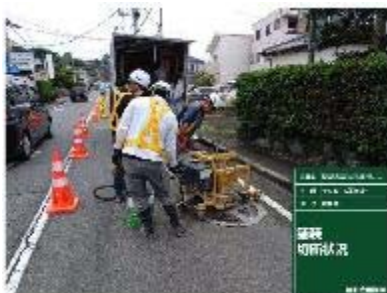
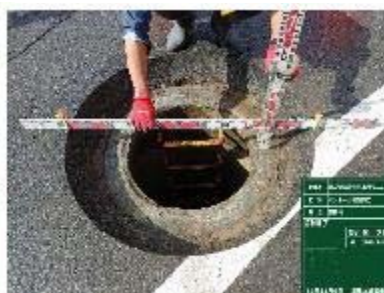
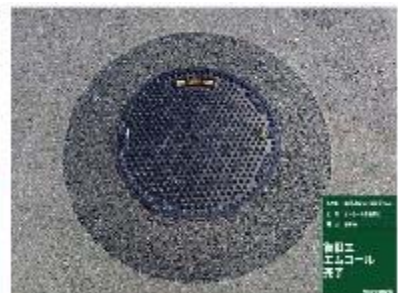
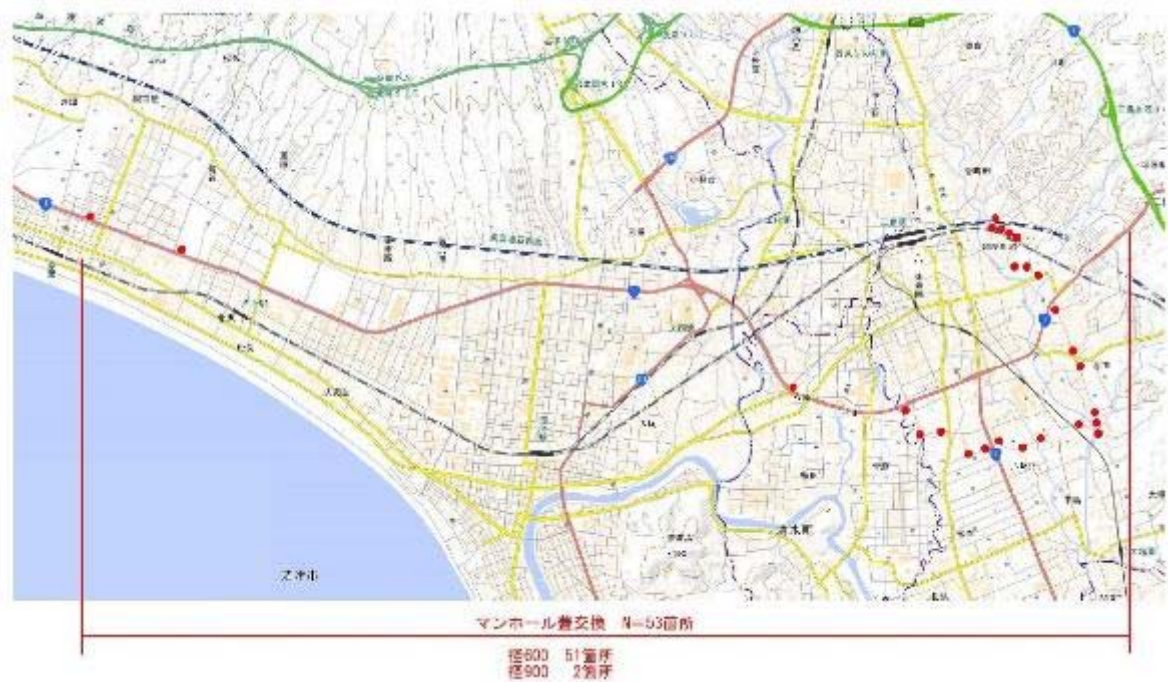
マンホール蓋取替円形工法

本工事は、静岡県沼津土木事務所が管理する狩野川西部幹線流域下水道において、供用開始から長期間経過し経年劣化が顕著となったマンホール蓋 53 箇所を交換する工事である。施工は、舗装版を円形に切断後、開削により既設の鉄蓋と鉄枠を撤去し、新しい蓋を設置する円形工法を採用した。この工法は、従来工法と比較して経済性、仕上がり品質、および操作性に優れるという特長を持つ。

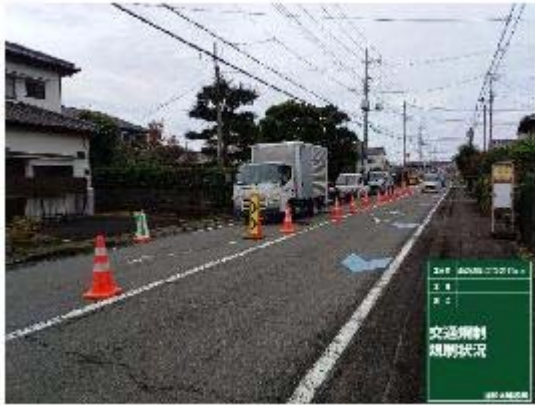
片側交互通行規制

施工箇所が 53 箇所、19 路線に点在し、箇所ごとに片側交互通行や通行止めといった交通規制形態が異なるため、道路使用許可申請手続きの遅延が工程全体に影響を及ぼす可能性が懸念された。

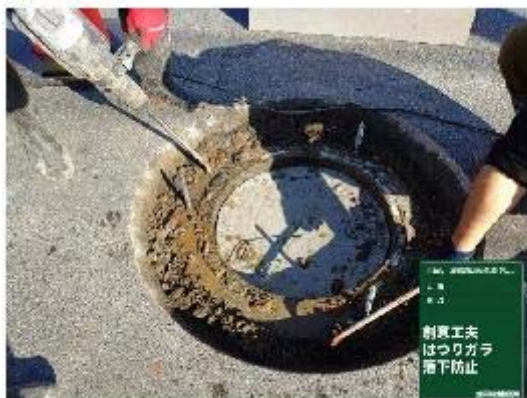
落下防止対策

既設蓋撤去時のコンクリート殻や掘削土砂、さらには資機材等がマンホール内に落下し、下水道管路の機能を阻害するリスクが懸念された。

マンホール内への異物落下を防止するため、マンホールの内径（φ600mm）に合わせた専用の内蓋（落下防止養生蓋）を製作・導入した。この内蓋を作業前にマンホール内側へ

強固に固定することで、コンクリート片、土砂、資材、工具等の落下を確実に防止した。これにより、下水道管路の保全是もとより、不要な手戻り作業の発生を防ぎ、安全かつ効率的な作業環境を確保し、作業品質の向上にも寄与した。

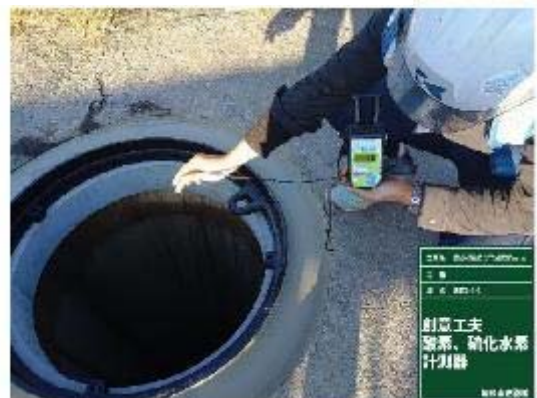
有毒ガス対策

供用開始から長期間経過したマンホール内では、硫化水素等の有毒ガスが発生している可能性があり、直接的な入孔作業ではないものの、蓋開放時のガス吸引による作業員の健康被害および中毒事故のリスクが懸念された。

本工事はマンホール内へ立ち入る作業ではなかったものの、万一の事故を未然に防ぐため、安全対策を徹底した。具体的には、マンホール蓋開放直後に携帯用の酸素・硫化水素濃度測定器を使用し、作業箇所のガス濃度を必ず確認した。数値に異常がないことを確認した上で作業を開始する手順を遵守した。
