公園内の遊具更新工事

工事名： 遊具更新工事（その2）
地区名： 三島地区
会社名： 加和太建設 株式会社
執筆者氏名： 丸田 大和
技術者番号： 00331534

発注者： 三島市長 豊岡 武士
施工箇所： 静岡県三島市大宮町3丁目地内ほか
工期： 令和6年12月12日～令和7年3月31日
工事内容： 既存遊具撤去工 4公園、遊戯施設整備工 5公園

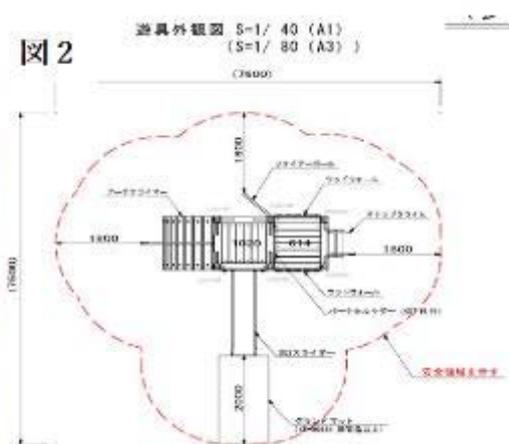
新設する遊具の設置に際しては、遊具の周囲に空中を含めて障害物のない「安全領域」(図2参照)を確保することが義務付けられている。しかし、一部の公園では、計画している遊具の安全領域内に既存の樹木やベンチなどの障害物が存在し、当初計画の場所に遊具を設置することが困難であった。遊具の位置や設置角度を調整しても、安全領域の基準を満たす方法が見当たらず、この制約への対応が課題となった。

遊具の安全領域を確保するため、現地で詳細な測量と障害物の洗い出しを行なった。その結果、安全領域内に存在していた木製ベンチ、垣根、立ち木などを特定し、役所と協議の上、これらの障害物を撤去した。これにより、安全基準を満たした最適な位置に遊具を設置することが可能となった。

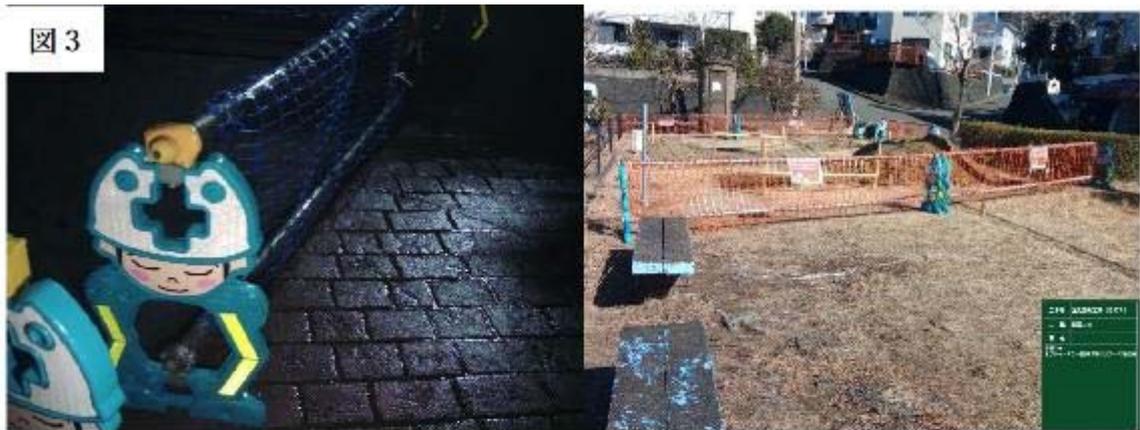
施工範囲には単管バリケード（図3参照）を設置し、立ち入り禁止区域を明確にした。特に、単管バリケードの足元には樹脂製のカバーを取り付け、万が一接触した場合の怪我のリスクを軽減した。また、バリケードには反射材を貼り付けることで夜間の視認性を高め、単管との間にネットフェンスを設置することで、ボールなどの遊具が外部に飛び出すのを防ぎ、より目立つように工夫した。

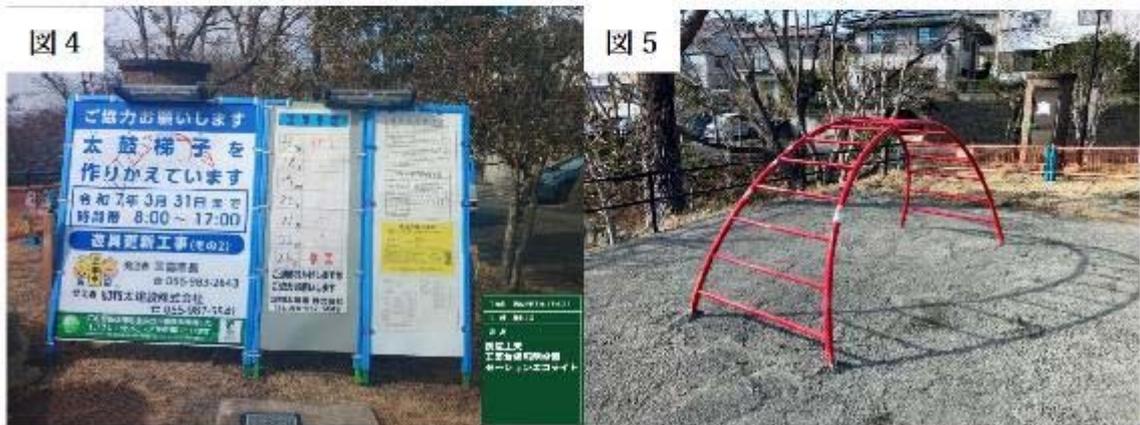
さらに、工事看板には、実際に新設される遊具のモデル絵を配置し、地域住民の方々が完成イメージを具体的に把握できるよう工夫した。施工日については、各公園の入口に一週間の作業予定看板（図4参照）を設置し、施工内容と日程を明確に周知した。終日施工しない日には、午前と午後作業時間を分けることで、公園利用者が安心して遊べる時間帯を確保するなど、地域住民の生活への配慮を徹底した。

当初の現地の土砂での仕上げ計画を見直し、各遊具の安全領域内を敷砂（衝撃吸収性のある素材）で仕上げる（図5参照）ことにした。この変更により、遊具使用者が転倒した際の衝撃を緩和し、怪我のリスクを低減することができた。加えて、雨天時のぬかるみを解消し、公園の美観を向上させることにも繋がり、利用者にとってより快適で安全な遊び場を提供できた。
