## 富士米軍基地内の給水施設新設工事における課題と対応

工事名： 富士米軍（5）給水施設  
（0413）新設土木工事

工事名： 富士米軍（5）給水施設（0413）新設土木工事

工事内容： 給水工事 一式

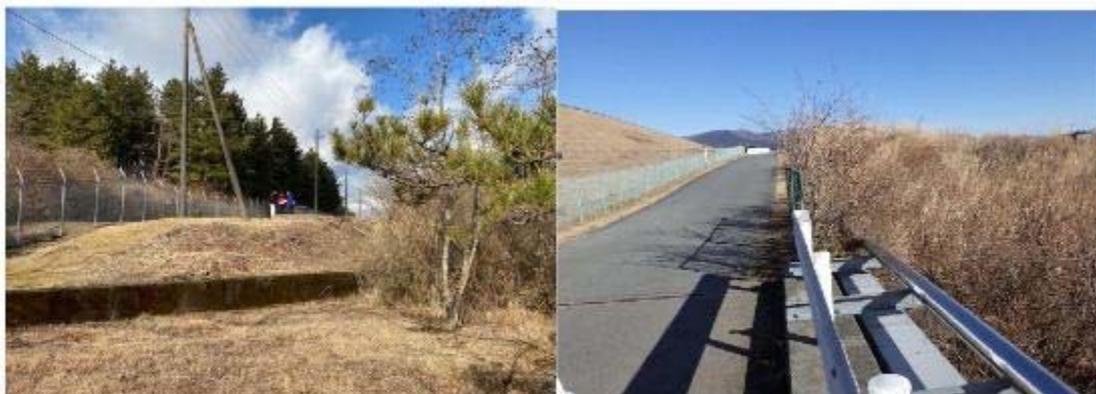
段差により進入不可

米軍の着工会議を経てようやく基地への入場許可が下り、現場踏査を実施したところ、当初設計に大きな問題があることが判明した。特に、水管橋の施工箇所への資機材搬入が困難な地形であり、設計段階で進入路および架設ヤードが計画されていない。このため、施工に必要な重機や資材の搬入経路を改めて検討する必要があった。

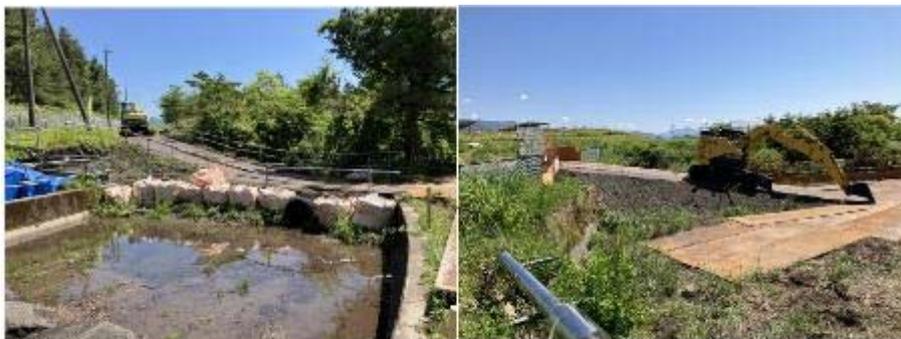
仮設進入路・ヤード写真

水管橋施工に必要な進入路および作業ヤードについて、設計変更協議を行なった。ポータブルコーン試験の結果を提示し、通常のダンプトラックが進入できないことを明確に示した。水管橋の施工に必要な重機や資材搬入トラックが安全に進入できるよう、敷鉄板を広範囲に設置した。また、周辺地盤との段差がある部分には盛土によるスロープを設け、車両の通行を円滑にした。既設水路を横断する必要がある箇所では、仮排水管（φ1000）を設置し、その上に大型土のうを積み盛土を行うことで、安全な仮設渡り構造を構築した。

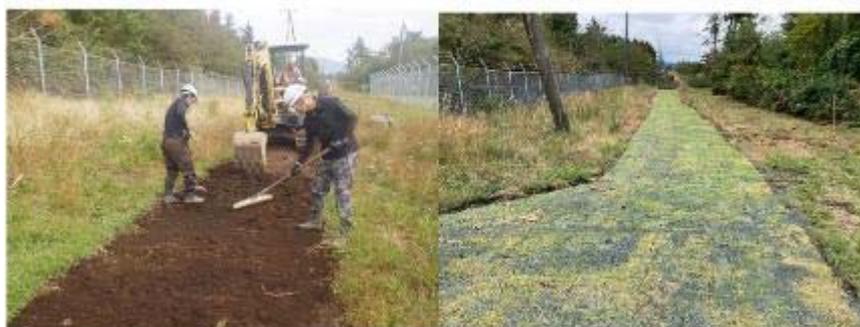
走路張芝復旧写真

緑地への進入および施工が必要な範囲については、再度ポータブルコーン試験を実施し、通常のダンプトラックでは走行が困難であることを示した。これにより、クローラーダンプによる資機材運搬への変更協議を行なった。また、重機走行に伴う植生の現況復旧のため、張芝工の数量増も必要となった。

給水工事や重機走行に伴う張芝の復旧範囲についても、現場確認を徹底し、正確な数量を確定させた上で、協議に基づいて施工した。
