## 橋梁補修工事における安全対策について

工事名： 令和 6 年度 橋梁長寿命化修繕事業  
城山跨道橋補修工事

会社名： 加和太建設株式会社

工事内容： 橋梁補修工事 一式

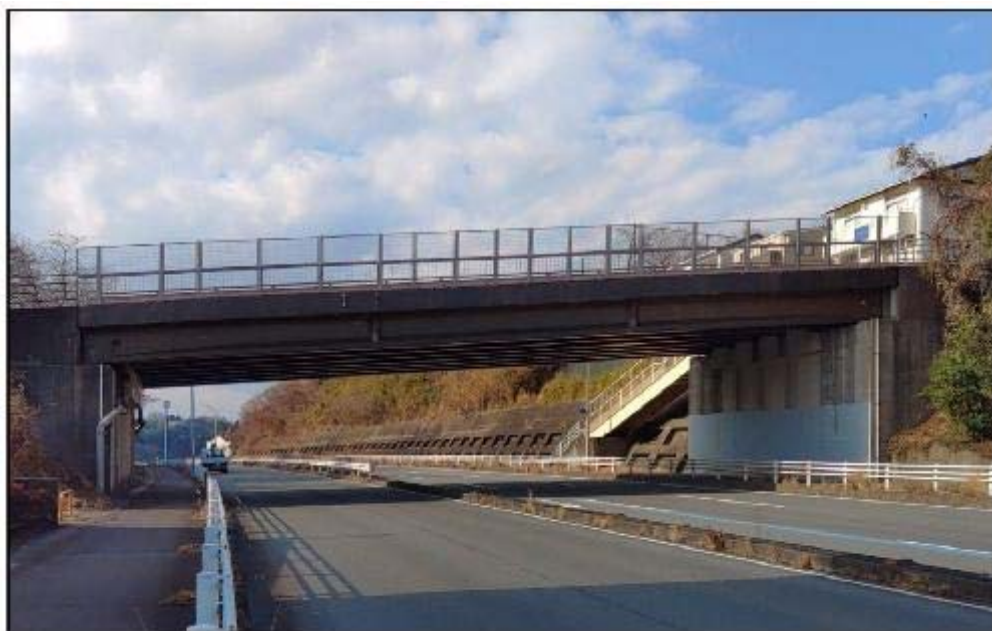
本工事では、具体的に橋梁の側面および底面のコンクリート断面修復、その後のはく落防止工の施工、さらには橋面部の防護柵更新と舗装の打替を行う計画であった。これらの作業は、橋梁の延命化を図り、将来にわたって安全な交通環境を確保するために不可欠なものであった。

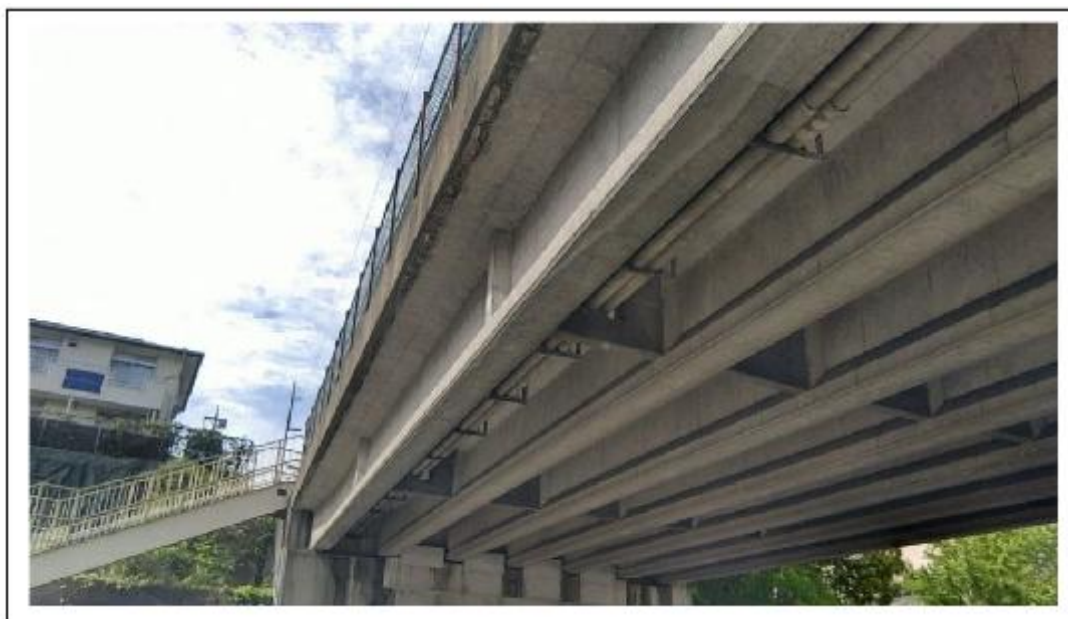
当初設計では、橋梁側面および底面の補修作業のために、単管による吊り足場および朝顔の設置が計画されていた。城山跨道橋は、片側 2 車線の計 4 車線からなる国道 246 号線を跨いでいる。道路管理者との事前協議では、国道 246 号線の全面通行止めを行うことなく、1 車線ずつの車線規制によって足場を設置することが条件であった。この施工方法には、規制外の車線に足場部材である単管パイプ等がわずかでも張り出した場合、走行中の車両との接触により重大な事故に繋がる可能性という、極めて高いリスクが潜在していた。

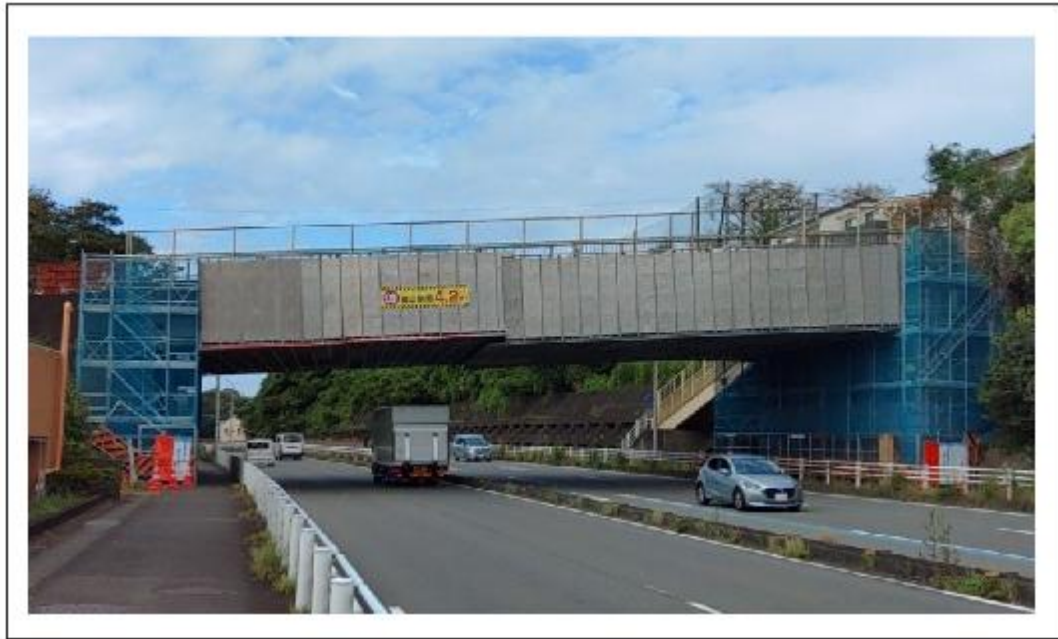
大型車両の接触リスクに対しては、吊り足場の設置高さを極限まで調整した。主桁底面と吊り足場の離隔を 20cm（作業が可能な最小離隔）まで詰めることで、車両通行可能高さを 4.8m とした。これは、道路法が定める高さ指定道路の最高限度高さ 4.1m に対し、70cm の余裕を持つ高さである。この対策により、高さ制限を超える車両が通行した場合でも、吊り足場への接触リスクを大幅に低減し、より安全に作業を行うことが可能となった。

さらに、運転手への注意喚起を強化するため、吊り足場の底面には LED テープライトを設置し、夜間における視認性を向上させた。また、明確な高さ制限表示（道路法の定める最高限度高さ 4.1m が通行可能高さであることを明記）も設置し、運転手が通行可能高さを容易に認識できるよう配慮した。これらの視覚的な情報提供と注意喚起により、工事期間中に大型車両が吊り足場に接触する事故を一件も発生させることなく、工事を無事に完了させることができた。

吊り足場の設置においては、当初計画の単管方式から、より安全性の高い「パネル式システム足場（セーフティーSK パネル）」へ変更した。このシステム足場は、幅 66cm のパネルを 1 枚ずつ、床版に設置したチェーンで吊り下げながら施工していく方式であった。4 車線のうち 1 車線を規制し、高所作業車を併用することで、作業員は安全な足場上で次のパネルを設置することが可能となった。これにより、作業員が危険な位置で単管パイプを組み立てる必要がなくなり、墜落や資材落下の危険性を大幅に低減できた。また、パネル式は隙間なく組み立てられるため、板張防護や安全ネットを別途設置する手間が省け、工程の短縮にも繋がった。この工法変更は、作業員の安全性向上だけでなく、施工効率の面でも大きな効果を発揮した。

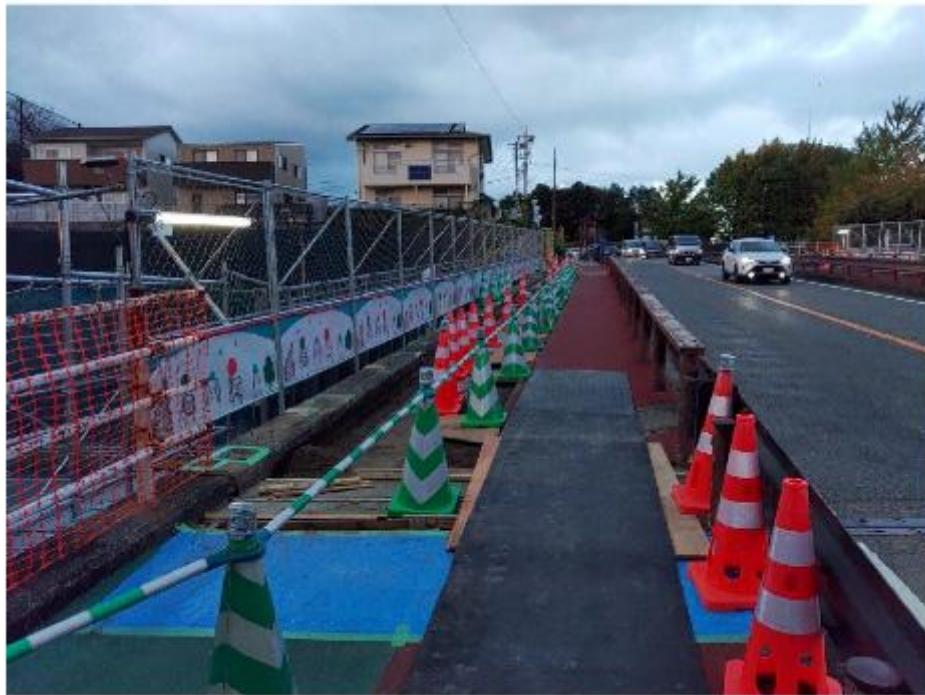
城山跨道橋には左右に歩道があり、左側歩道は幅 2.5m、右側歩道は幅 1.5m であった。小学生の登下校には主に幅の広い左側歩道が利用されており、右側歩道を使用する場合には迂回が必要となる状況であった。この通学路の利用状況に配慮するため、小学校から学年別の登下校時刻表を入手し、教頭先生と綿密な打ち合わせを重ねながら作業計画を立案した。

具体的な対応としては、小学生の登校が完了する 8 時 30 分から作業を開始し、下校が始まる 14 時には作業を終了するという時間厳守の体制を徹底した。万が一、作業が 14 時までに終わらない可能性も考慮し、縦断方向に半分ずつ施工を進めることで、常に片側歩道が通行可能な状態を維持できるよう工夫した。

さらに、左側歩道を通行止めとして施工する必要がある場合には、事前に小学校と連携し、校内放送で迂回のお知らせをアナウンスしていただいた。また、特に下校時には、学校の先生方が現場付近まで来て小学生の誘導をしてくださるなど、多大なご協力をいただいた。これらの学校側の積極的な協力と、綿密な打ち合わせ及び対策が功を奏し、通学路における事故やトラブルを一切発生させることなく、安全に工事を完了することができた。このように、潜在的な問題点を事前に洗い出し、関係機関と連携して具体的な対策を講じることで、困難な条件下でも円滑な施工が可能となった。
