## 『除草工事における事故防止について』

工事名：令和5年度 狩野川上流部維持管理修繕工事

地区名： 三島地区  
会社名： 土屋建設株式会社  
氏 名： 現場代理人  
浅川 真司  
CPDS番号 00316714

工事概要：本工事は、狩野川上流部 田方郡函南町地先～伊豆市伊豆市地先  
堤防の健全性を確認するための除草・応急維持を行う工事である。

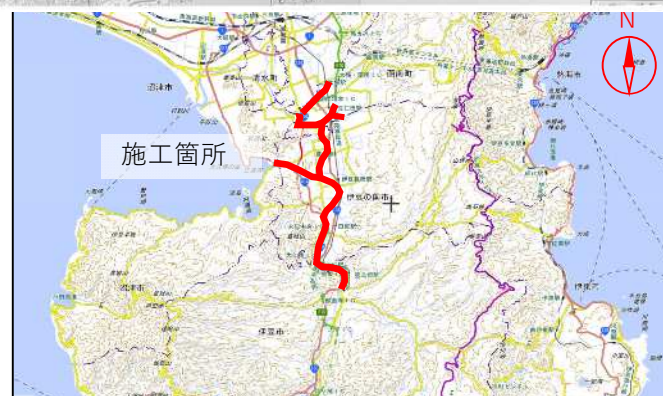
### 計画平面図

問題点③ 除草の順序は狩野川左岸側12.8k p から上流に向けて進み、狩野川左岸27.8k p（修善寺橋）

を折り返した後に、右岸側と各支川を進み大場川合流点までを順路として計画した。除草区間の移動距離が長く、順路通りに進むと草が交通障害になる箇所が出てくる。また、堤防道路は歩行者、自転車の利用があること、川裏に隣接し民家等があり機械除草前に施工を実施しなければならず全体工程に影響があることが考えられた。

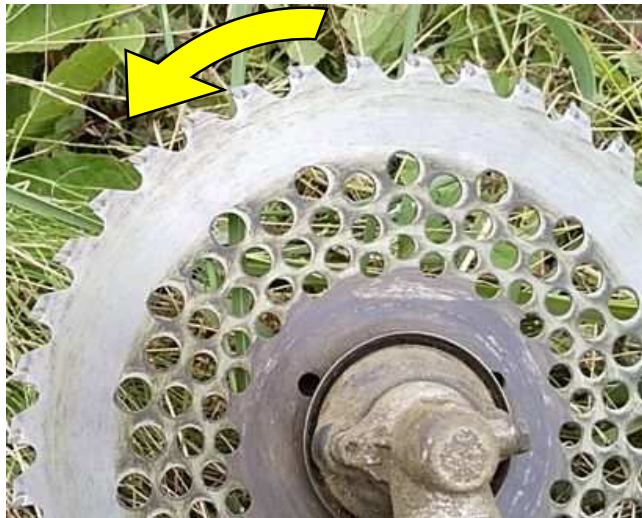
一般に使用されている刈刃

肩掛け式の刈払い機は刈刃が回転するため、小石、異物等は飛散するリスクが高くなってしまいます。また、刈刃は徐々に摩耗し、硬質な物と接触した場合は破損し飛散する恐れがあることから現場では使用する刈払い機の刈刃は、チップソー部分に刈袋が無いものを採用した。それにより、刈刃の飛散するリスクの軽減につながった。また刈刃の隙間が小さいことから飛石の飛散リスクの軽減も合わせて実現することができた。

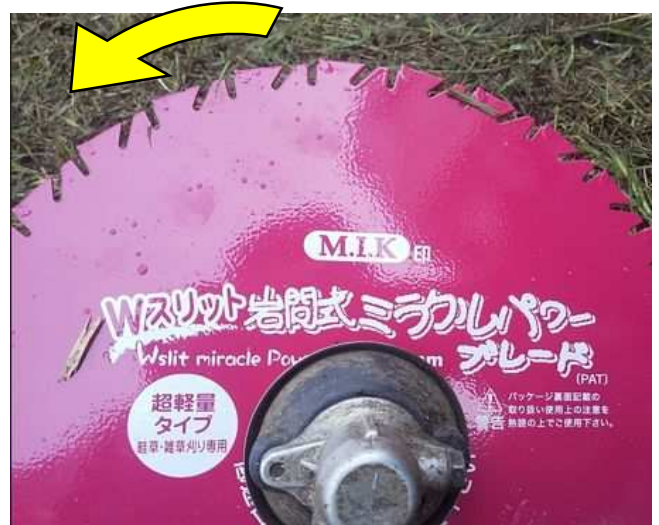
今回採用した刈刃

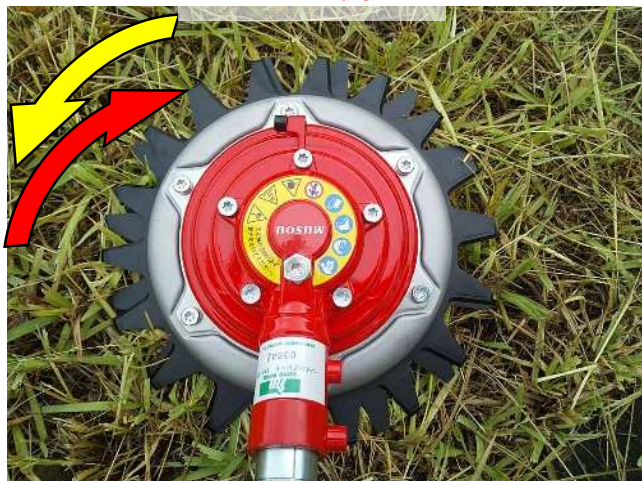
バリカン式刈刃

本工事は堤防道路の占用箇所の除草作業があり、交通量も多く通行車両への飛石の危険性が高く、歩道部では通学、通勤のため自転車、歩行者が多く利用しているため刈草、飛石の第三者災害防止が必要であるためより飛散リスクが少ないバリカン式の刈刃を採用した。通常の刈刃と違い回転せず上下の刈刃が逆回転方式のため飛石、刈草、異物との接触した際の飛散リスクの軽減につながった。

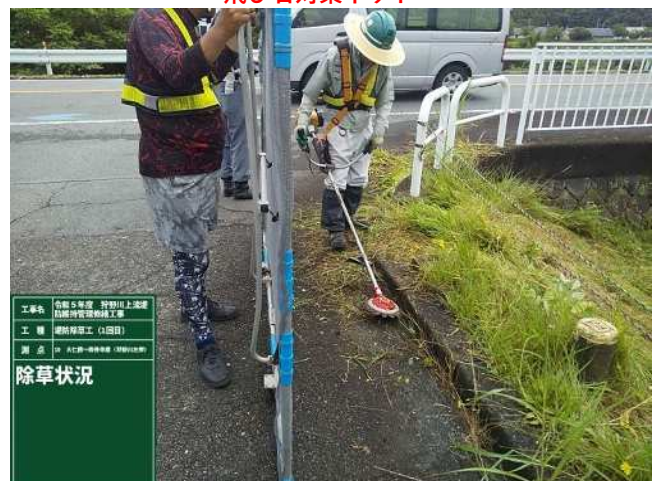
飛び石対策ネット

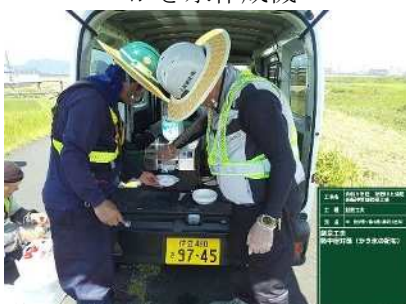
かき氷作成機

作業の特性上、堤防を移動しながら作業を行っていくため、通常工事のように作業員休憩所を設置することが困難であることから、工事関係車両にアウトドア、災害時等に使用するポータブル電源を車載し、休憩時に少しでも冷たい物がとれるようにウォーターサーバー、ペットボトルの水からかき氷が作成できるかき氷機と一緒に車載し休憩時に作業員、交通誘導員に配布し対策を行った。

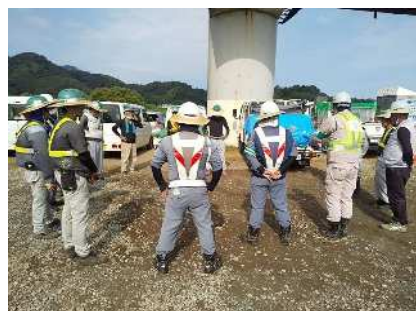
麦わらバイザー、安全ベスト

堤防法面、法肩等の除草作業であるため、日差しを遮るものが周辺に無く、顔、首筋は直射日光にさらされてしまう。そのため、作業への支障が少なく、軽量なものとしてヘルメットへワンタッチで取付を行える麦わらバイザー、視認性向上のための通気性の良い安全ベストを作業員、交通誘導員へ配布し対策を行った。

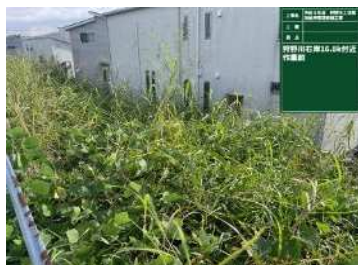
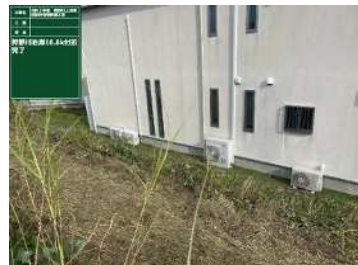
図1. 狩野川右岸16.8k p 付近

図1は、堤防川裏の民地隣接箇所において、蔓類が伸長し、隣接する民家の室外機に巻き付くなど、作業の支障となっていた。除草範囲外ではあるが、当初の計画を変更し室外機を損傷させないよう人力手作業にて行い周辺地域への配慮として優先的に除草を行った。

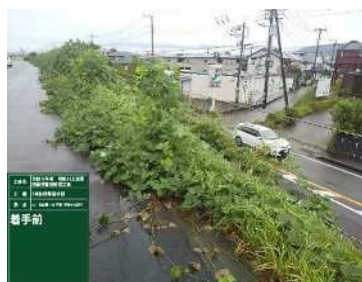
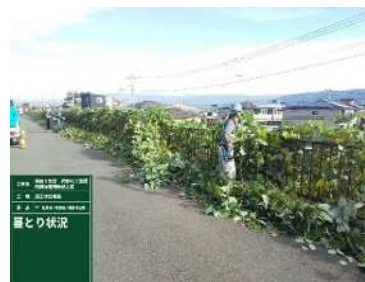
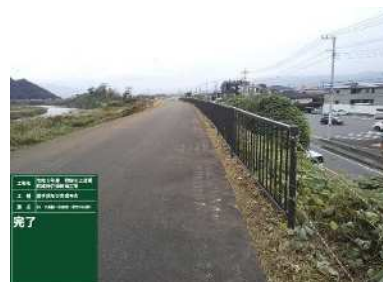
図2. 狩野川右岸16.0付近

図2. は堤防道路が学生の通学路となっており、法面から繁茂したツル等が転落防止柵に絡まり通学時に見通しが悪く、すれ違い時に支障を及ぼす可能性があり本施工前に人力にて除草を行い、利便性、安全性を確保した。
