『工事を進めるうえでの課題解決への取り組み』

工事名： 令和6年度 狩野川水系堤防維持管理修繕工事

工事場所： 静岡県 沼津市 我入道地先～静岡県 伊豆市修善寺地先

主要工種： 河川維持工1式、仮設工1式、共通仮設費1式

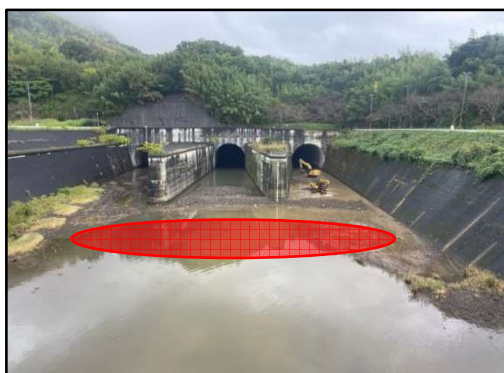
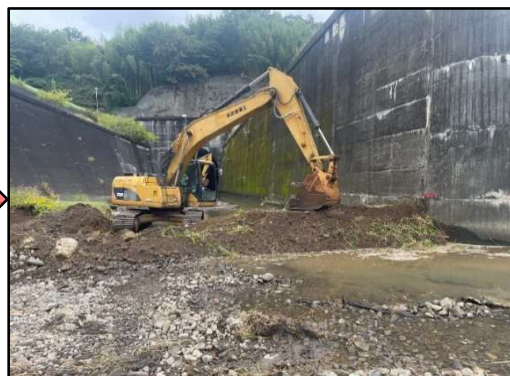
#### 【対策1】

●対策をするにあたり狩野川放水路における潮位の変化について調査を実施した。1か月間の間で潮位の影響を最小限に抑えられる週を選択し、実際の天候等考慮した施工日を模索した。また、走路内への浸水が懸念されたことから仮締切の天端高についても入念な検討を実施した。検討の結果、満潮時の水位から50センチメートルの余裕高を確保した高さに設定した。夜間に降雨があったが走路への浸水は発生せず、また潮位変動に起因する洗堀も確認されなかったことから、安全かつ円滑に施工できた。

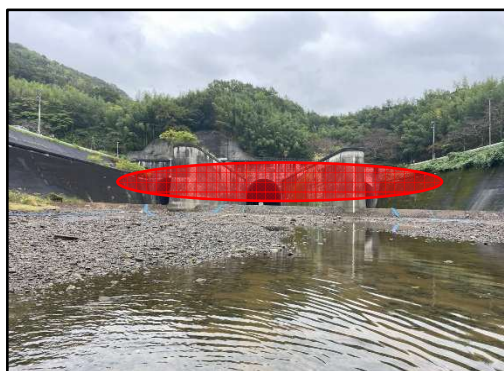
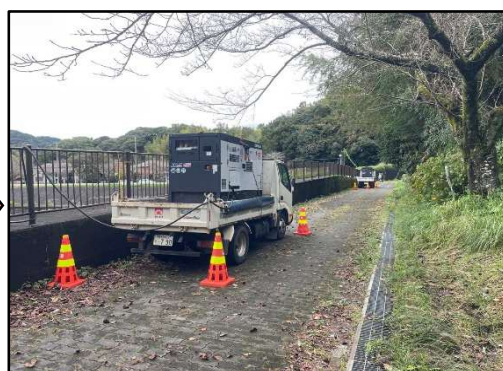
#### 【対策1-2】

●ポンプ設置について、放水路内の水量が非常に多く1日では排出が完了しない状況であった。測量作業は車両が走行しながら測量するタイプの為、車両が走行可能な水位まで低下させる必要があった。排水作業のため、各トンネルに2基ずつポンプを設置した。発電機については、当初ポンプの近くへの設置を検討したが、河川内に設置すると緊急時の対応が困難になるリスクがあったため、別の方法を考える必要があった。そこで、放水路上部の踊場を活用し、3トンダンプに発電機を搭載することで、緊急時にもすぐに移動できる体制を整えた。このような可動式の発電システムを3セット用意することで、効率的な排水作業が可能となり、最終的に車両走行が可能な水位まで低下させることができた。これらの対策により、予定通り測量作業を実施することができた。

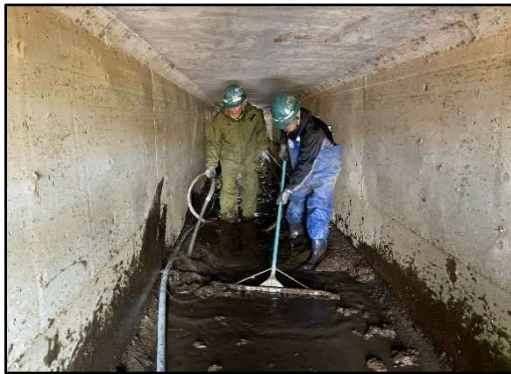
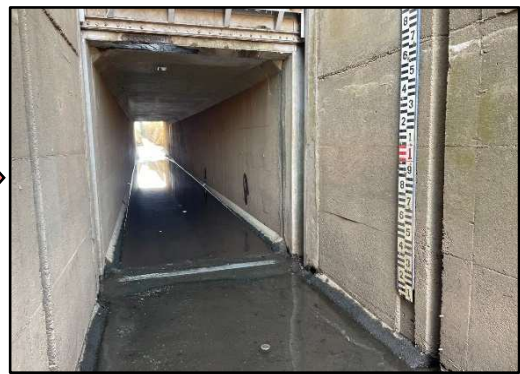
【対策2-1】

堆積土砂の撤去は樋管内部及び樋管から支川への合流部分へ堆積しており、勾配が無い箇所であった。支川へ土砂を押し出す計画であったが施工方法について検討する必要があった。塵芥処理では混合廃棄物として処理する方法では高額となる事が予想され、処理方法の検討も合わせて行った。

●樋管内の無勾配区間における堆積土砂の撤去作業において、人力施工では作業効率および労務負担の観点から限界があり、機械施工では樋管内の精密機器への損傷リスクが高いという課題に直面した。これらの制約条件を踏まえ、下請け業者及び協力業者との打合せを経て、複数工法の技術的検討を実施した結果、ジェットポンプにて施工する方法が最適との結論に至った。高圧水噴射により土砂を流動化させ搬送する方式で、非接触施工が可能であり、既設構造物への影響を最小限に抑制できる特徴を有していた。実施工では、高圧水噴射による土砂の流動化・搬送システムが有効に機能し、既設設備に損傷を与えることなく堆積土砂を撤去することができた。

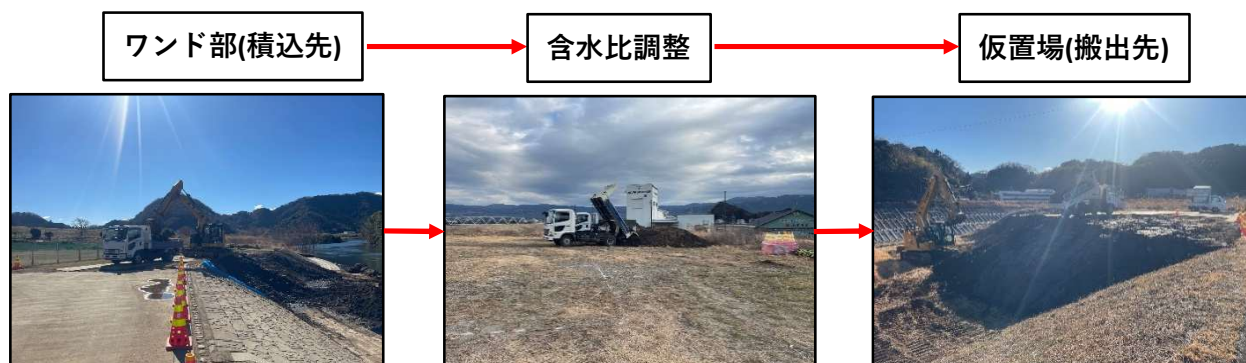
【対策3-2】

●ワンド部撤去工事ににおいて発生した堆積土砂（浚渫土）は、総量350m<sup>3</sup>に達した。浚渫土は高含水比・草根が含まれており、有料処分とした場合、処分費用が多額となることが懸念された。この課題に対し、発注者との協議を重ね、土砂の仮置き場所の選定を行った。搬出に際しては、土質性状の改善および運搬時の周辺環境への配慮から、ばっ気乾燥による含水比の調整を実施した。運搬可能となるまでの日数を10日間を要したが仮置場までの運搬が可能となった。運搬時の道路汚損防止対策を徹底することで周辺環境に配慮した施工を実現することができた。

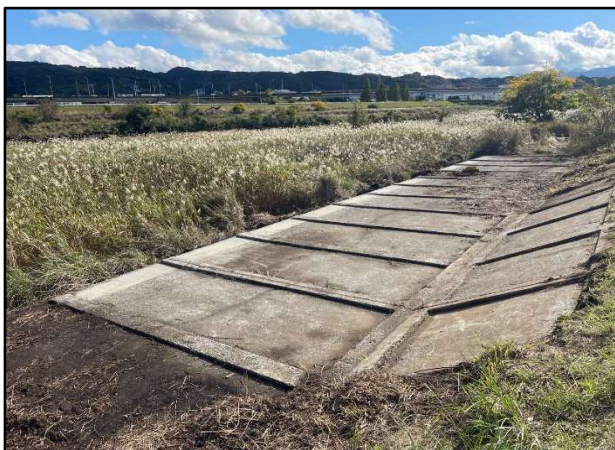
神島工区：護岸補修  
完成全景

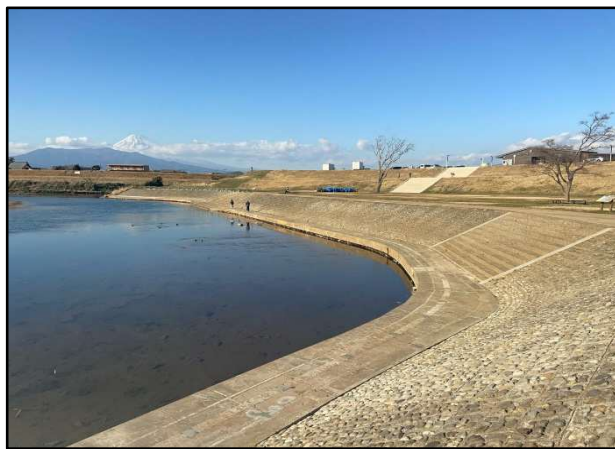
川の駅：河川維持  
完成全景

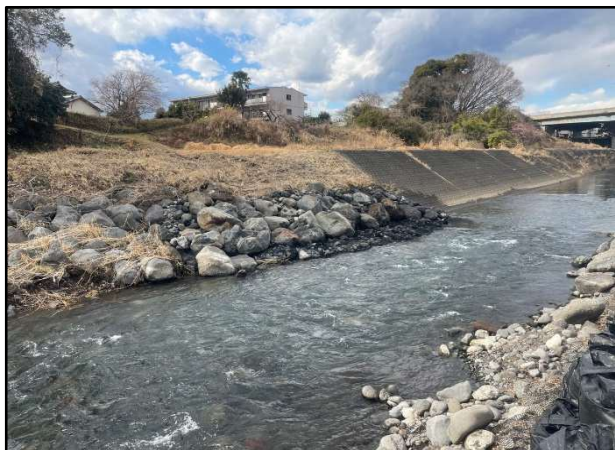
本宿工区：護岸補修  
完成全景
