## 『津波対策事業における湧水対策及び化粧型枠への対応について』

地 区 名：清水地区

工 事 名：令和6年度 清水港海岸津波対策緊急事業

日の出地区陸間胸壁新設工事（胸壁工その1・その2）

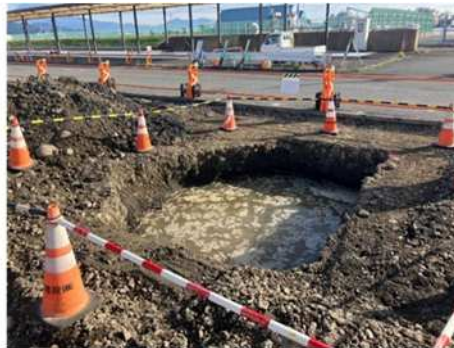
事前に試掘を行い、湧水の有無の確認及び潮位との関係を調査した。

胸壁施工基面まで試験掘削し、時間ごとの水位を測定し、潮位表と対比した。

試掘の結果、やはり地下水位は高く、施工時には何らかの排水対策が必要であること、潮位と掘削箇所の水位は連動しないことがわかった。

干潮時に周辺の水位が下がっていても、試掘箇所の水位は下がらなかった。これは残留水位が影響していると考察し、現場作業における自然排水や潮待ち作業といったものは見込めないと判断する材料となった。

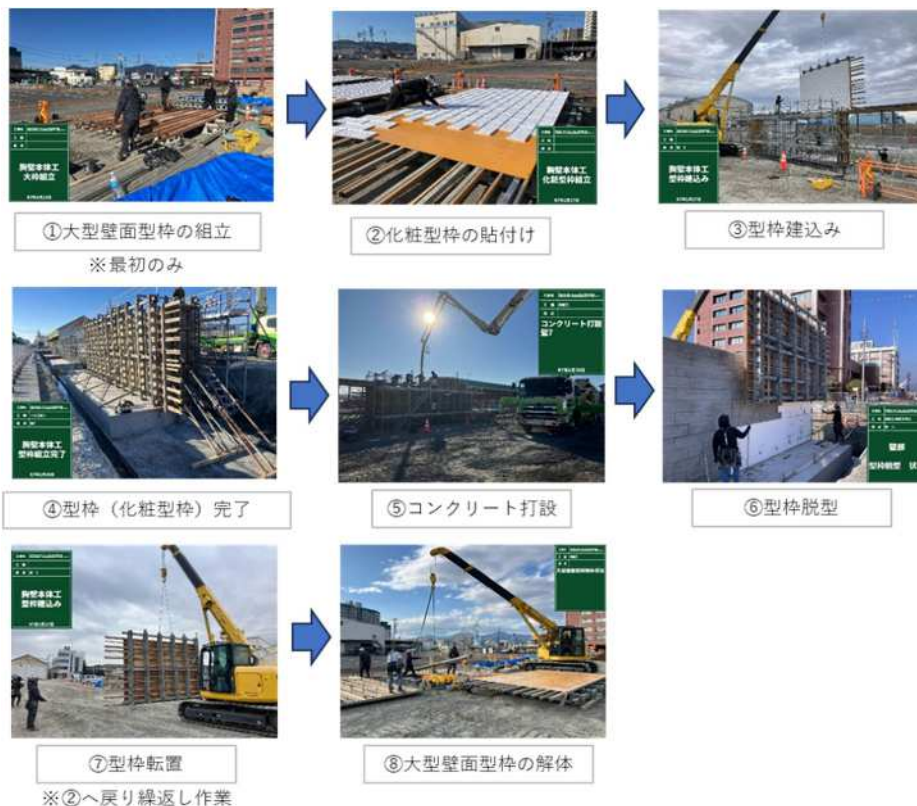
型枠工に係る3つの課題の解決策として、壁部の施工には『大型壁面型枠』を採用した。胸壁1スパンの壁部（h3250、L10.0、2箇所）を4分割した大型の型枠にて施工するもので、1枚当たりの寸法はh3250、L5.0である。今回施工では2組（8枚）用意し転用した。

また、大型壁面型枠の組立・解体・転置作業用に4.9t吊りテレスコクレーンを使用した。大型壁面型枠の施工フローを下図に示す。

(2) -1 化粧型枠の貼付け作業を原位置でなく、地組した大型壁面型枠にて行うことで施工スペースの問題を解消した。

(2) -2 型枠の組立・解体作業は最初と最後のみとなり、施工数量が 780m<sup>2</sup>から 130m<sup>2</sup>に減少したことで大幅な工期の短縮となった。また、大判の型枠に化粧型枠を施工することで加工数量が減少し、施工効率が向上した。
