## 圃場の区画整理工事における課題と対応策について

工事名：令和 5 年度農地中間管理機構関連農地整備事業東豊田池田地区区画整理 1 工事

会 社 名：鈴与建設株式会社

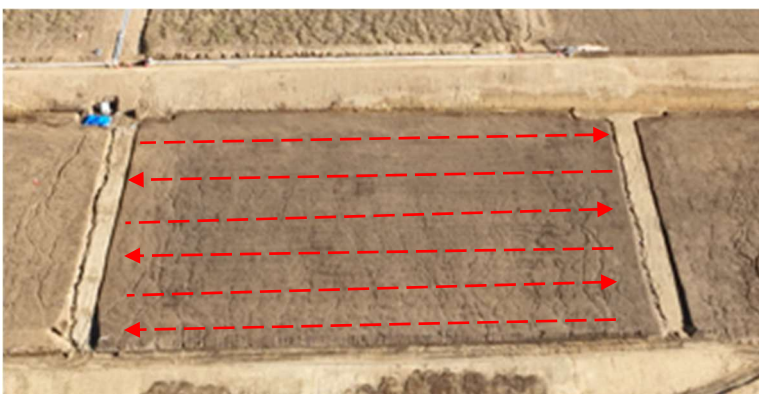
測量ルート（例）

使用機器として「Vidoc」を選定し、その測定精度が鉛直・平面方向ともに±50mm以内であり、出来形評価における点群密度も1点以上/1m<sup>2</sup>と、静岡県基準に適合している。また、GNSSレシーバであるVidocをiPadに装着して、圃場内を歩行するだけで点群データを取得できる点の特徴である。

効果としては、基盤整地完了後に即時で点群測量を実施できたことで、降雨などによる圃場面の乱れが生じる前に精度の高いデータ取得が可能となった。また、測量に要する時間が短縮されたことにより、作業の中断を最小限に抑えることができ、工程の円滑な進行にも寄与した。結果として、出来形管理の精度向上と現場の生産性向上の双方に効果を発揮した。
