豪雨災害現場の施工について

工事名 : 令和5年度 治山(緊急総合)彦平谷工事

袋井地区 株式会社 アキヤマ

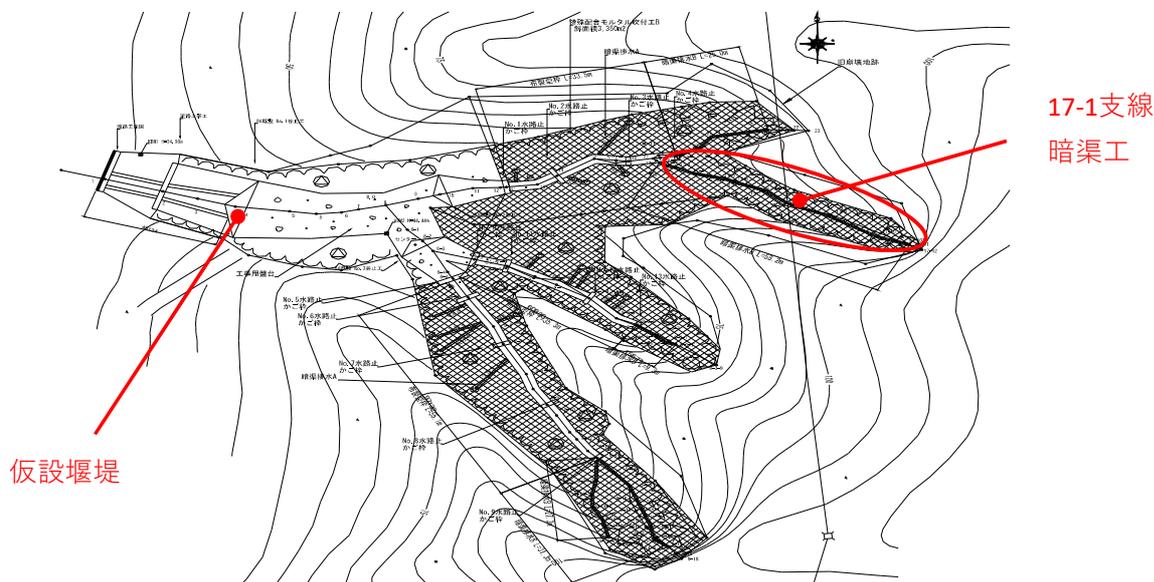
平面図

赤記載：実施箇所

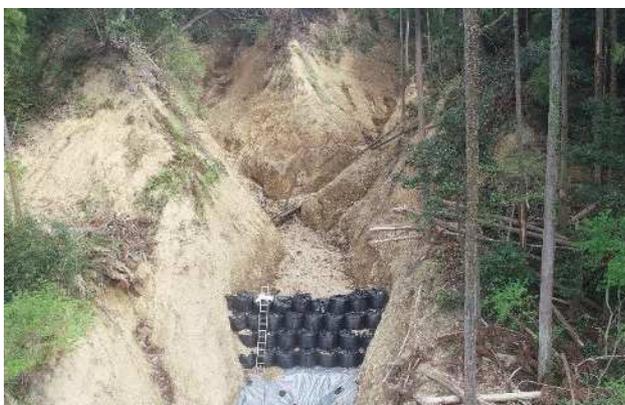
工事開始前の仮設堰堤

台風15号による被災復旧作業に際し、仮設堰堤は大型土のうにより設置されていた。

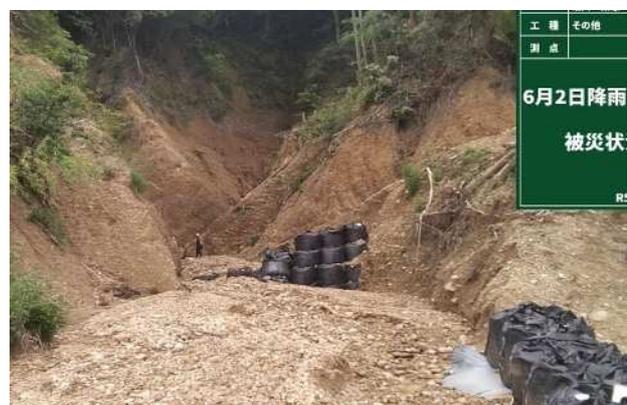
先行工事期間に豪雨によって崩壊

しかし、先行工事の期間中に豪雨によって当該堰堤が崩壊したことから、その対応として、仮設堰堤の新たな復旧方法を考案・実施した。

従来の大型土のうによる仮設堰堤は、流水に対する抵抗力に限界があり、特に越流水により土砂が流出して形状を保持できず、崩壊する恐れがあった。

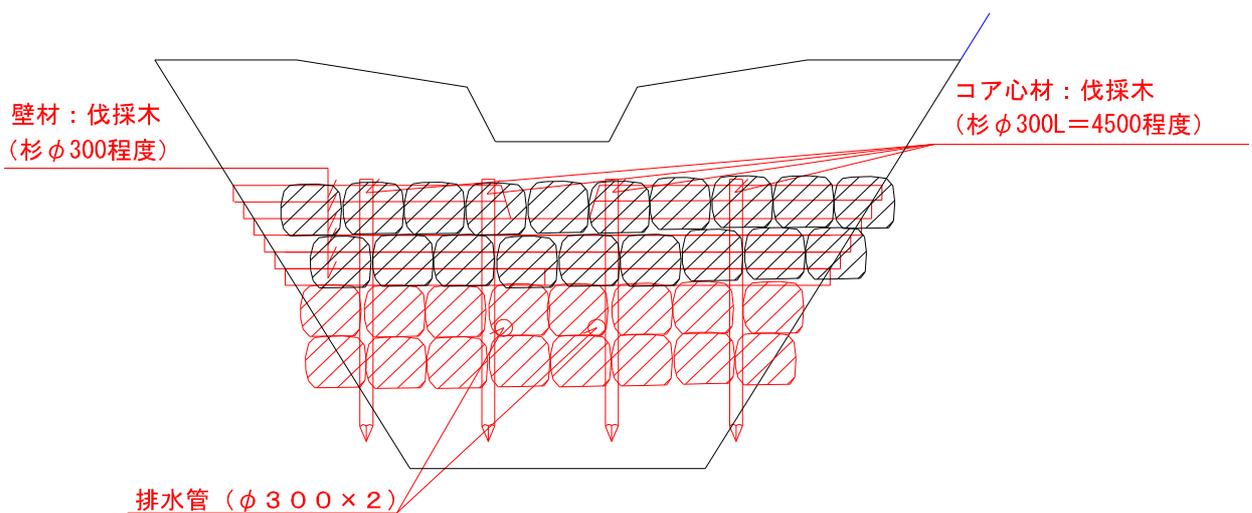
仮設堰堤概略図

このため、伐採木を杭状の芯材として打設し、横方向に丸太を配置して堰堤のコア部分に強度を持たせる構造とした。

さらに、堰堤の上流および下流側を大型土のうで覆うことで全体の強度と耐久性を向上させた。加えて、豪雨時の越流水による土のうの崩壊を防止するため、ワイヤーで大型土のうと木材(芯材)を連結する工夫を施した。

大型土嚢 (再設置)

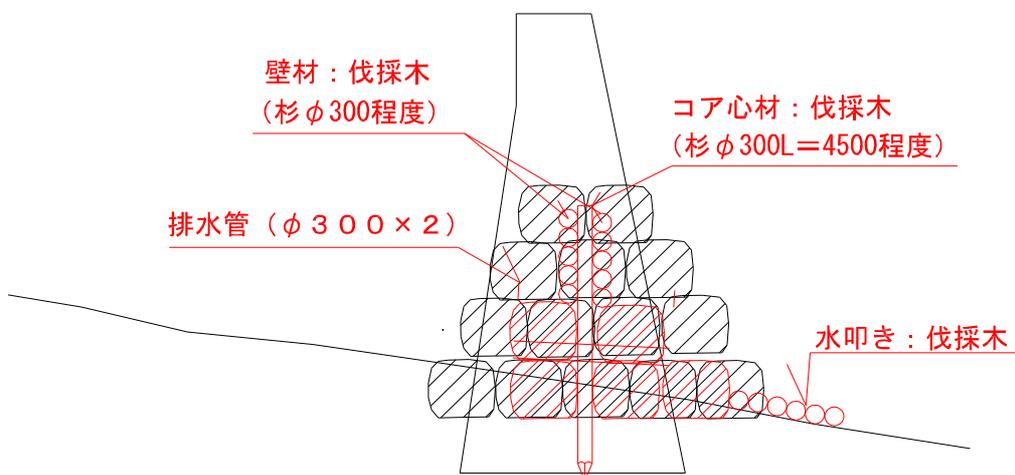
断面図

大型土嚢 (再設置)

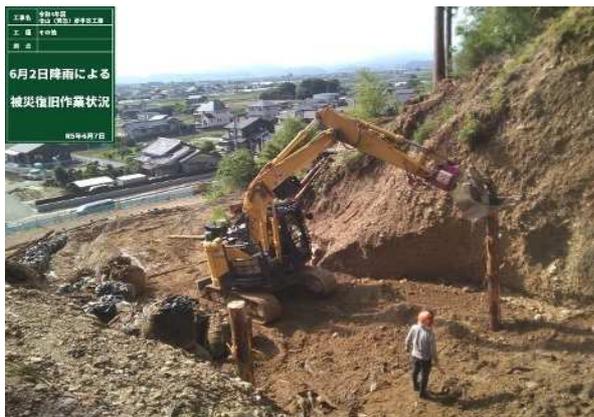
芯材木杭をザウルスロボにより建て込み

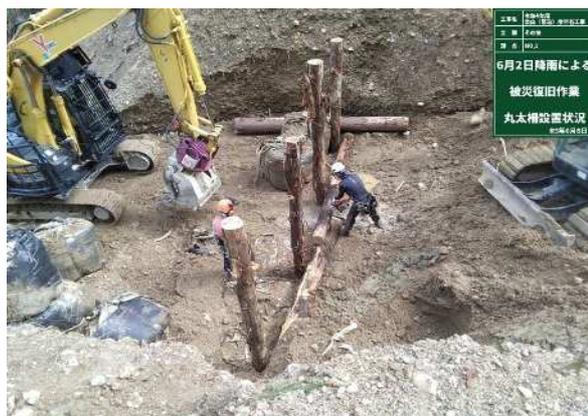
横丸太設置

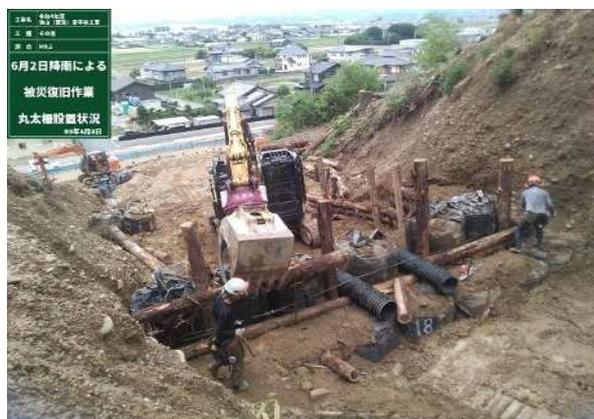
横丸太をザウルスロボで設置
排水管 φ400×2を設置

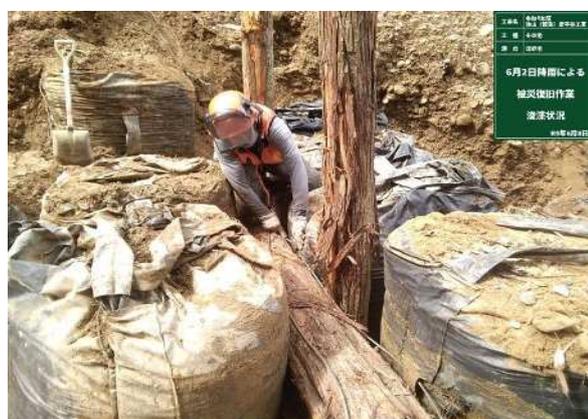
大型土嚢をワイヤーで芯材へ連結
(一体化し脱落を防止)

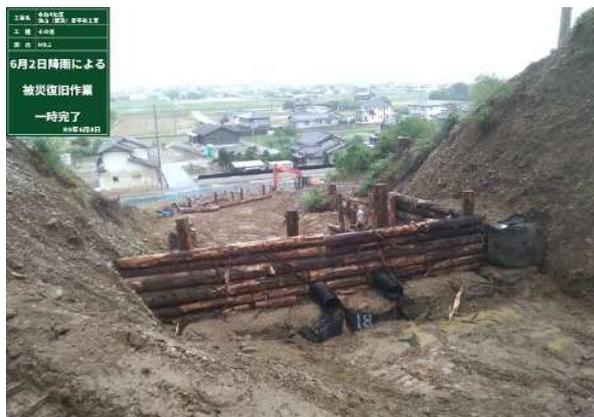
設置状況 上流から撮影

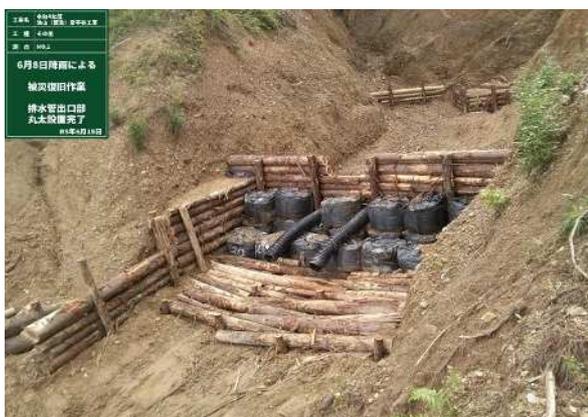
設置完了 下流から撮影

中央に越流開口部を設け、洗堀防止策に各部に丸太を利用する。

仮設堰堤設置後にも豪雨が発生し、多量の流水が確認されたが、堰堤は十分な抵抗性を発揮して機能した。

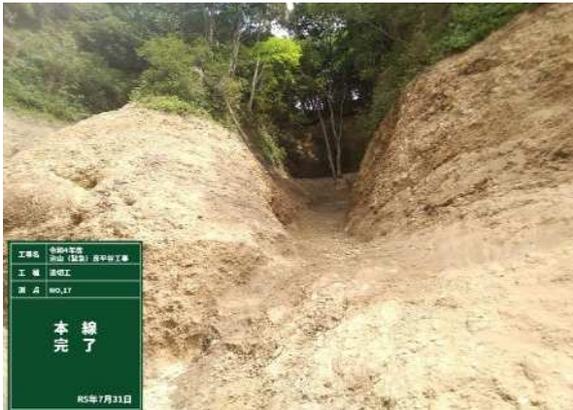
着手前

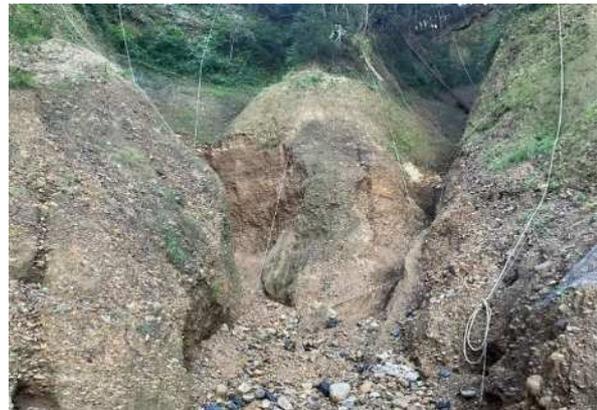
豪雨時の流水による浸食対策として、実際の流水状況から判断し、当初設定されていた暗渠材の寸法では対応が不十分であると考えた。

豪雨出水により洗掘

当初はφ50mmの暗渠材が設定されていたが、これをφ75mmへと拡大し、湧水箇所ごとに3箇所から配置して直線部で合流させ、2列配置とした。

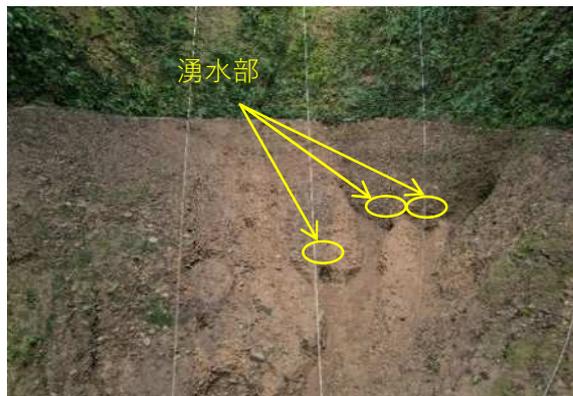
暗渠材設置前

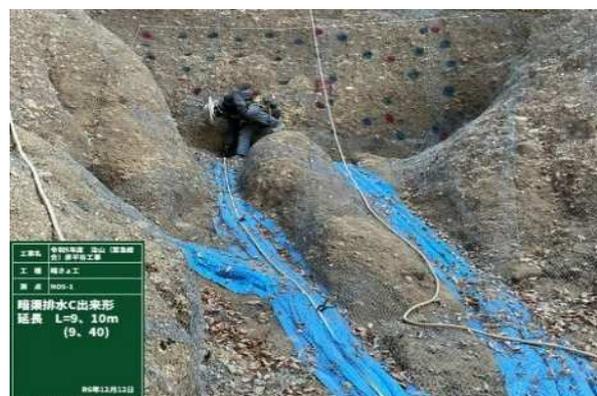
暗渠材設置

不透水シートを下面にする。

指定のφ50mmからφ75mmへ変更して排水能力を高める。

降雨後も湧水を排水し続ける。

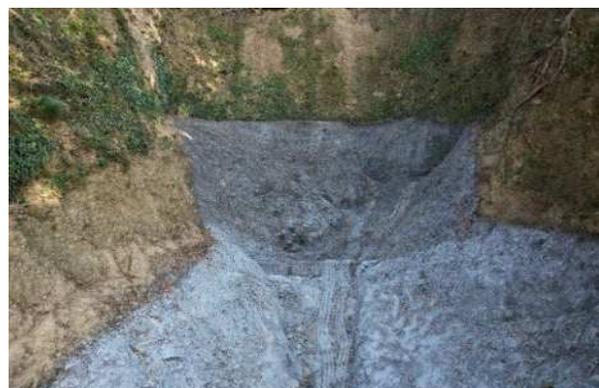
仕上がり具合
特殊モルタル施工後

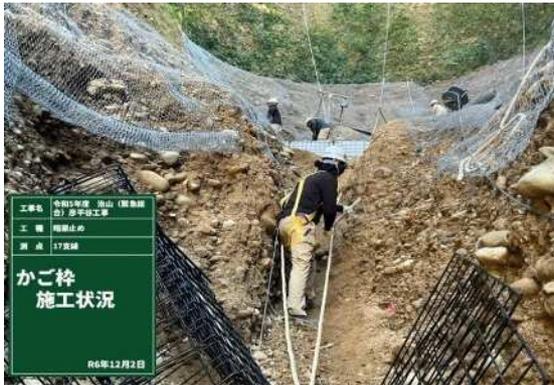
基盤整形状況

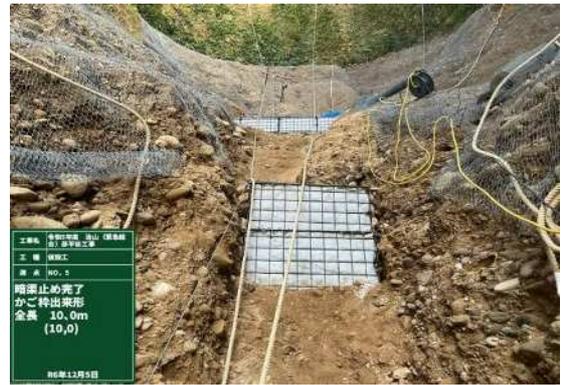
かご枠設置状況

そこで、現地発生材を活用して暗渠止(かご枠:500×2000(1000)×800)を要所に配置することで、斜面内に緩急部を設け、流水の速度を効果的に緩和できると考えた。

暗渠止(かご枠)は、湧水噴出部から水路工との合流点にかけて、計4か所に配置した。

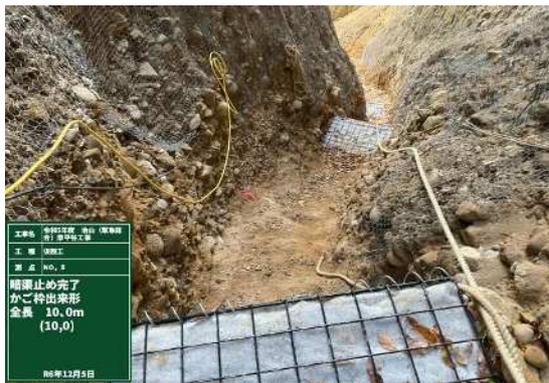
かご枠設置状況

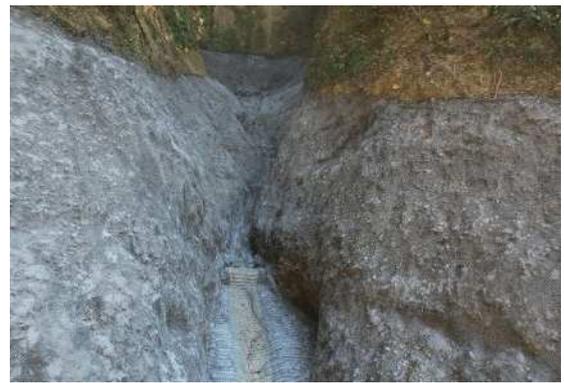
施工完了(特殊モルタル吹付け完了)

また、暗渠止として設置されたかご枠は確実に機能し、流水による浸食の発生を抑える効果が認められた。

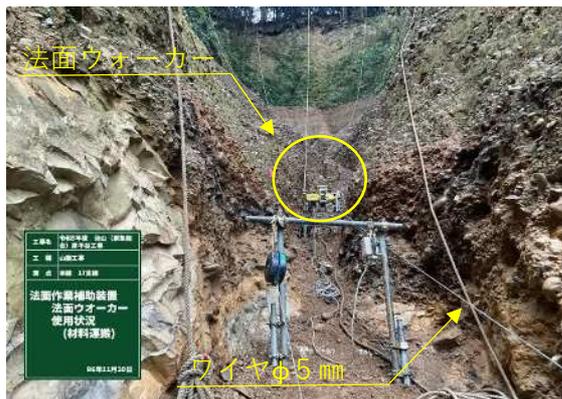
山腹勾配は70%(35°程度)で、人力による材料運搬が困難な場所なので、補助的役割に採用した。

引き上げ能力は100kg(4本杭設置の場合) ※基準として作業員体重 60kgとする。

法面ウォーカー設置

資材運搬補助として導入された法面ウォーカーは、重量約20kgと軽量で設置が容易であり、作業者が自ら操作することで、作業時の負担軽減にも大きな効果をもたらした。

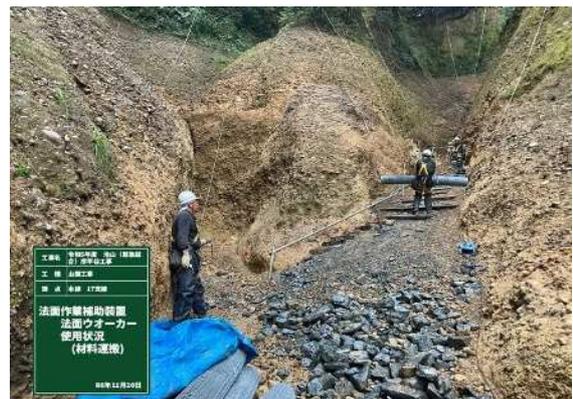
作業風景
