論文名:災害復旧工事における安全の工夫

工事名:令和5年度佐鳴湖公園西岸法面災害復旧工事

会社名:須山建設株式会社

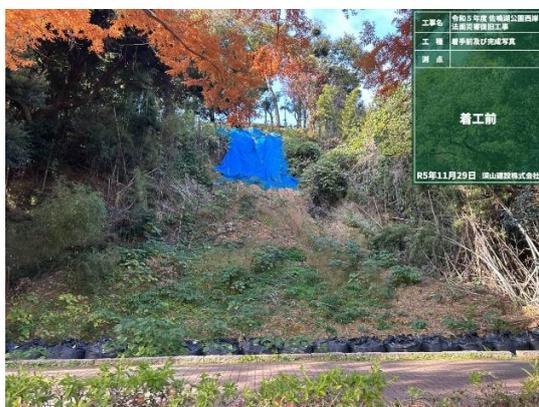
写真-1 着手前

2023年6月梅雨前線による大雨が佐鳴湖公園西岸の法面を侵食し、法面が崩壊した。災害箇所は公園内であつ園路がすぐそばにあるため、早急かつ安全な応急・復旧工事が求められた。本工事は復旧工事であり、工事の目的は崩落した斜面の安定性を保つこと及び二次災害の防止である。復旧工法は、ジオファイバー工法(連続繊維補強土工)、かごマット設置工である。公園内で工事を行うため、大きな重機を使用しないジオファイバー工法が採用された。

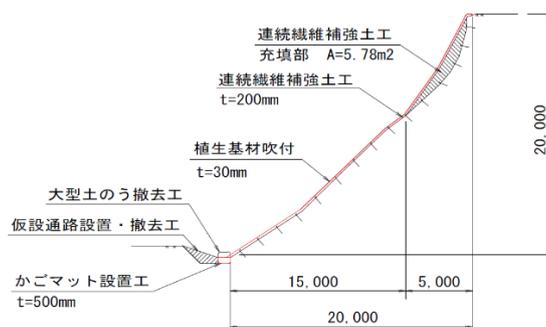
図面-2 横断面

法面崩落箇所の復旧工法として採用されたのは連続繊維補強土工で工法の内容としては崩落箇所に砂質土と連続繊維(ポリエステル)をジェット水とともに噴射・混合させ、事前に地山内のすべり面に対して鋼棒を埋め込み地山と吹付面を一体化させ法面の補強を行うものである。基本的な吹付は吹付厚による管理だが、本工事ではそれとともに崩壊によりオーバーハングした箇所を充填する形で吹き付ける設計となっていた。その箇所はGLから約20m程度であるため、充填部の数量の算出の方法を検討しなければならなかった。

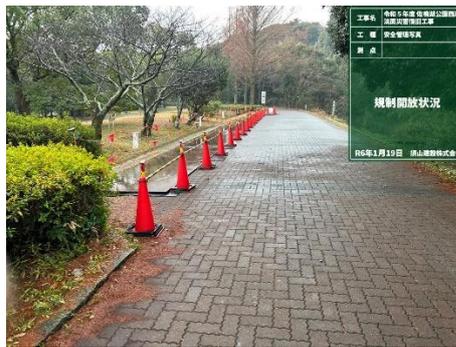
写真-3 規制開放状況

園路内で工事を行うため施工中は第三者の立ち入り禁止措置を行う必要があったが、もともと公園利用者が多いという話もあったのでいかにして利用者の方にも安全でストレスなく施工を行えるかが重要であった。公園管理者とも相談し、工事を行わない週末は安全に配慮し規制を解除することで、利用者になるべく影響を及ぼさず施工を行えた。

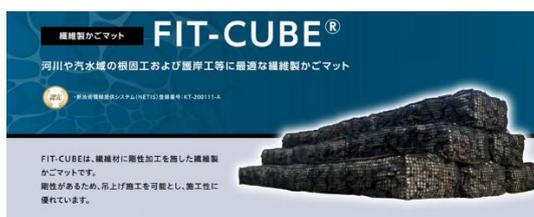
写真-4 FIT-CUBE

法面下部で設計されていたかごマットの材料を剛性を付与させた繊維製かごマット「FIT-CUBE」へと変更した。FIT-CUBE は、製作後吊上げ可能となっているため、本工事のような作業ヤードが狭い現場などでは別ヤードで製作後運搬・設置を行うことができる。また、従来のかごマット製作過程では人力による中詰めが必要であったが FIT-CUBE は重機で中詰めを行えるため製作期間を短期に抑えることができた。
